Alluvione del messinese del 1 ottobre 2009. La colata fangoso-detritica del Torrente Racinazzo che ha devastato Scaletta Zanclea Marina (ME)

Premessa

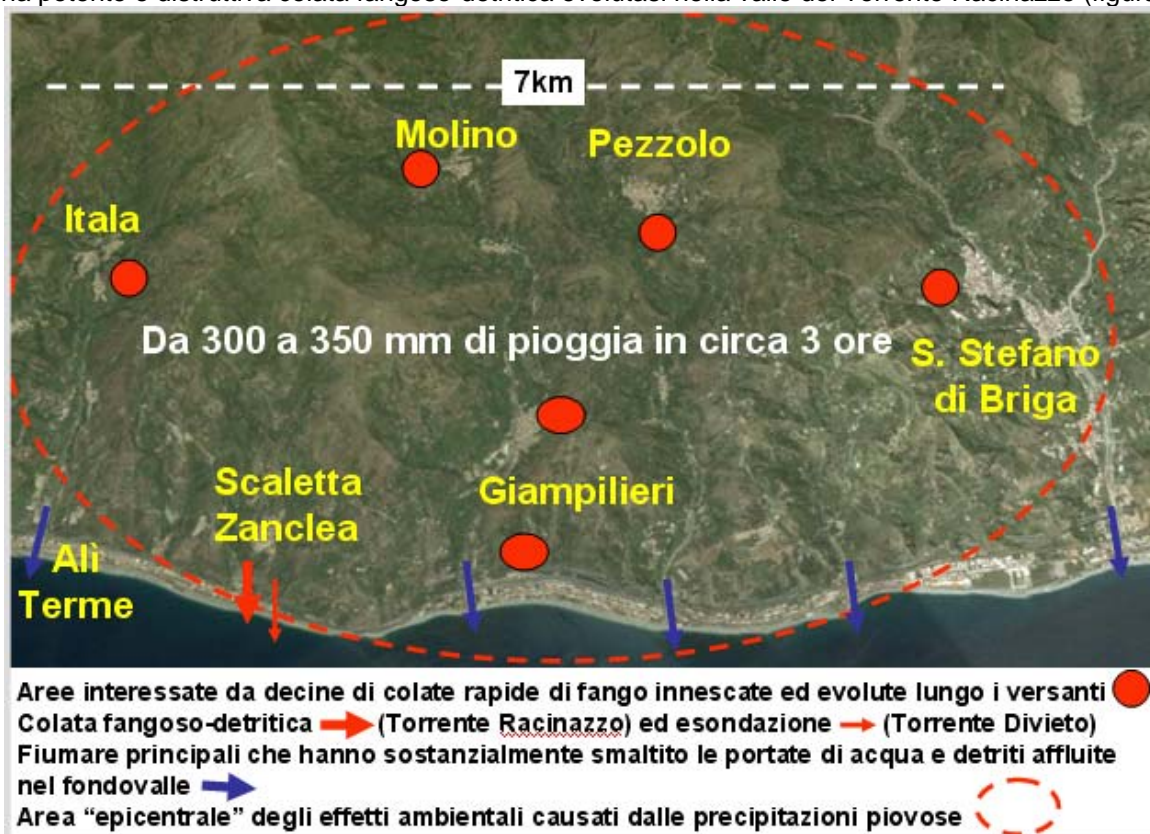
Figura 1: Area epicentrale degli effetti al suolo causati dall'evento piovoso del 1 ottobre 2009. Nessun pluviografo ufficiale era installato nell'area.

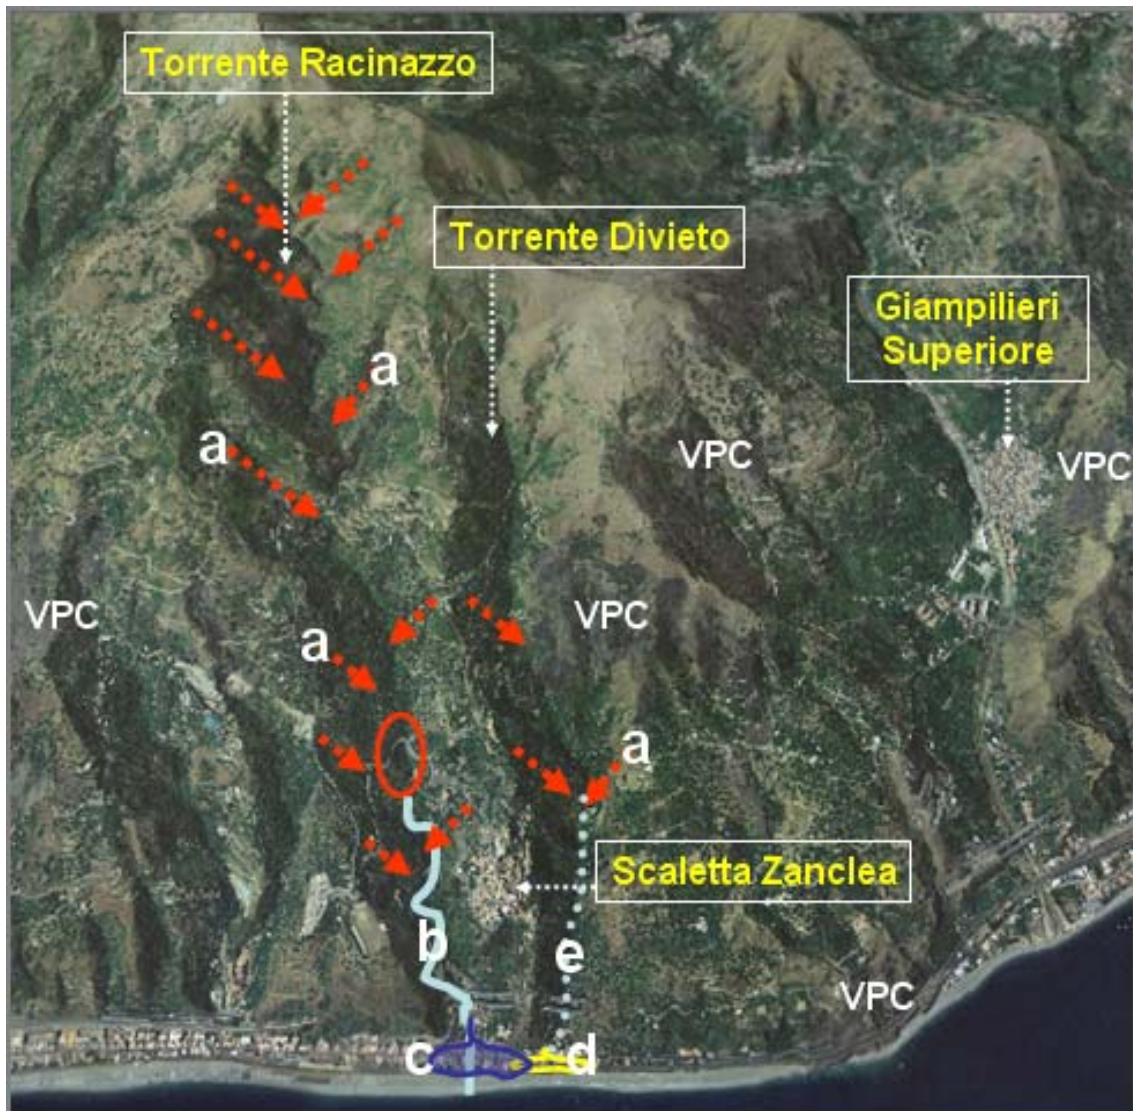
Figura 2: Ubicazione dell'alveo del T. Racinazzo percorso dalla colata di fango e detriti. a= colate di fango che hanno denudato i versanti accumulando i detriti sul fondo valle; b= parte bassa meandriforme dell'alveo percorsa dalla colata fangoso-detritica; c= area interessata dal transito e accumulo dei detriti della colata incanalatasi nel T. Racinazzo; d= area interessata dal transito e accumulo dei detriti trasportati dal T. Divieto; e= alveo del T. Divieto percorso dalla piena idrica; VPC= versanti percorsi dal fuoco durante il 2006, anno di rilevamento della foto aerea tratta dal Portale Cartografico Nazionale del Ministero dell'Ambiente; il cerchio rosso indica il luogo in cui la colata ha formato una cascata di fango.

Quando il flusso fangoso-detrítico è giunto all'altezza del viadotto, a monte dell'Autostrada, rappresentato con il cerchio rosso nella figura 2, era già caratterizzato da un volume di diverse migliaia di metri cubi e notevole velocità tale da dare origine ad una vera e propria cascata di fango che è ricaduta nella valle sottostante provocando l'inglobamento di vari massi di grandi dimensioni.

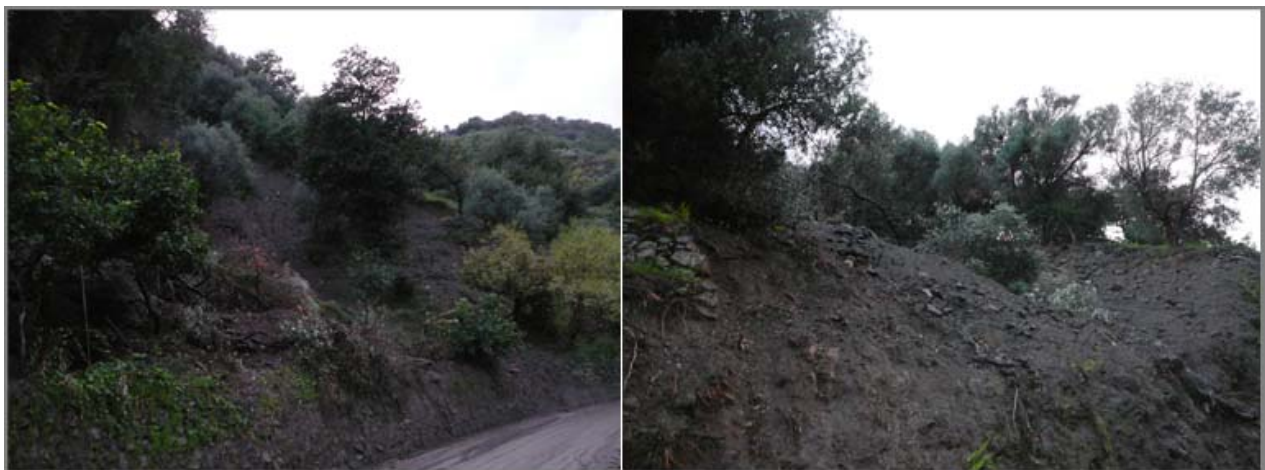
Figura 3: Esempi di colate di fango che hanno denudato i versanti nella parte inferiore del bacino del T. Racinazzo.

I versanti della valle del T. Racinazzo sono stati denudati da molte decine di colate di fango (figure 3 e 4) che hanno mobilizzato migliaia di metri cubi di suolo, e frammenti rocciosi della parte alterata del substrato metamorfico, saturi e/o molto imbibiti d'acqua precipitata in abbondanza già durante il mese di settembre e durante il 1 ottobre 2009. Le evidenze raccolte sul terreno indicano che i terreni coinvolti, subito dopo il primo distacco, si sono liquefatti precipitando sul fondo valle, direttamente nell'alveo torrentizio.

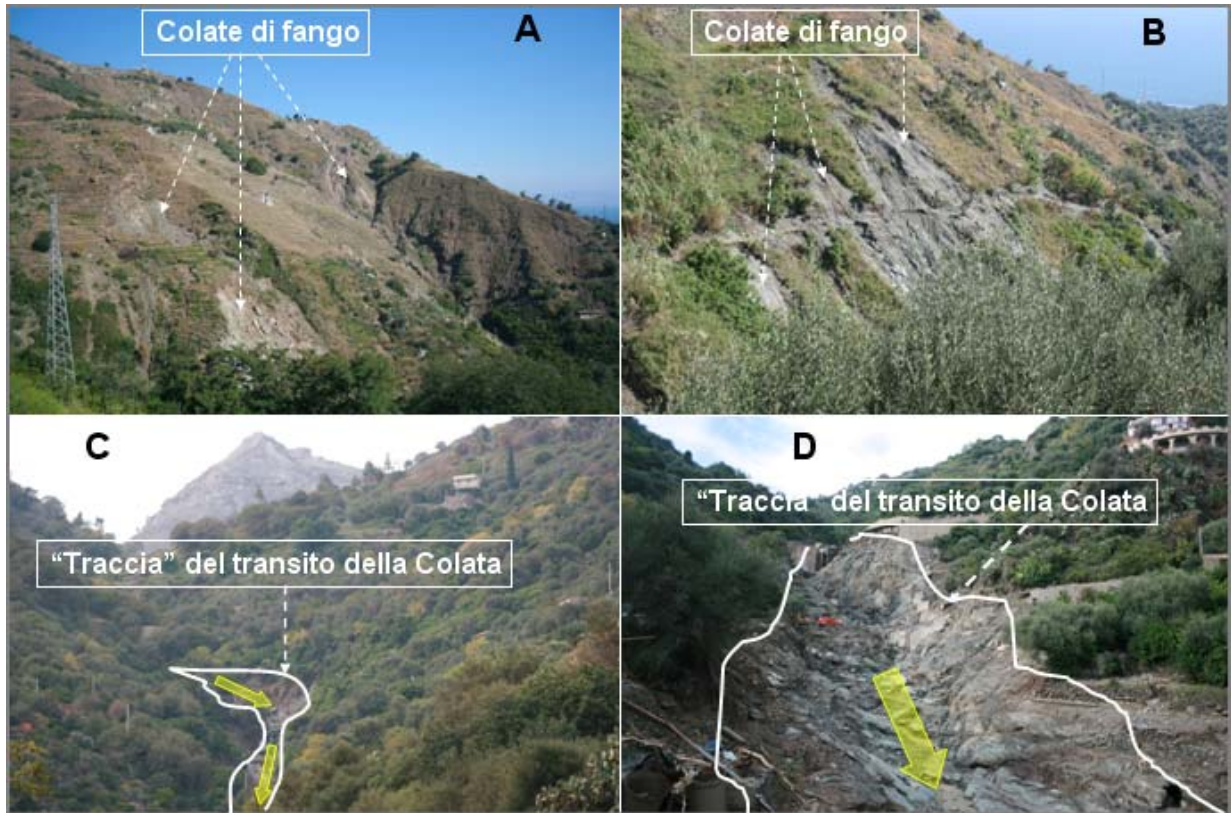
Figura 4: A e B= alcuni esempi delle molte decine di colate di fango che hanno denudato i versanti nella parte superiore del bacino del T. Racinazzo. C e D= traccia del transito della colata di fango e detriti nella parte superiore (C) e inferiore (D) del bacino. Foto Zancle.it

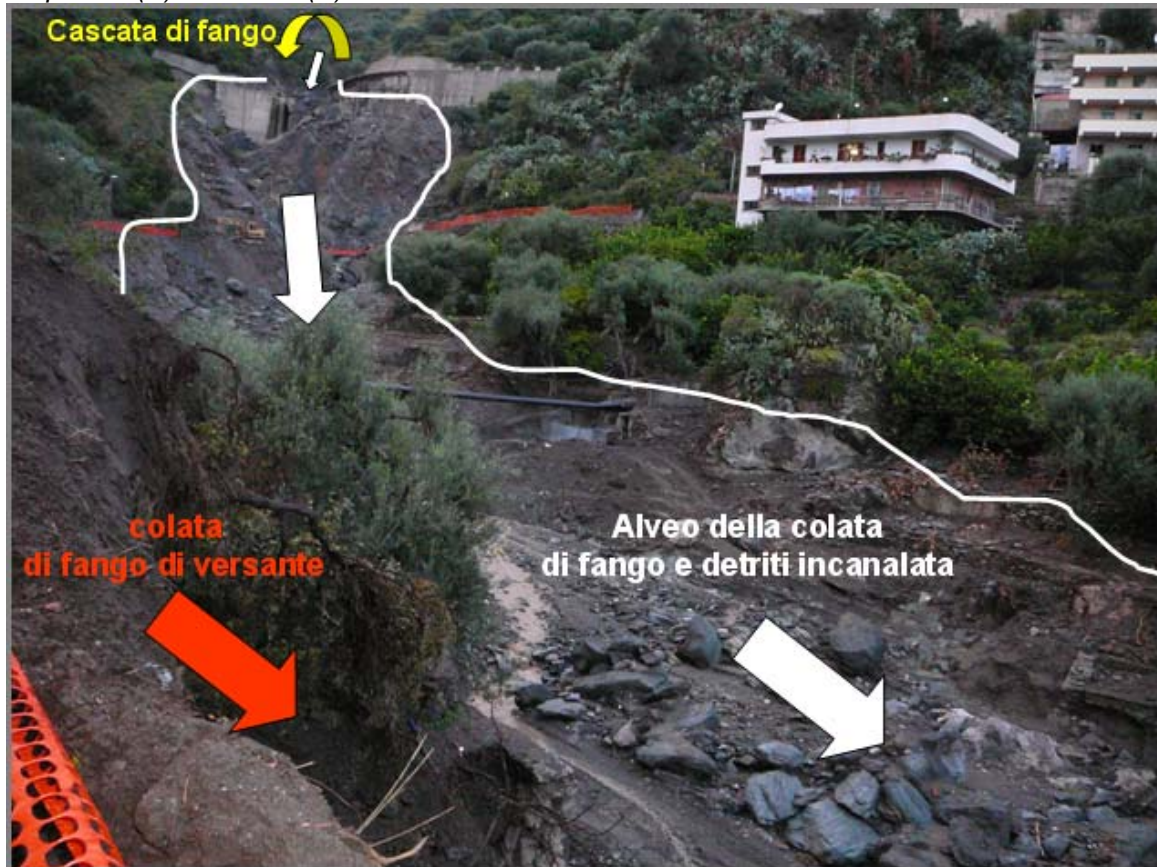
Figura 5: Parte terminale del T. Racinazzo, a monte del viadotto dell'Autostrada, dove il flusso ha originato una cascata di fango e inglobato massi di roccia di dimensioni variabili da qualche decimetro cubo ad oltre 20 metri cubi.

Il flusso ha così percorso la parte terminale della valle (figure 5 e 6) ingrossandosi ulteriormente mediante l'inglobamento dei detriti, terreno e vegetazione che ricoprivano i versanti (figure 7, 8, 9 e 10) alimentati dalle colate e di quelli già accumulati in alveo.

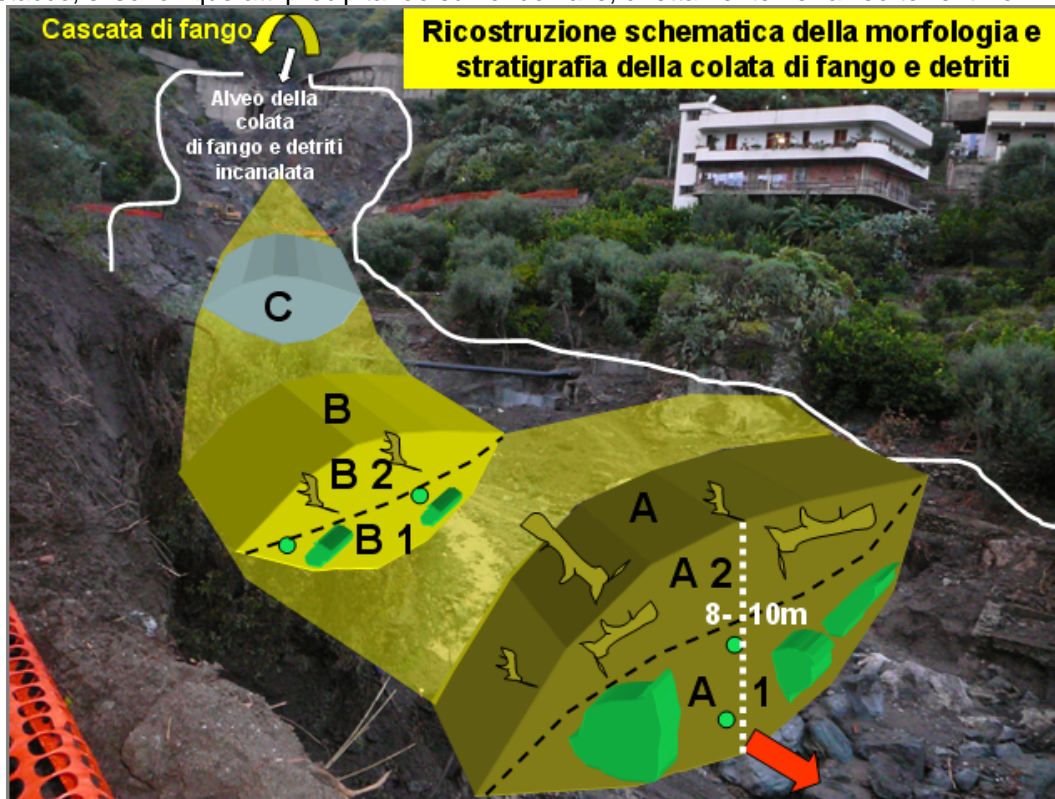
Figura 6: Ricostruzione schematica della morfologia della colata fangoso-detritica a monte dell'Autostrada Messina-Catania. A= fronte della colata; A1= parte basale inglobante massi di roccia e detriti; A2= parte superiore prevalentemente fangosa; B= parte centrale della colata; B1= parte basale inglobante massi di roccia e detriti; B2= parte superiore prevalentemente fangosa; C= parte terminale della colata costituita in prevalenza da acqua fangosa.

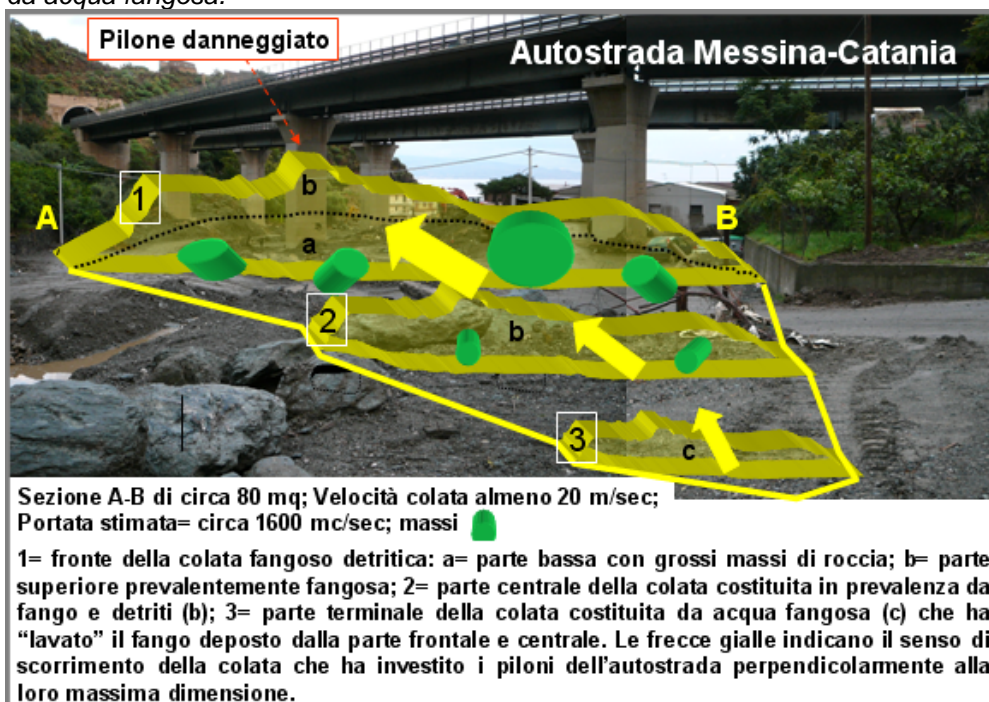
Figura 7: Ricostruzione schematica della morfologia della colata fangoso-detritica nella zona d'impatto con i piloni dell'Autostrada Messina-Catania.

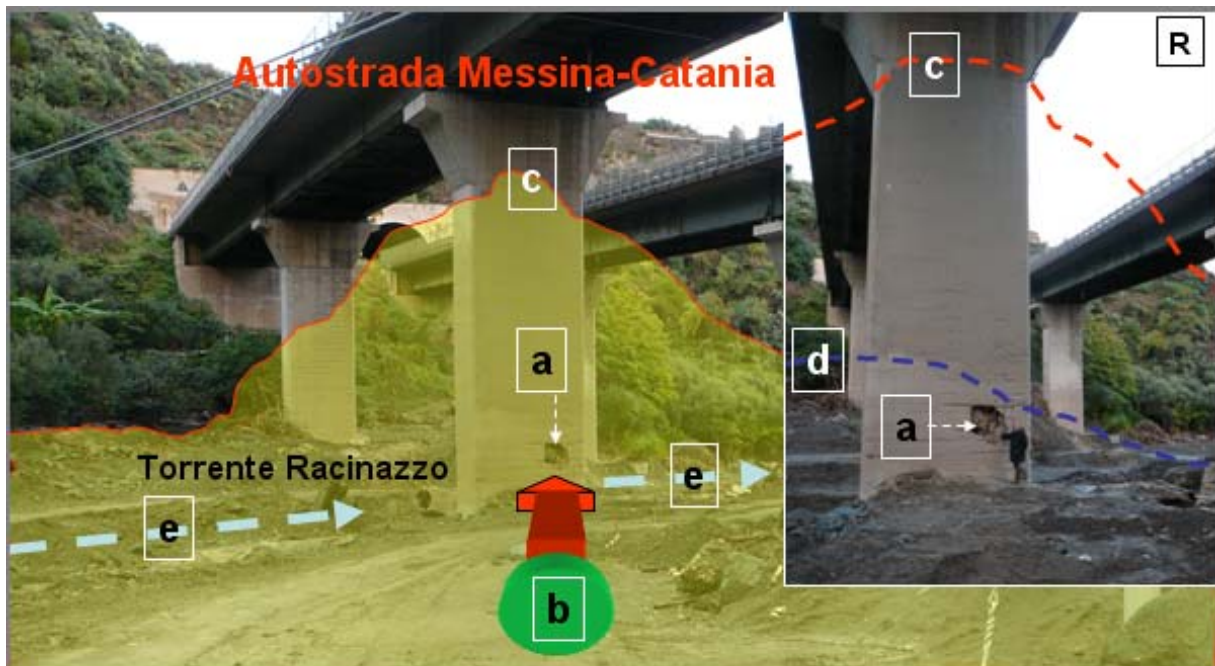
a= buco nel pilone provocato dal violentissimo impatto di un masso di roccia (b) trasportato dalla colata (ricostruita in giallo trasparente) che ha raggiunto un'altezza di oltre 10 metri (c) all'impatto con i piloni dell'Autostrada Messina-Catania. La lettera d, nel riquadro R, indica l'altezza raggiunta dalla parte "più acquosa" posteriore della colata che ha dilavato il fango. La colata rapida di fango e detrito ha investito, inverosimilmente, i piloni perpendicolarmente alla loro dimensione massima (freccia rossa), disposta secondo la direzione di scorrimento dell'acqua nell'alveo torrentizio (e), poichè nell'ansa ubicata poco a monte il flusso è risalito sulla sponda destra orografica descrivendo una curva parabolica per ridiscendere nella valle in corrispondenza dell'attraversamento autostradale.

Figura 8: Ricostruzione schematica della morfologia della colata fangoso-detritica in base alle impronte lasciate sui piloni dell'autostrada.

Durante tale tragitto, caratterizzato da meandri incastrati, il flusso veloce ha tracciato varie curve paraboliche uscendo e rientrando in alveo fino ad investire i piloni dell'Autostrada Messina-Catania (figure 7, 8 e 9). La curva parabolica descritta in destra orografica dal velocissimo flusso poco a monte dell'autostrada ha costretto la colata a rientrare in alveo perpendicolarmente all'asta torrentizia investendo i piloni lateralmente (figure 11 e 12). Uno dei massi inglobati nella colata ha colpito violentemente la parete destra orografica di un pilone della corsia sud provocando uno squarcio di circa 90 cm di diametro all'altezza di circa 1,30 m dal suolo (figure 8 e 9).

La gravità della lesione del pilone, tenendo conto dell'ubicazione del foro nei riguardi dell'elemento strutturale a sezione trasversale cava monoconnessa (essendo prossimo alla sezione critica di base tesa a far fronte al momento resistente di progetto) ed anche della classificazione sismica attribuita all'area di specifico interesse notoriamente dichiarata zona di elevata sismicità, non era stata colta dai responsabili della sicurezza dell'Autostrada fino a quando, dopo la segnalazione degli scriventi, è stato interdetto il traffico nella carreggiata sud. La velocità con la quale il masso ha colpito il pilone al momento dell'impatto, trascurando l'attrito fra fluido e corpo, sulla base dell'esame del danno al pilone in relazione alla forza d'impatto che ha prodotto lo sfondamento della parete del pilone, è stata stimata dagli scriventi in circa 90 km/h ipotizzando che il danno sia stato prodotto da un masso di dimensioni pari ad un metro cubo.

All'impatto frontale con il pilone danneggiato la colata si è sollevata raggiungendo una quota di circa 12 m dalla base del pilone (figure 8 e 9) ancora riconoscibile per la presenza di fango; sul lato sottocorrente il fango ha raggiunto una quota di 2-3 m. Gli indizi lasciati dal passaggio della colata consentono di ricostruire una parte inferiore del flusso che trasportava molti massi anche di grandi dimensioni (figura 9) da una parte superiore fangosa. Dopo il transito della parte fangoso-detrítica è avvenuto il "lavaggio" del fango che incrostava il pilone dalla parte terminale della colata più acquosa (figura 8). Situazioni simili sono state riconosciute anche nelle zone interessate dalle colate di fango in Campania.

La particolare traiettoria che può essere seguita dalle veloci colate in valli incassate meandriciformi pone la necessità di effettuare adeguate e attente verifiche per la sicurezza dei piloni realizzati in alvei che possono essere percorsi da colate fangoso-detrítiche inglobanti massi di grandi dimensioni.

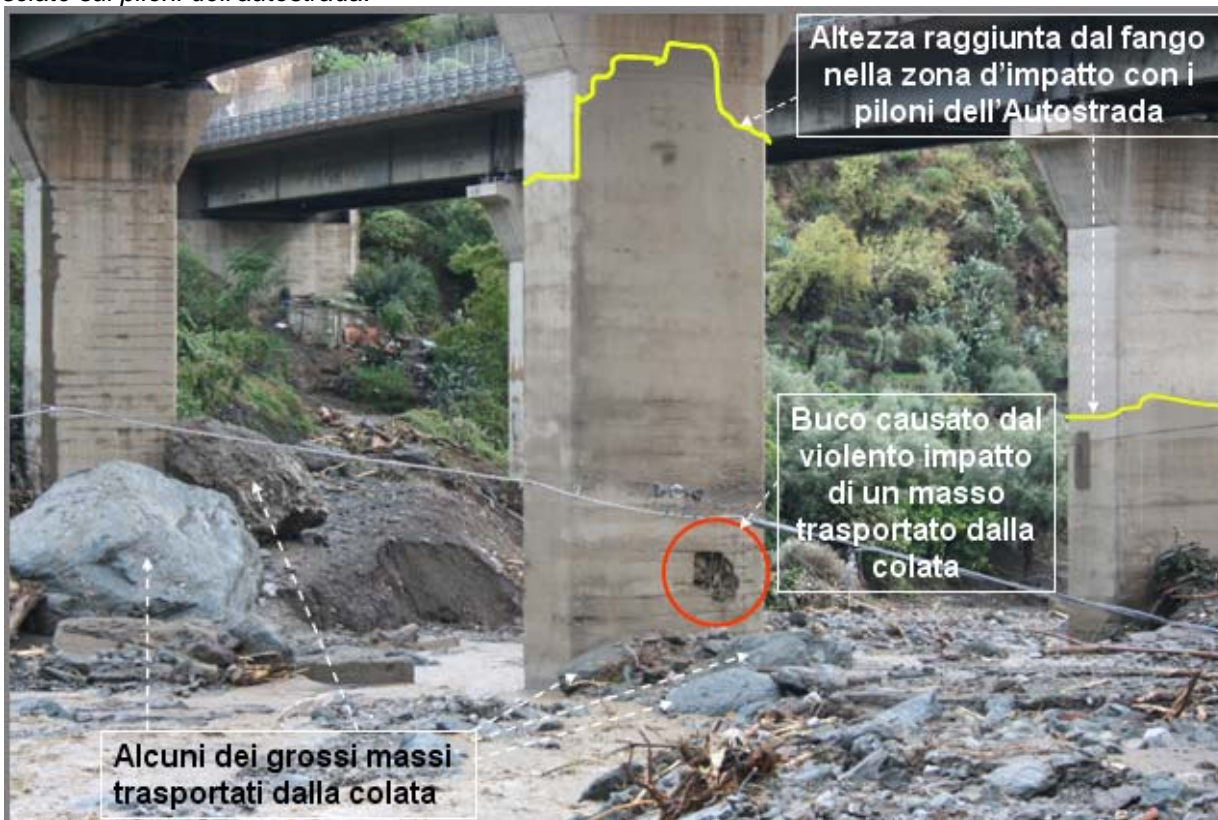
Figura 9: Esempio degli enormi massi di rocce inglobati e trasportati dalla colata fangosa detritica depositi sotto ai piloni dell'autostrada Messina Catania. Foto Zancle.it

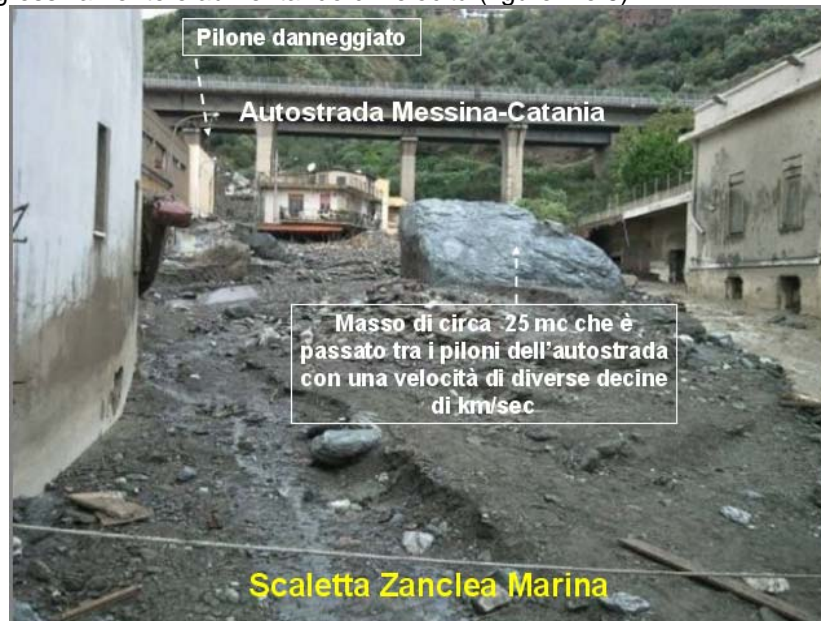
Figura 10: Massi di roccia di grandi dimensioni, inglobati nella colata fangoso-detritica, che hanno colpito o sfiorato i piloni dell'autostrada. Il masso di maggiori dimensioni è di circa 25 mc.

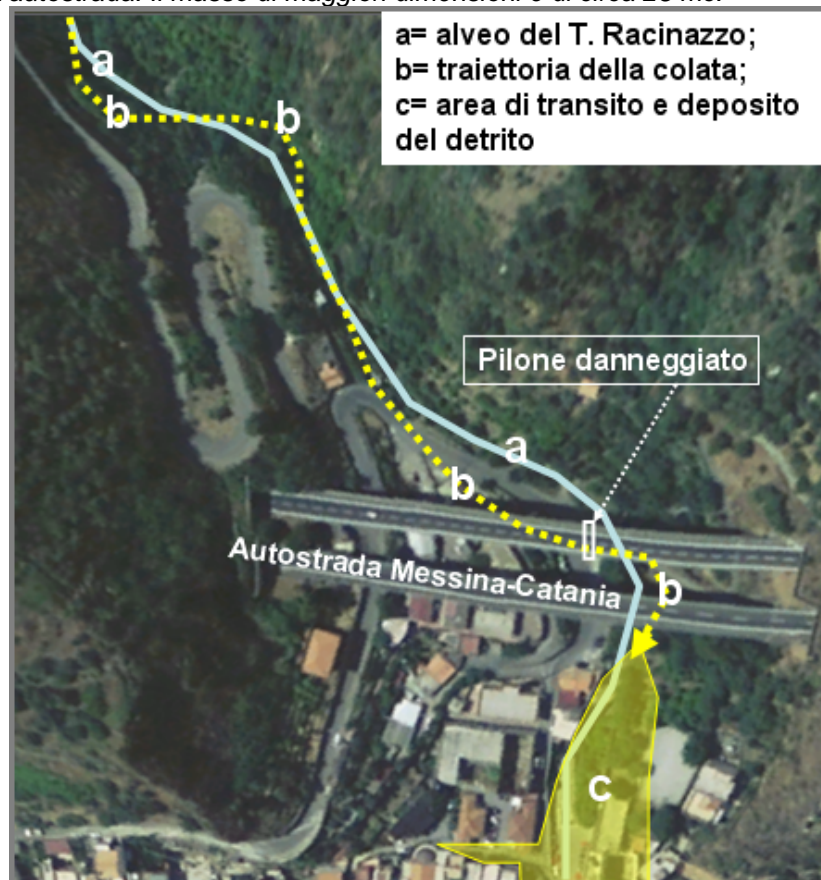
Figura 11: Ricostruzione del tracciato, in base all'impronta lasciata lungo i versanti, del flusso fangoso-detritico nella parte terminale dell'alveo del T. Racinazzo (a). Sono evidenti le esondazioni del flusso (b) in corrispondenza delle anse del torrente che hanno provocato l'impatto del fronte della colata perpendicolarmente alla massima dimensione del pilone dell'Autostrada Messina-Catania. In giallo trasparente (c) è evidenziata l'area interessata dal transito e accumulo del detrito.

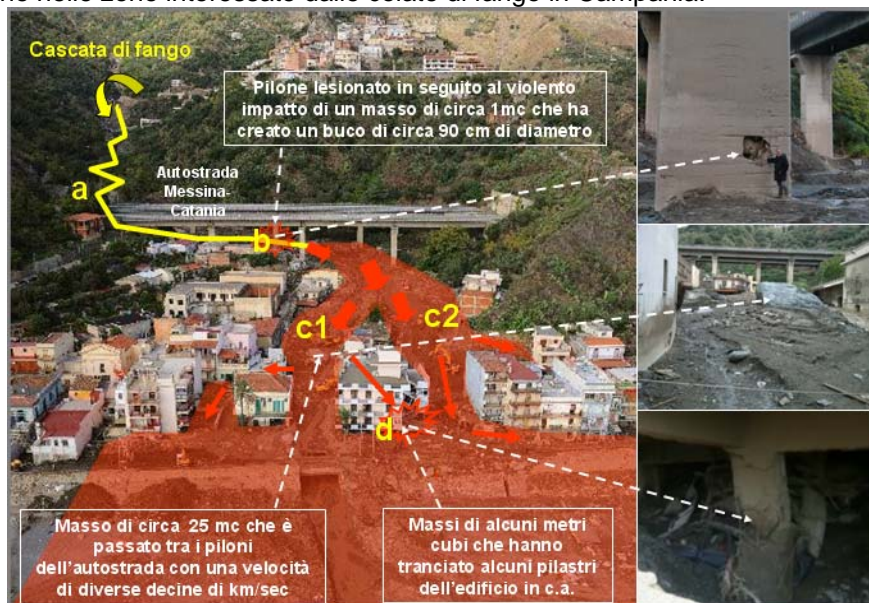
Figura 12: Ricostruzione schematica del percorso della colata fangoso-detrítica nella parte terminale del Torrente Racinazzo a monte e a valle dell'Autostrada; l'area delimitata con il rosso trasparente è stata interessata dal transito della colata e da successivo accumulo di detriti. a= percorso della colata lungo l'alveo incassato dove ha effettuato varie curve paraboliche fino ad investire i piloni dell'Autostrada perpendicolarmente alla loro massima dimensione (b); c1 e c2 rispettivamente flusso destro e sinistro orografico nei quali si è suddivisa la colata che ha trascinato vari massi di roccia fino al mare che hanno tranciato parte delle strutture portanti in calcestruzzo armato di un palazzo (d). Le foto a destra rappresentano, dall'alto verso il basso, il buco nel pilone dell'Autostrada, il grande masso di circa 25 mc, un pilastro dell'edificio danneggiato dai massi inglobati nella colata.

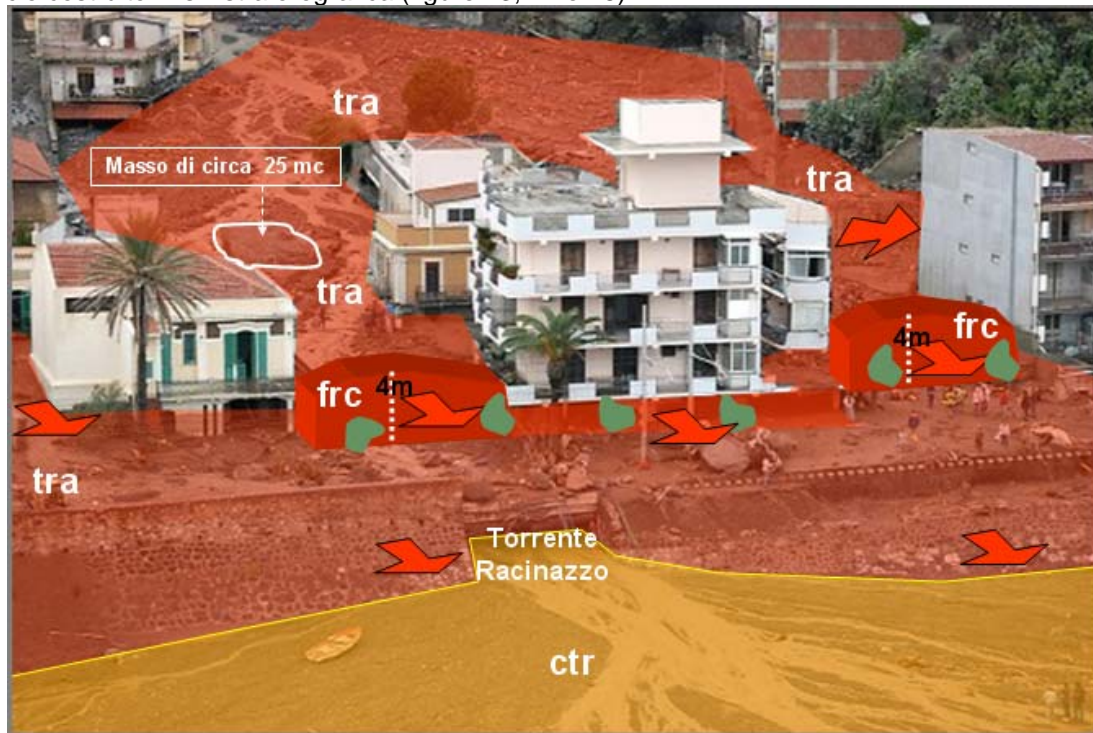
Il volume del flusso è aumentato fino al viadotto autostradale in quanto nell'area valliva attraversata si ha solo l'evidenza dell'inglobamento di detriti, suolo, vegetazione e manufatti. L'accumulo dei detriti è avvenuto a valle dell'Autostrada dove la colata si è espansa nella pianura alluvionale caratterizzata da un'inclinazione nettamente inferiore a quella della valle (figure 11, 12 e 13). La parte terminale dell'alveo del T. Racinazzo in corrispondenza dell'abitato, con una sezione variabile ma comunque inferiore a 40-50 metri quadri, era stata "intubata" negli anni precedenti per ricavare parcheggi. Il flusso fangoso-detritico, quando è giunto a ridosso dell'abitato, scorreva fuori alveo occupando una sezione di almeno 150 -170 metri quadri (figure 11, 12 e 13). I detriti hanno subito intasato la sezione torrentizia per cui il flusso è defluito al di sopra del piano campagna urbanizzato. Il rallentamento del flusso ha determinato l'accumulo di grandi volumi di detrito e grossi massi costituenti la parte frontale della colata; la parte mediana e terminale del flusso ha proseguito la sua corsa verso mare occupando anche le strade laterali come la Strada Statale colmandola con 2-3 metri di fango, detriti, tronchi d'albero, carcasse di autoveicoli ecc., che hanno invaso anche i locali siti al piano terra (figura 13). Vari edifici sono stati distrutti e danneggiati dal fronte della colata che ha raggiunto il mare trascinandoci molti grossi massi che hanno danneggiato le strutture portanti in calcestruzzo armato di un edificio costruito in sinistra orografica (figure 13, 14 e 15).

Figura 13: ricostruzione degli effetti provocati dalla colata tra l'Autostrada e il mare nell'area abitata di Scaletta Zanclea Marina. tra= area interessata dal transito veloce e dal successivo accumulo di detriti comprendenti massi di grandi dimensioni; frc= ricostruzione della morfologia del fronte della colata (alta circa 4 m) mentre transitava tra gli edifici inglobando grossi massi di roccia (in verde) che hanno lesionato le strutture portanti dell'edificio; ctr= conoide di detriti accumulati dal Torrente Racinazzo dopo il transito della colata che ha trasportato la maggior parte dei detriti in mare.

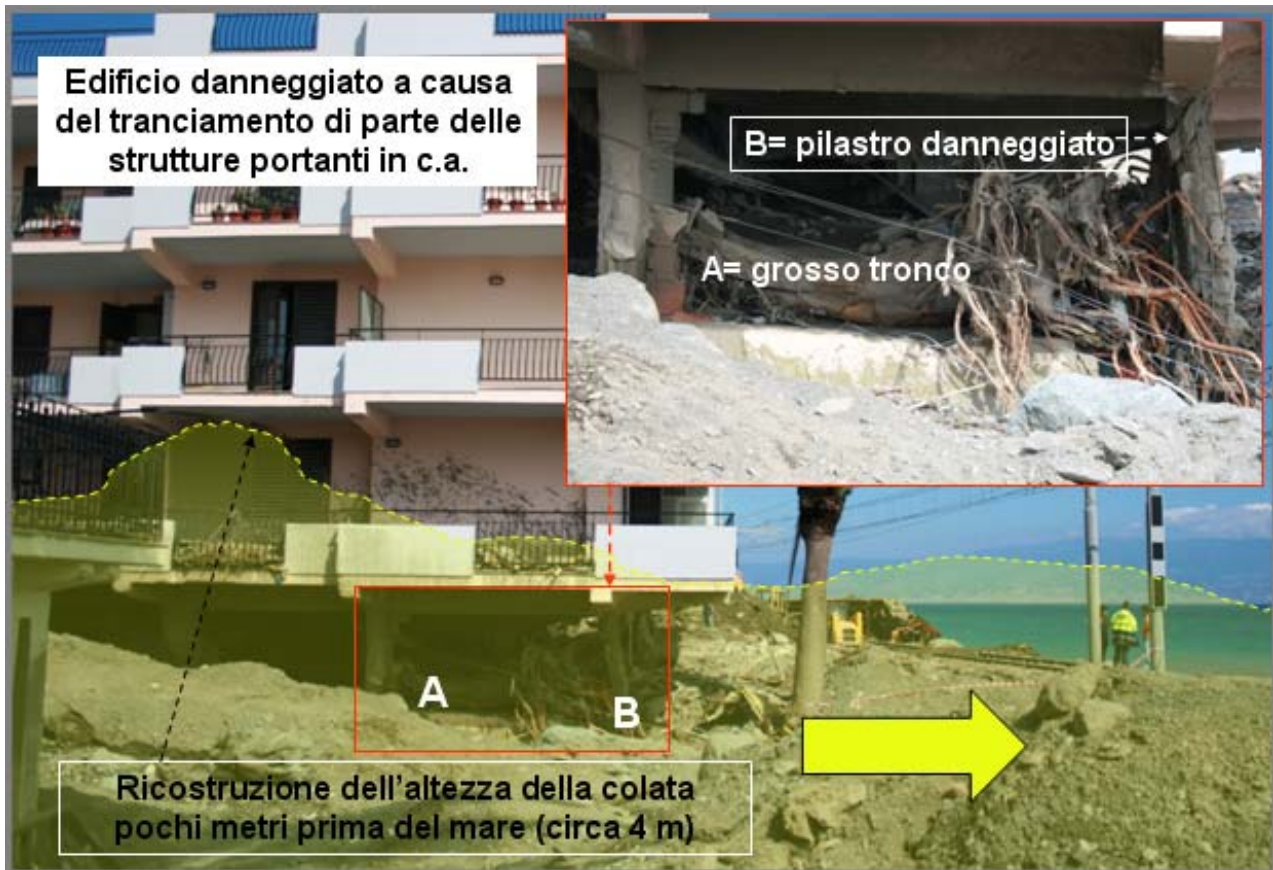
Figura 14: Ricostruzione dell'altezza e della potenza della colata a poche decine di metri dalla spiaggia. Sono evidenti i danni arrecati dai grossi massi inglobati nella colata alle strutture portanti in c.a. dell'edificio multipiano. Foto Zancle.it.

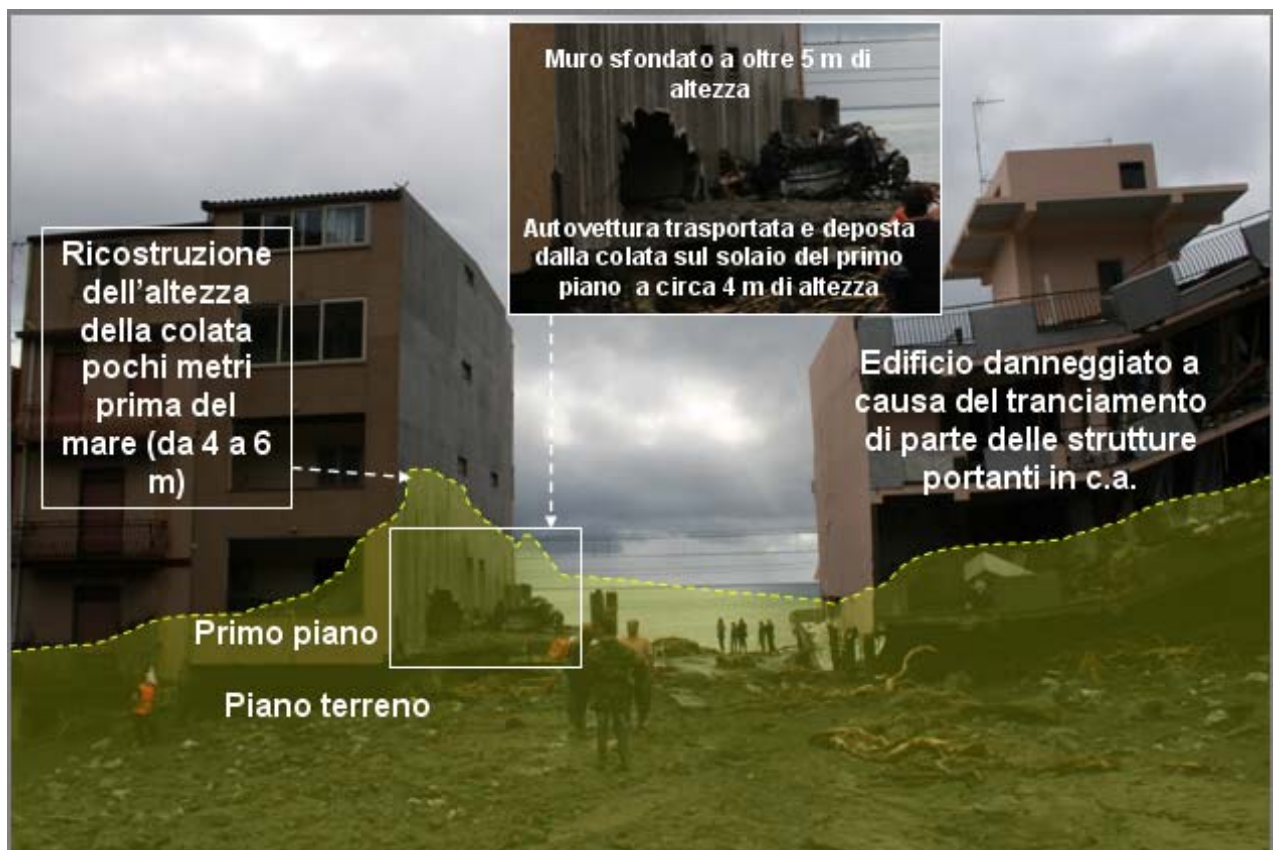
Figura 15: Ricostruzione dell'altezza e della potenza della colata ed evidenziazione del notevole volume di fango deposto a poche decine di metri dalla spiaggia. Foto Zancle.it

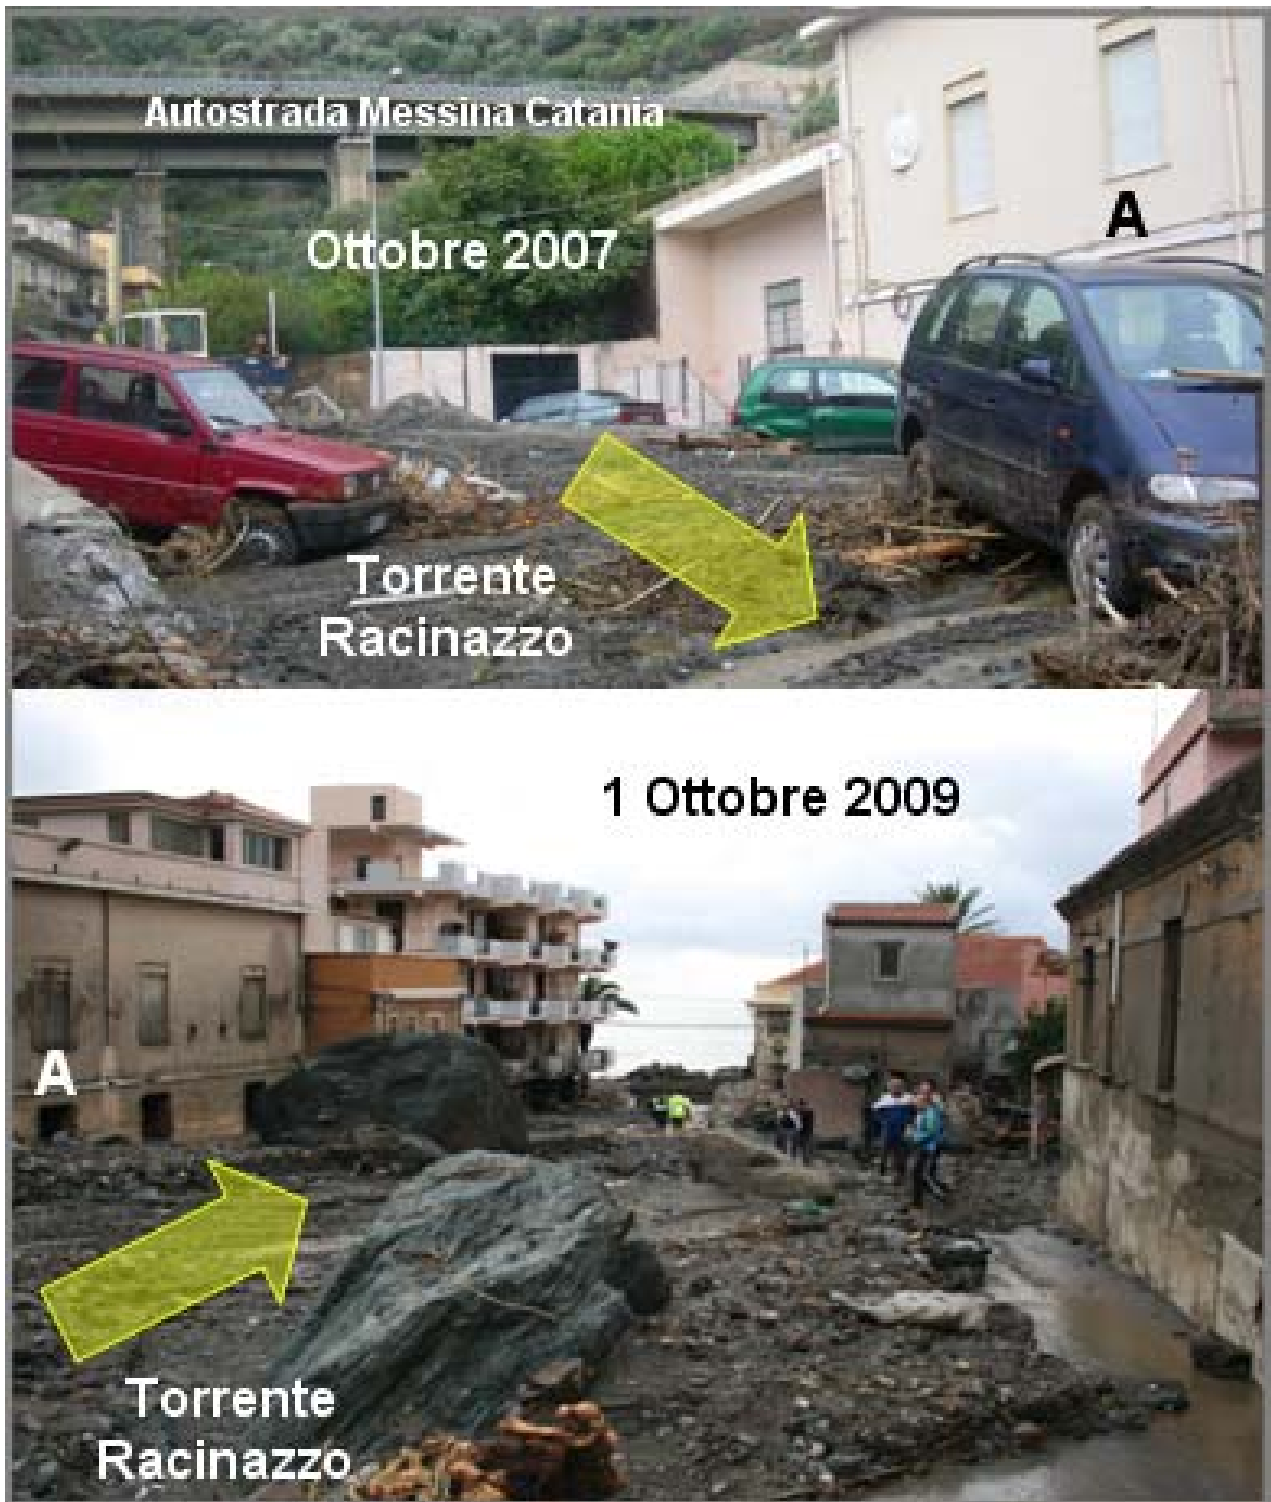
Figura 16: La foto in alto evidenzia l'impatto determinato dall'evento alluvionale dell'ottobre 2007, simile ma non così disastroso come l'evento del 1 ottobre 2009 (foto in basso), nell'area attraversata dall'alveo del T. Racinazzo dove è ubicato l'edificio indicato con la lettera A. Foto Zancle.it

Il Torrente Racinazzo nell'ottobre 2007 fu interessato da un grave evento alluvionale che fu innescato da decine di colate di fango lungo i versanti (figura 16). La potenza della colata fangosa detritica che si mobilizzò lungo l'asta torrentizia non fu tale da consentire l'inglobamento dell'enorme quantitativo di enormi massi che invece ha caratterizzato la colata del 1 ottobre 2009.

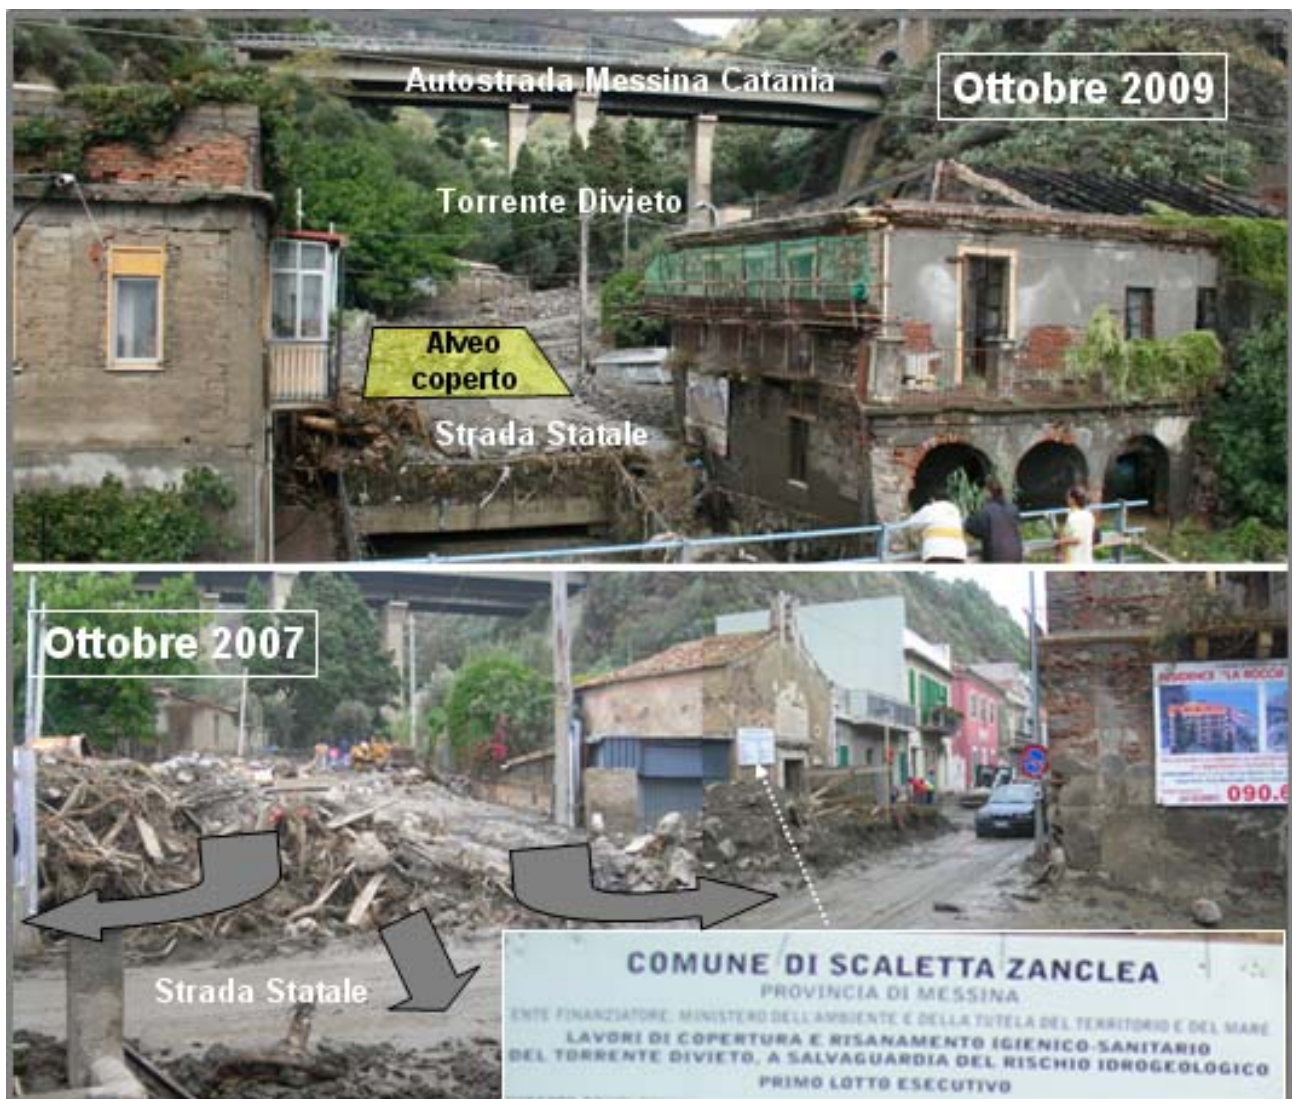
Figura 17: La foto in alto illustra il tratto terminale del Torrente Divieto in corrispondenza del viadotto della Strada Statale e della copertura realizzata alcuni anni fa "a salvaguardia del rischio idrogeologico" come si evince dalla tabella relativa ai lavori durante l'alluvione dell'ottobre 2007 (foto in basso). Quest'ultimo evento provocò esondazione e trasporto e accumulo di fango, detriti e alberi sulla sede stradale che danneggiarono numerose abitazioni. Foto Zancle.it

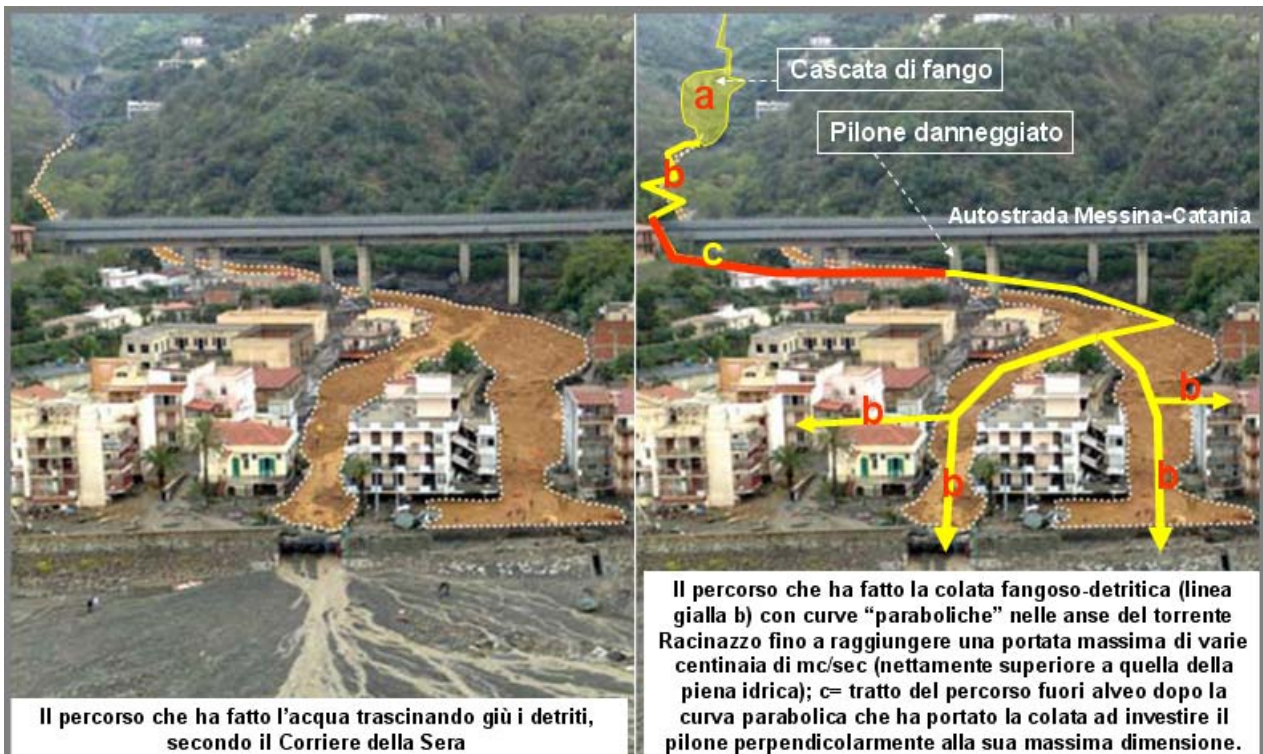
In conclusione è accertato che la distruzione di Scaletta Zanclea Marina è da attribuire alla colata fangoso-detritica veloce e potente e non ad una piena idrica originata dall'acqua che affluiva nel fondo valle (figura 18).

Figura 18: A sinistra è riportata la ricostruzione dell'evento pubblicata dal Corriere della Sera on line che attribuisce erroneamente l'evento ad una piena idrica che ha trascinato i detriti. Sulla stessa foto, a destra, è riportata la ricostruzione del fenomeno rappresentato da una rapida e potente colata fangoso-detritica.

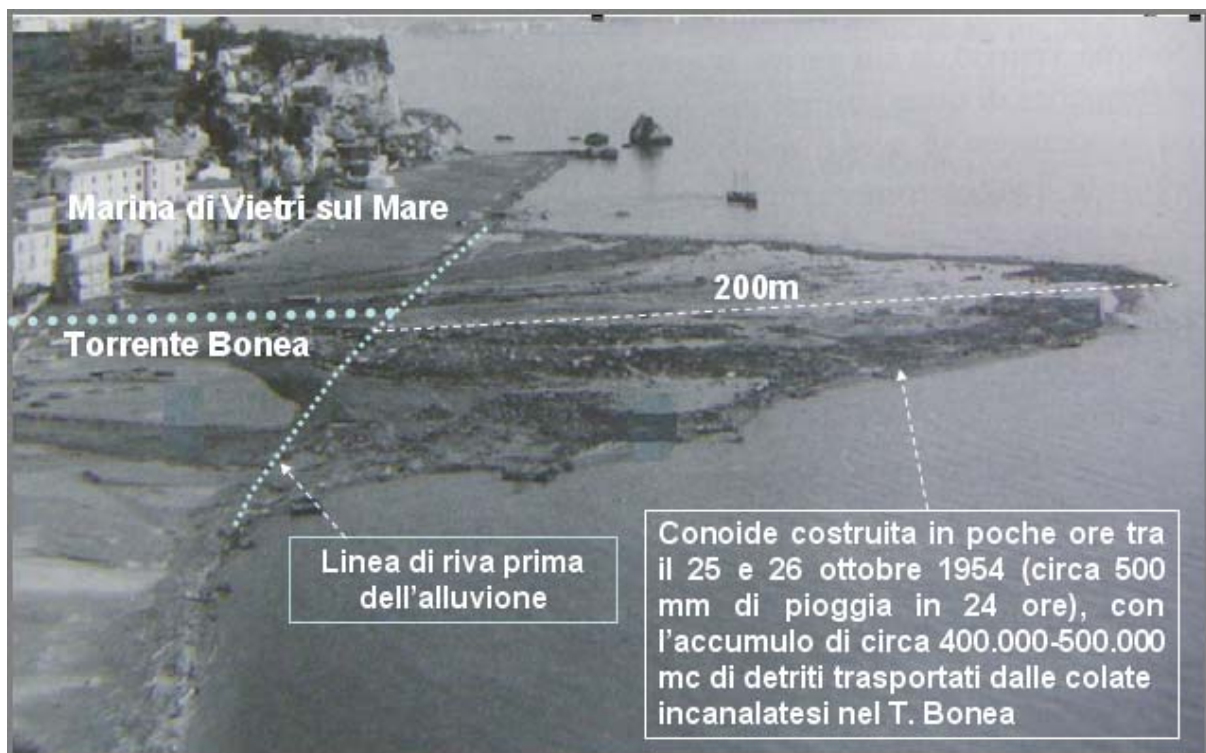
Figura 19: modificazione della morfologia costiera della spiaggia di Marina di Vietri sul Mare dopo l'evento alluvionale del 25 ottobre 1954. Una parte dei detriti si sedimentò nei fondali del Golfo di Salerno.

da precipitazioni piovose più abbondanti (oltre 500 mm in circa 16 ore) di quelle che hanno determinato la mobilitazione della colata del T. Racinazzo; le colate detritiche furono alimentate da decine di colate di fango che denudarono decine di ettari di versanti boscati. L'enorme volume (circa 500.000 mc) di sedimenti depositi alla foce originarono in poche ore un'ampia e pronunciata conoide (figura 19).

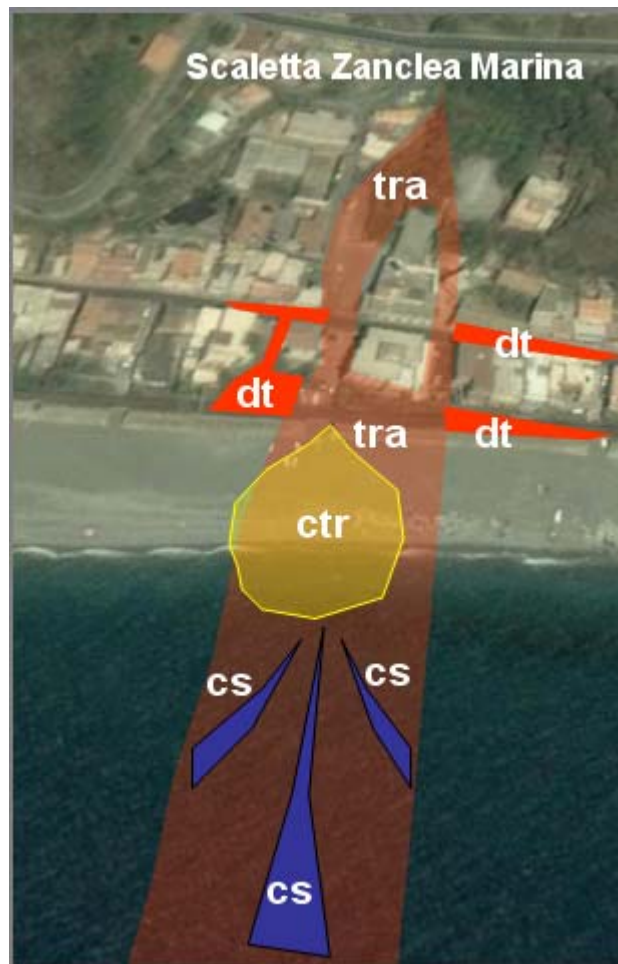
Figura 20: Effetti geoambientali della colata incanalatasi nel Torrente Racinazzo. tra= area interessata dal transito veloce e dal successivo accumulo di detriti comprendenti massi di grandi dimensioni; dt= accumulo di detriti nelle strade, all'interno degli edifici e sulla linea ferroviaria; cs= conoide sommersa originata dall'accumulo dei detriti trasportati in mare dalla colata (la delimitazione è indicativa); ctr= conoide di detriti accumulati dal Torrente Racinazzo dopo il transito della colata.
