Alluvione del messinese del 1 ottobre 2009. La colata fangoso-detritica del Torrente Racinazzo che ha devastato Scaletta Zanclea Marina (ME)

Premessa

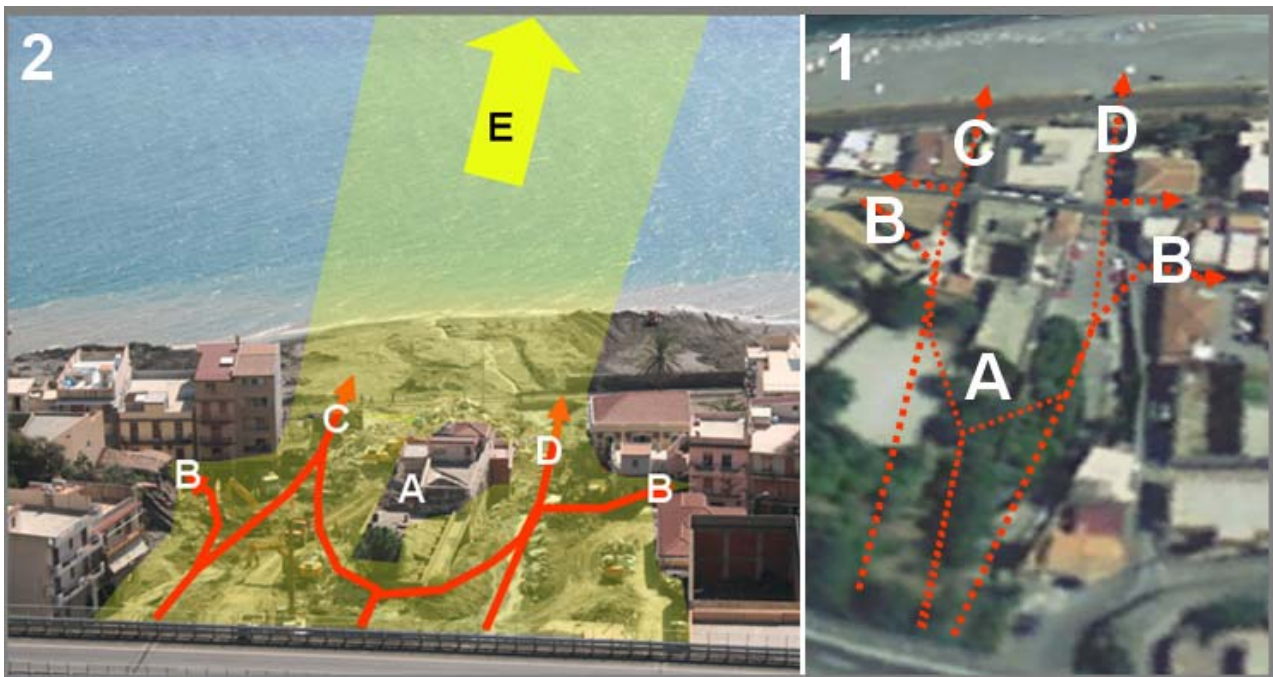
Figura 21: La foto 1 illustra la parte di Scaletta Zanclea Marina devastata dalla colata fangoso-detritica incanalatasi nella valle del Torrente Racinazzo prima dell'evento del 1 ottobre 2009. La foto 2 (da Zancle.it) illustra la stessa area dopo il disastro. In giallo trasparente è indicata l'area emersa e sommersa interessata dal transito della colata e dal deposito dei detriti. A= edificio che ha funzionato da "spartiacque" suddividendo il flusso fangoso-detritico in due rami. B= flussi laterali che hanno invaso le vie dell'abitato; C= flusso in sinistra orografica; D= flusso in destra orografica; E= area sommersa interessata dal transito del flusso che deve essersi disperso nello Ionio.

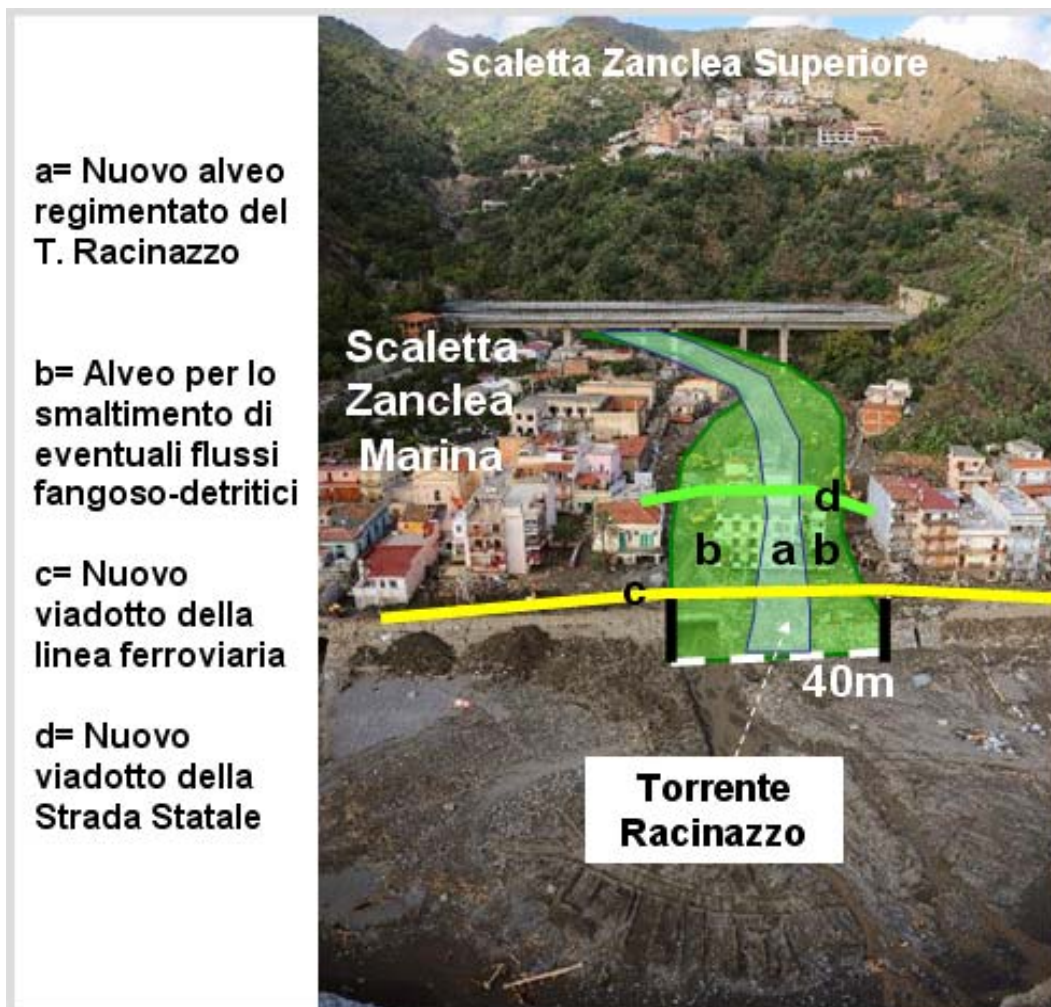
Figura 22: Proposta schematica di messa in sicurezza dell'abitato di Scaletta Zanclea Marina.

Una soluzione alternativa, come inizialmente riportato, sarebbe quella di liberare totalmente la zona della conoide dai manufatti presenti (figura 22) provvedendo alla sistemazione della zona di conoide e alla realizzazione di rampe laterali di accesso per consentire la pulizia dei detriti.

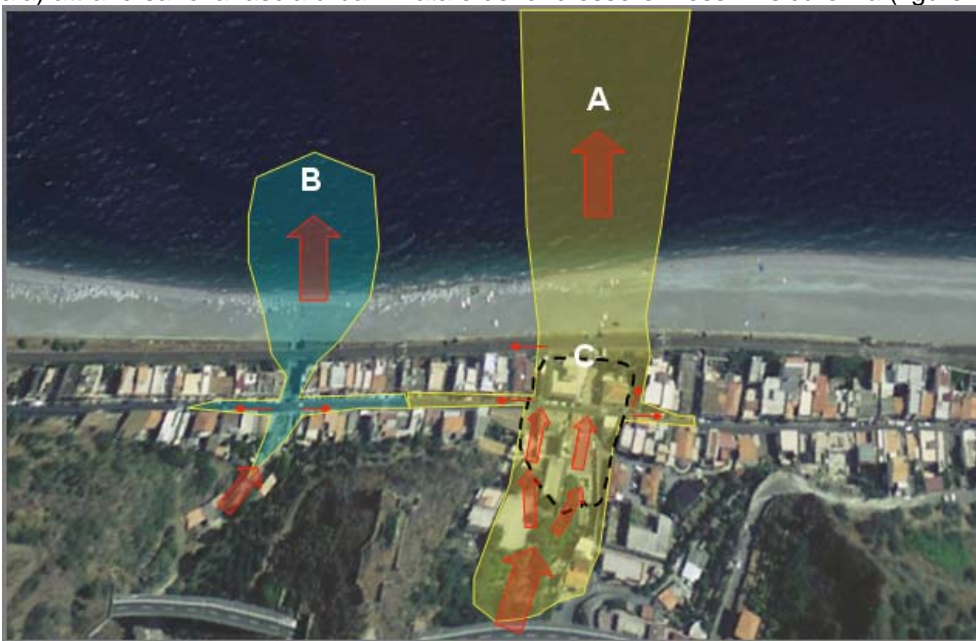
Figura 23: Principali effetti causati dall'evento del 1 ottobre 2009 tra il Torrente Racinazzo (in giallo trasparente) e il Torrente Divieto (in verde trasparente). A= Area interessata dal transito e deposito di detriti della colata fangoso-detritica; B= area interessata dall'accumulo di detriti da parte del Torrente Divieto.

Anche il tratto terminale del Torrente Divieto deve essere adeguatamente sistemato ampliando lo sbocco in mare ed eliminando le strozzature e la tombatura che, nonostante le buone intenzioni dichiarate nella tabella dei lavori che sono stati eseguiti alcuni anni fa, hanno reso possibile l'esondazione di acqua e detriti (figura 23).

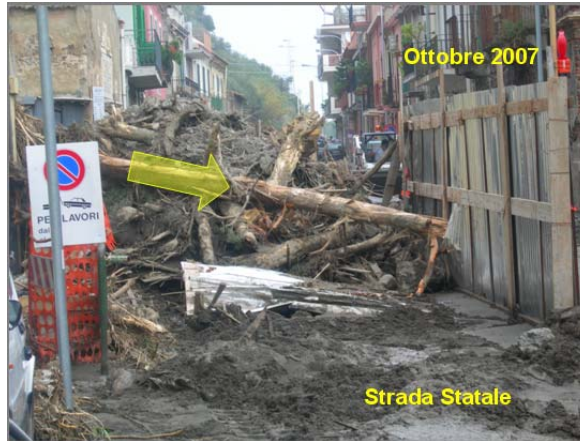
Figura 24: Colata di fango innescatasi ed evoluta invadendo la Strada Statale, nell'ottobre 2007, lungo il breve ma ripido versante incombente su Scaletta Zanclea Marina tra il Torrente Racinazzo e il Torrente Divieto. Il flusso ha inglobato molti alberi d'alto fusto. Foto Zancle.it.

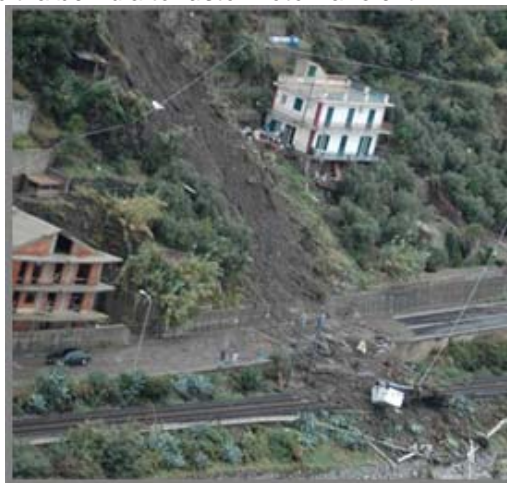
Figura 25: Colata di fango innescatasi ed evoluta invadendo la Strada Statale e la linea ferroviaria, il 1 Ottobre 2009, lungo il breve ma ripido versante incombente sul mare in corrispondenza di Capo Scaletta. Foto Vigili del Fuoco.

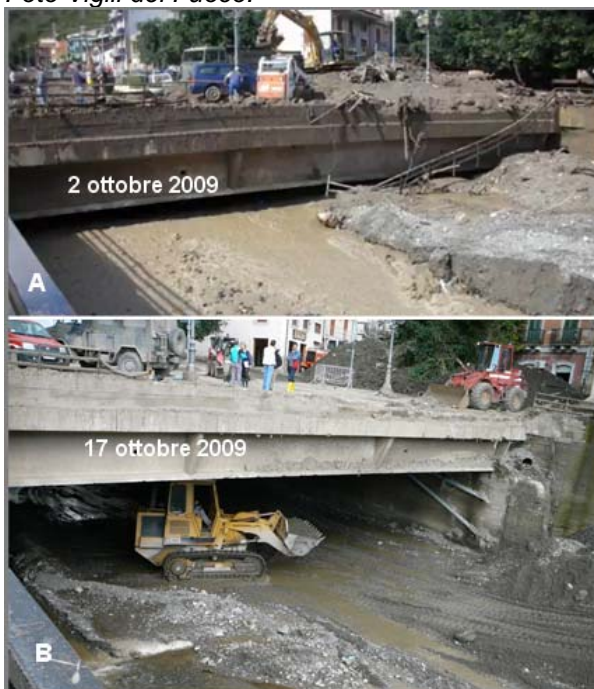
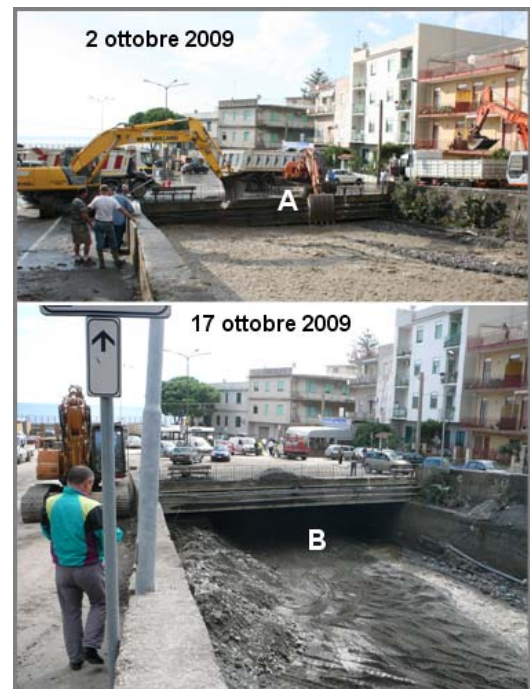
Figura 26: A sinistra alveo della Fiumara di Giampileri Superiore, a destra alveo del Torrente Itala completamente colmati di detriti (A) e dopo il ripristino della sezione torrentizia (B).

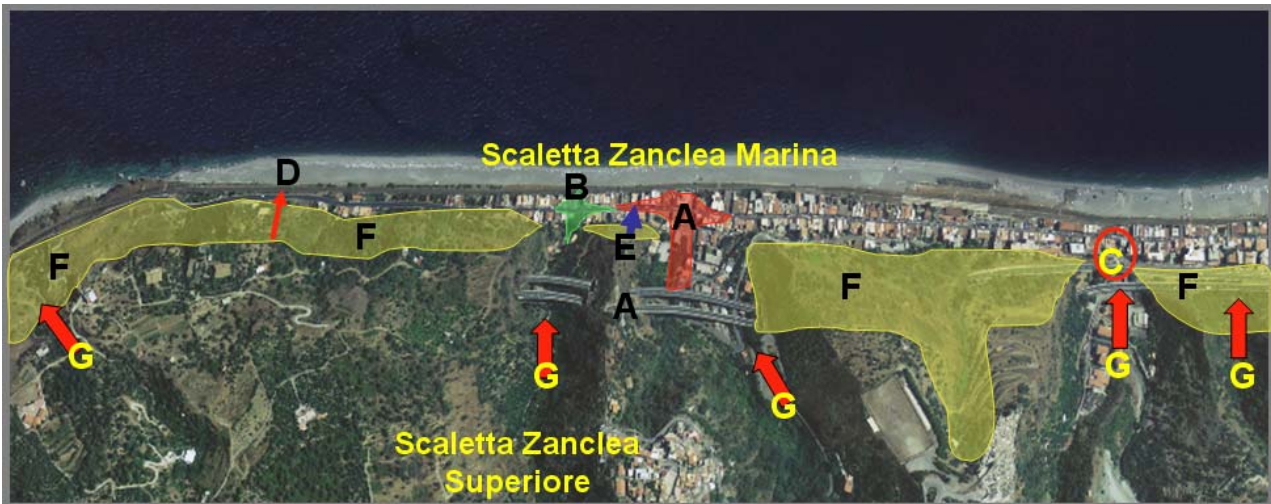
Figura 27: Rappresentazione schematica degli effetti geoambientali principali causati dagli eventi alluvionali del 2007 (E) e del 1 ottobre 2009 (A, B, C, D): A= area devastata dalla colata fangoso-detritica del Torrente Racinazzo; B= area interessata dall'accumulo di detriti trasportati dal Torrente Divieto; C= alveo del Torrente Itala colmato di detriti; D= colata di fango che ha interessato la Strada Statale e la linea ferroviaria travolgendo un furgone; E= colata di fango che ha invaso la Strada Statale nell'ottobre 2007. Individuazione schematica dei principali pericoli geoambientali che possono interessare Scaletta Zanclea Marina in concomitanza con eventi piovosi molto consistenti come verificatosi tra settembre e il 1 ottobre 2009: F= area d'innescò ed evoluzione di colate di fango lungo i ripidi versanti; G= colate fangoso-detritiche incanalate.

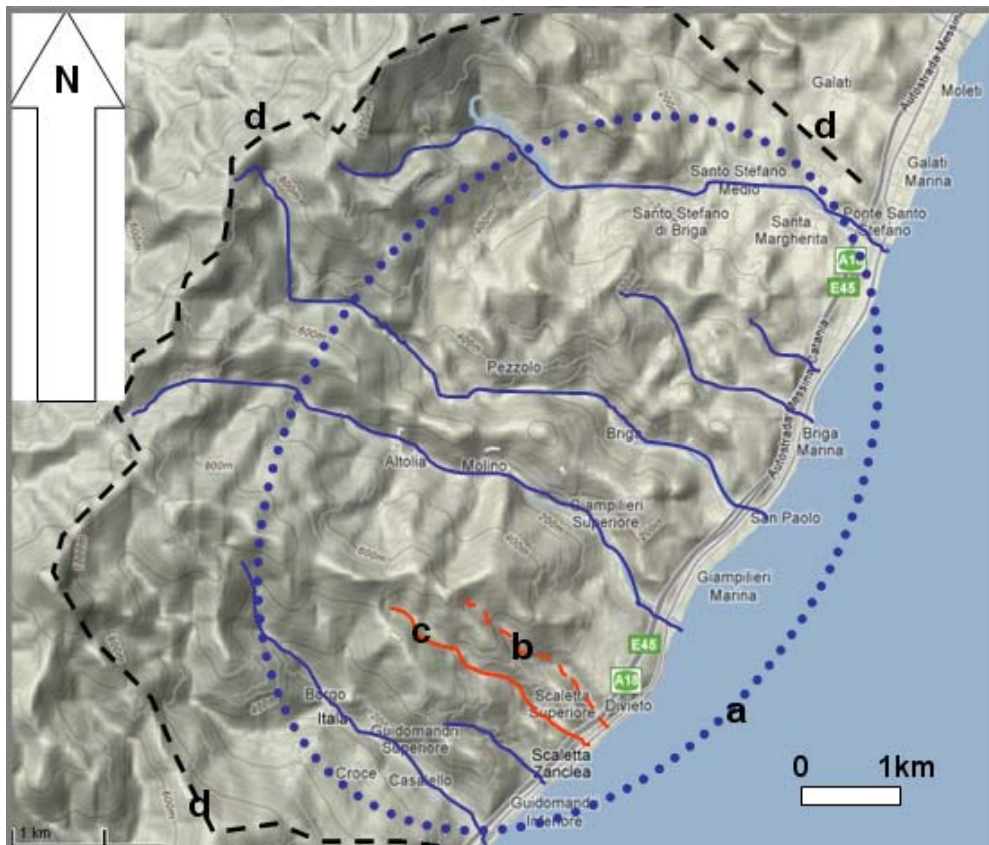
Figura 28: a= area epicentrale dei principali effetti geoambientali causati dalle precipitazioni piovose del 1 ottobre 2009, già interessata da abbondanti piogge durante il precedente mese di settembre. Nell'area si sono verificate migliaia di colate rapide di fango innescatesi ed evolutesi lungo i ripidi versanti che hanno mobilizzato complessivamente centinaia di migliaia di metri cubi di fango e detriti. b= Torrente Divieto interessato da deflusso di acqua e detriti che sono esondati in corrispondenza dell'abitato di Scaletta Zanclea Marina. c= Torrente Racinazzo interessato dal deflusso incanalato di una potente colata fangoso-detritica che ha devastato parte dell'abitato costiero. d= Spartiacque dei vari bacini imbriferi interessati dall'evento piovoso del 1 ottobre 2009.
