# Caratteristiche geoambientali delle aree interessate dalle colate di fango e detriti I recenti episodi di Giampileri Superiore e Scaletta Zanclea Marina

PROF. ING. FRANCO ORTOLANI\*  
DOTT. ING. ANGELO SPIZUOCO\*\*

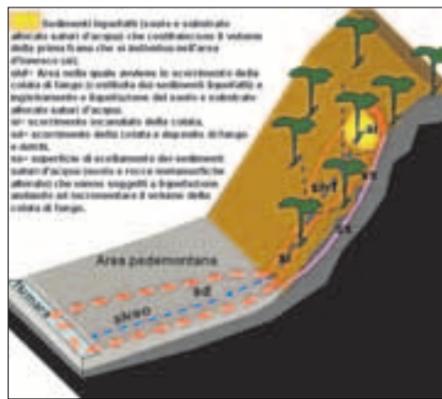
**Figura 1: Schema della morfologia e stratigrafia dell'area di Giampileri Superiore (versante e area pedemontana) e zonazione tipica di un'area che è stata interessata dalle colate rapide di fango.**

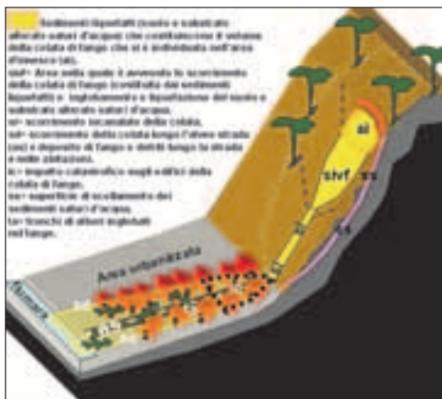
**Figura 2: Schema della morfologia e stratigrafia dell'area di Giampileri Superiore (versante e area pedemontana) e zonazione tipica di un'area di versante e dell'area urbanizzata che è stata interessata dalle colate rapide di fango.**

dati dalle colate di fango sono tali da favorire nuovi processi pedogenetici e di alterazione del substrato fino a ricostituire, in un periodo di alcuni anni, una nuova copertura mobilizzabile in seguito ad una notevole imbibizione idrica. Gli eventi franosi dell'1 ottobre 2009 rappresentano l'e-

vento di massima gravità che si può verificare; essi, pertanto, possono essere considerati gli eventi di riferimento per progettare eventuali opere di messa in sicurezza dell'abitato. Nell'abitato storico di Giampileri Superiore si sono riversate alcune colate rapide di fango e detriti che si sono in-

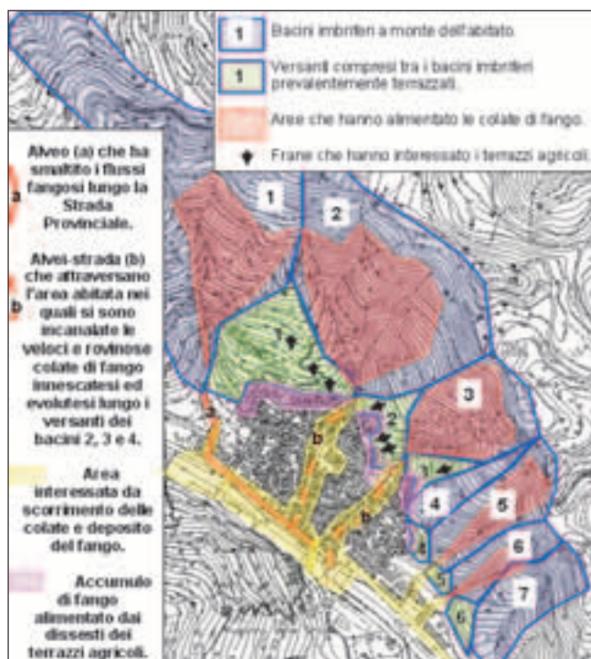
nescate ed evolute lungo i ripidi versanti incanalandosi negli alvei che si immettono direttamente nelle strade cittadine che, praticamente, rappresentano alvei-strada. I flussi fangosi con altezza variabile da qualche metro a 4-5 m hanno percorso velocemente le citate vie incuneandosi nel-

le abitazioni e nelle vie laterali raggiungendo il Torrente Giampileri dove hanno depositato ingenti volumi di detriti che hanno causato la quasi completa ostruzione dell'alveo (Figura 3).

**Figura 3: Principali caratteristiche geomorfologiche e dissesti causati dalle colate di fango innescatesi in seguito all'evento piovoso dell'1 ottobre 2009.**

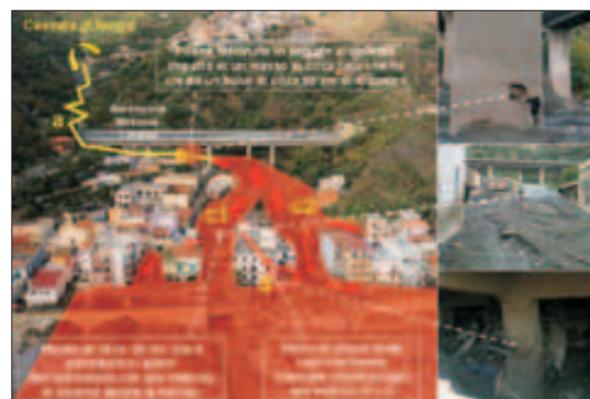
Una parte dell'abitato di Scaletta Zanclea Marina è stata devastata da una potente colata fangoso-detritica evolutasi ed incanalatasi nell'alveo del Torrente Racinazzo che drena un piccolo bacino imbrifero di circa 150 ettari (Figura 4). Il fondovalle è privo di pianura alluvionale e l'alveo torrentizio è profondamente incassato nelle rocce del substrato e caratterizzato da una pendenza variabile da oltre il 40% a circa il 10%.

In base agli effetti sui manufatti e al considerevole volume e spessore (fino a 3 metri) di detriti (inglobanti molti tronchi d'albero d'alto fusto) accumulati nell'abitato, è stato subito evidenziato che esso non può essere stato devastato da una piena idrica del torrente ma da una colata rapida fangoso-detritica inglobante moltissimi massi di roccia

La morfologia del bacino del T. Racinazzo, stretta (larghezza media circa 500 m) e lunga (circa 2200 m) con versanti ripidi e l'alveo incastrato nel substrato ha fatto sì che le colate di fango abbiano determinato l'accumulo del detrito di frana direttamente nel corso torrentizio. Le varie migliaia di metri cubi di fango e detriti riforniti dai ripidi versanti nella parte alta del bacino imbrifero hanno contribuito ad alimentare il flusso fangoso-detritico che si è incanalato nell'alveo del T. Racinazzo ingrossandosi progressivamente e aumentando di velocità (Figura 4).

Quando il flusso fangoso-detritico è giunto all'altezza del viadotto dell'Autostrada Messina-Catania era già caratterizzato da un volume di diverse migliaia di metri cubi e notevole velocità; dopo avere percorso varie curve paraboliche è rientrato in alveo investendo i piloni perpendicolarmente alla loro massima dimensione.

Uno dei massi inglobati nella colata ha colpito violentemente la parete destra orografica di un pilone della corsia sud dell'Autostrada provocando uno squarcio di circa 90 cm di diametro all'altezza di circa 1,30 m dal suolo.

**Figura 4: Ricostruzione schematica del percorso della colata fangoso-detritica nella parte terminale del Torrente Racinazzo a monte e a valle dell'Autostrada; l'area delimitata con il rosso trasparente è stata interessata dal transito della colata e da successivo accumulo di detriti. a= percorso della colata lungo l'alveo incassato dove ha effettuato varie curve paraboliche fino ad investire i piloni dell'Autostrada perpendicolarmente alla loro massima dimensione (b); c1 e c2 rispettivamente flusso destro e sinistro orografico nei quali si è suddivisa la colata che ha trascinato vari massi di roccia fino al mare che hanno tranciato parte delle strutture portanti in calcestruzzo armato di un palazzo (d). Le foto a destra rappresentano, dall'alto verso il basso, il buco nel pilone dell'Autostrada, il grande masso di circa 25 mc, un pilastro dell'edificio danneggiato dai massi inglobati nella colata.**
