# Alluvione di Messina dell'1 ottobre 2009: il caso Giampilieri. Rischio idrogeologico e scenari di messa in sicurezza.

**Franco Ortolani**

**Angelo Spizuoco**

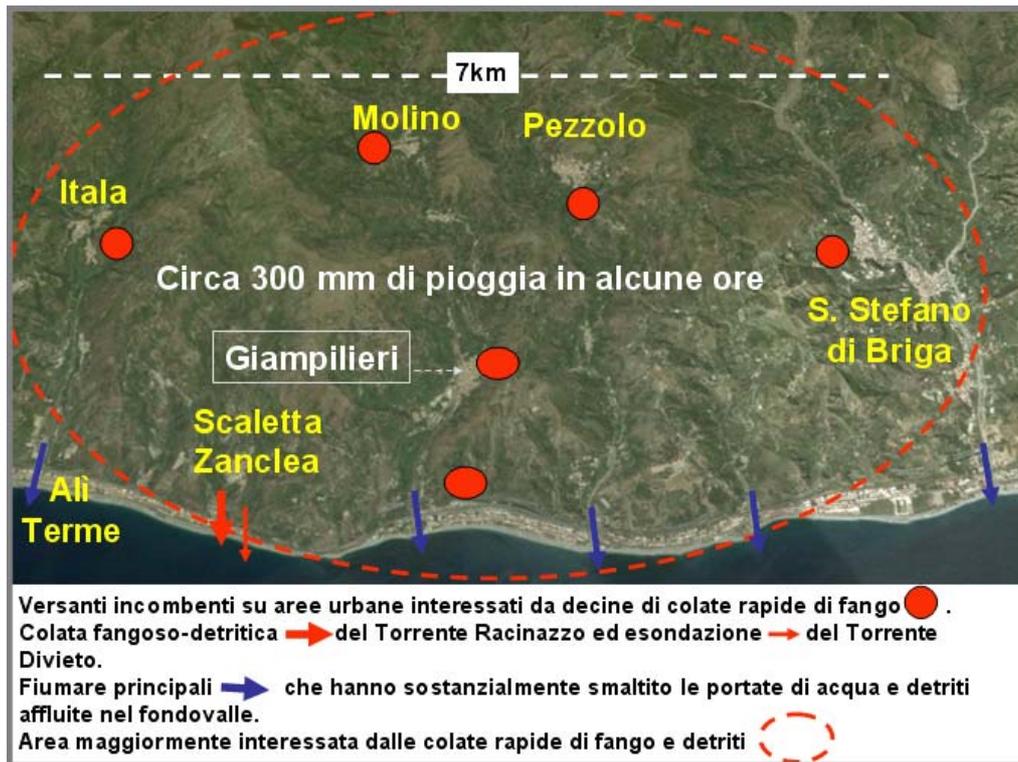
Figura 2: Principali effetti al suolo causati dall'evento piovoso dell'1 ottobre 2009.

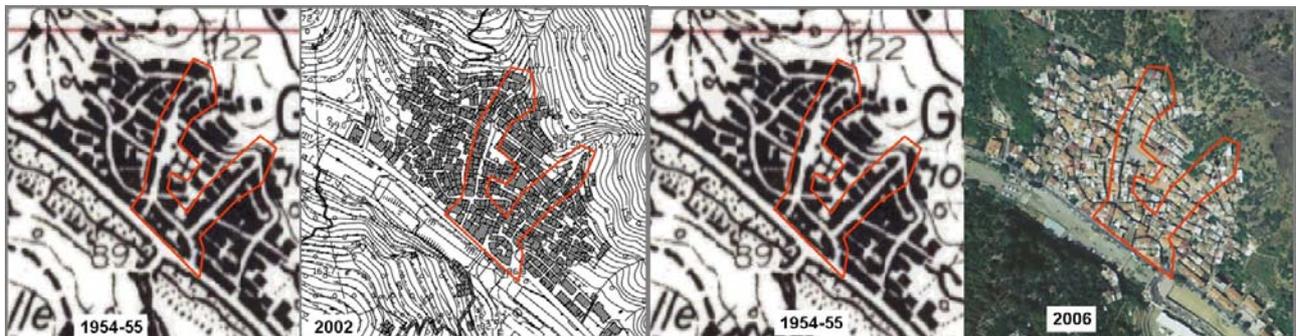
Figura 3: Confronto tra l'urbanizzazione di Giampillieri Superiore nel 1954-55 e nel 2002 (a sinistra) e nel 1954-55 e nel 2006 (a destra). L'area delimitata dalla linea rossa è quella più devastata dalle colate di fango.

Le colate rapide di fango e detriti hanno devastato prevalentemente la parte storica dell'abitato di Giampillieri come si può agevolmente riscontrare dal confronto della carta topografica dell'IGM rilevata nel 1954-55 con i rilievi aereo fotogrammetrici successivi (ad esempio quello del 2002) e le foto aeree rilevate fino al 2006 e disponibili gratuitamente in internet (figura 3).

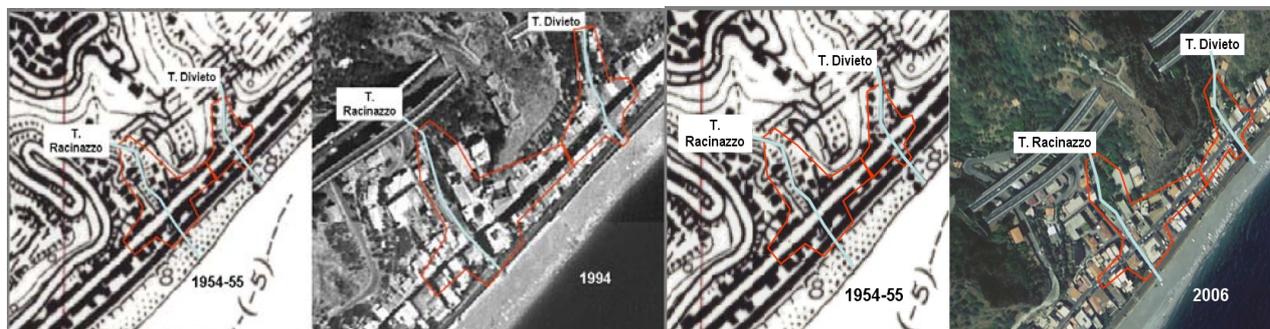
Figura 4: Confronto tra l'urbanizzazione di Scaletta Zanclea Marina nel 1954-55 e nel 1994 (a sinistra) e nel 1954-55 e nel 2006 (a destra). L'area delimitata dalla linea rossa è quella più devastata dalle colate di fango. Foto aeree dal sito del Ministero dell'Ambiente [Atlanteitaliano.it](http://Atlanteitaliano.it).

Anche l'area devastata dalla colata detritico-fangosa del Torrente Racinazzo (Ortolani e Spizuoco, ottobre 2009) nell'abitato di Scaletta Zanclea Marina risultava già urbanizzata nella carta IGM del 1954-55 come si può osservare nella figura 4.

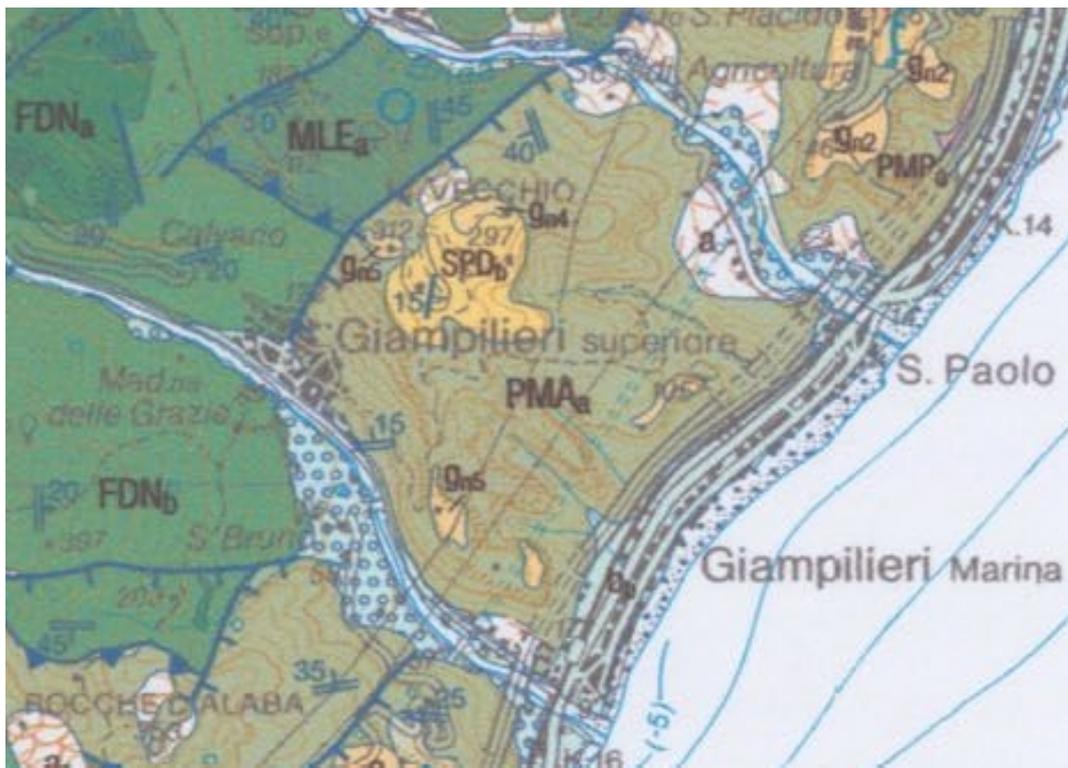
Figura 5: Schema geologico del substrato di Giampillieri (CARG, Foglio Messina). SPD b= Argille con sabbie di Spadafora (Pleistocene medio); PMA<sub>a</sub>= Micascisti grigio-scuri. FDN<sub>b</sub>= Filladi e metareniti. Nella parte bassa dell'abitato e lungo l'asta della fiumara si trovano sedimenti recenti alluvionali.

Come si deduce dalla figura 5 e dai rilievi diretti, la parte alta dell'abitato di Giampileri Superiore giace su rocce metamorfiche che hanno una copertura di rocce alterate e fratturate di spessore variabile da qualche metro a diversi metri in relazione alle proprietà geomeccaniche del substrato.

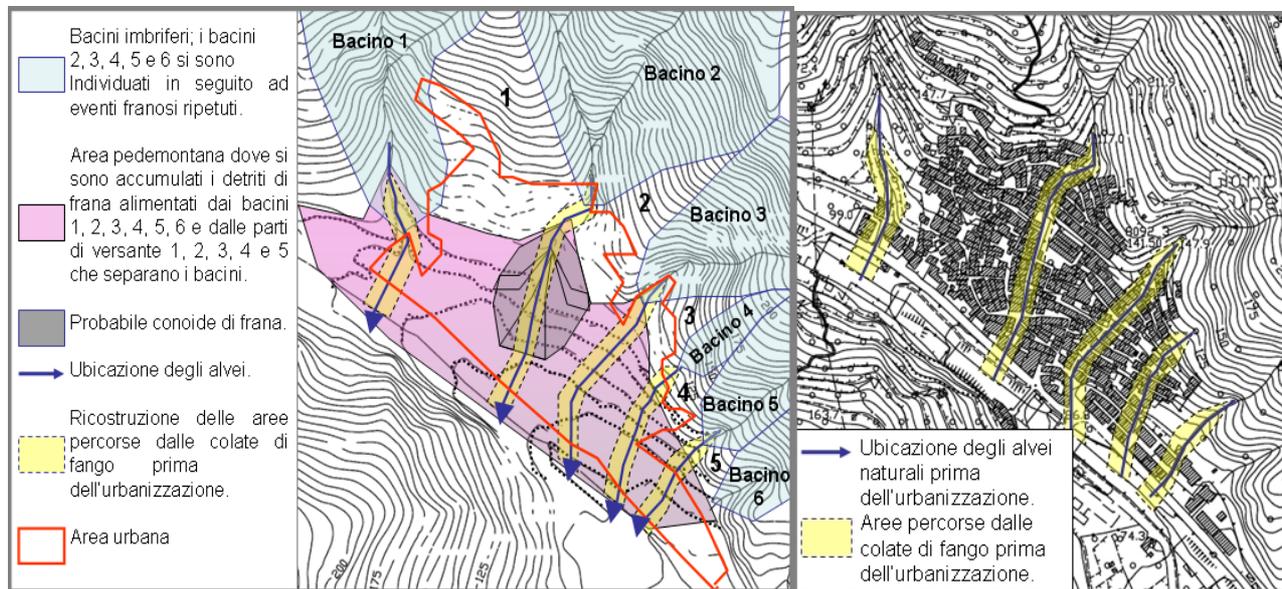
Fig.6

Figura 6: A sinistra, principali caratteristiche geomorfologiche dell'area nella quale si trova l'abitato di Giampillieri Superiore.

Figura 7: A destra, individuazione del reticolo idrografico e delle zone che prima dell'urbanizzazione erano interessate dallo scorrimento delle colate rapide di fango e detriti nell'area abitata di Giampillieri Superiore.

Per ricostruire la morfologia del substrato su cui poggia l'abitato, dalle carte topografiche in scala 1:2000 e 1:5000 è stata eliminata l'urbanizzazione (figura 6). E' stato evidenziato, in tal modo il percorso originario degli alvei (trasformati in alvei-strada con l'urbanizzazione). Sono stati delimitati i vari bacini imbriferi nei quali si suddividono i versanti a monte dell'abitato (bacini da 1 a 6) e le parti di versante comprese tra i vari bacini (da 1 a 5) che presentano una morfologia con pendenza minore. Allo sbocco del bacino 2 dove inizia Via Chiesa si individua una morfologia tipica di una conoide che potrebbe essere dovuta all'accumulo di una parte dei detriti di frana alimentati dai sovrastanti versanti. Quasi tutta l'area abitata (delimitata dalla linea rossa nella figura 6) è stata realizzata su una superficie debolmente inclinata verso il Torrente Giampileri che rappresenterebbe la sommità dei detriti di antiche frane di versante. La mancanza di conoidi, nell'area abitata, costruite dall'accumulo ripetuto dei detriti alimentati dai bacini a monte, indica che i flussi fangoso-detritici verificatisi prima dell'urbanizzazione hanno attraversato la fascia pedemontana andando ad accumularsi nel fondo valle del Torrente Giampileri. In base a questi dati si ritiene che l'area attualmente urbanizzata, in passato, sia stata attraversata dai veloci flussi fangoso-detritici provenienti dai vari bacini a monte (figura 7).

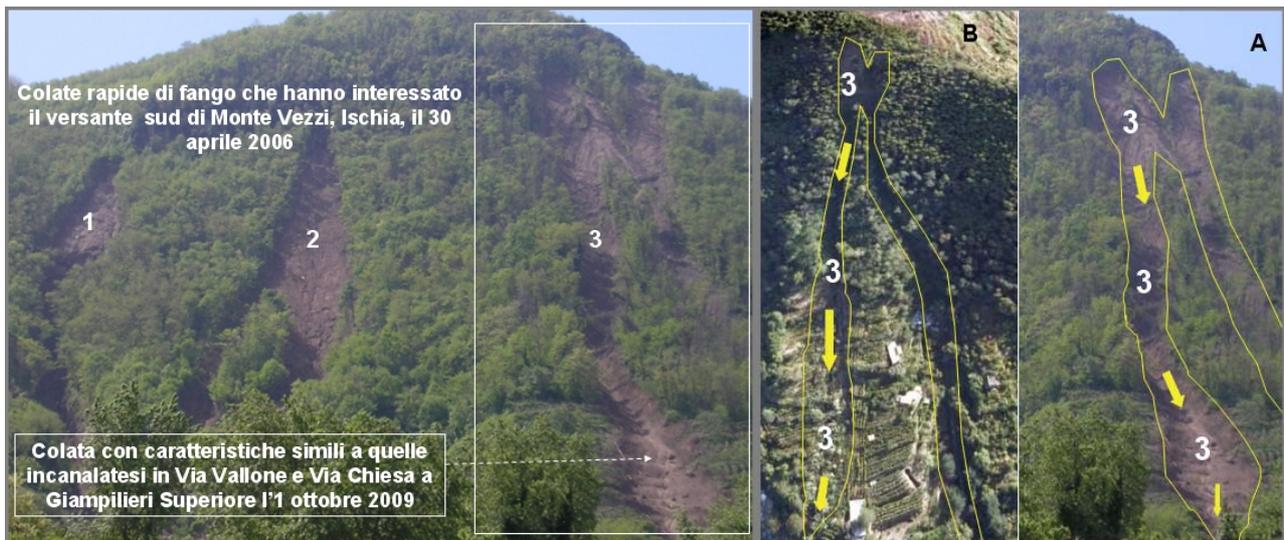
*Figura 8: Versante settentrionale di monte Vezzi, nell'Isola d'Ischia, interessato da alcune colate rapide di fango il 30 aprile 2006. L'area interessata dalla colata 3, ripresa nel rettangolo bianco della figura di sinistra, presenta caratteristiche morfologiche simili a quella nella quale si trova l'abitato di Giampileri superiore; anche le dimensioni della colata (delimitata nella foto A ripresa pochi giorni dopo l'evento e nella foto B scattata dopo un anno), sono simili a quelle dei dissesti che hanno interessato l'abitato di Giampileri Superiore l'1 aprile 2009.*

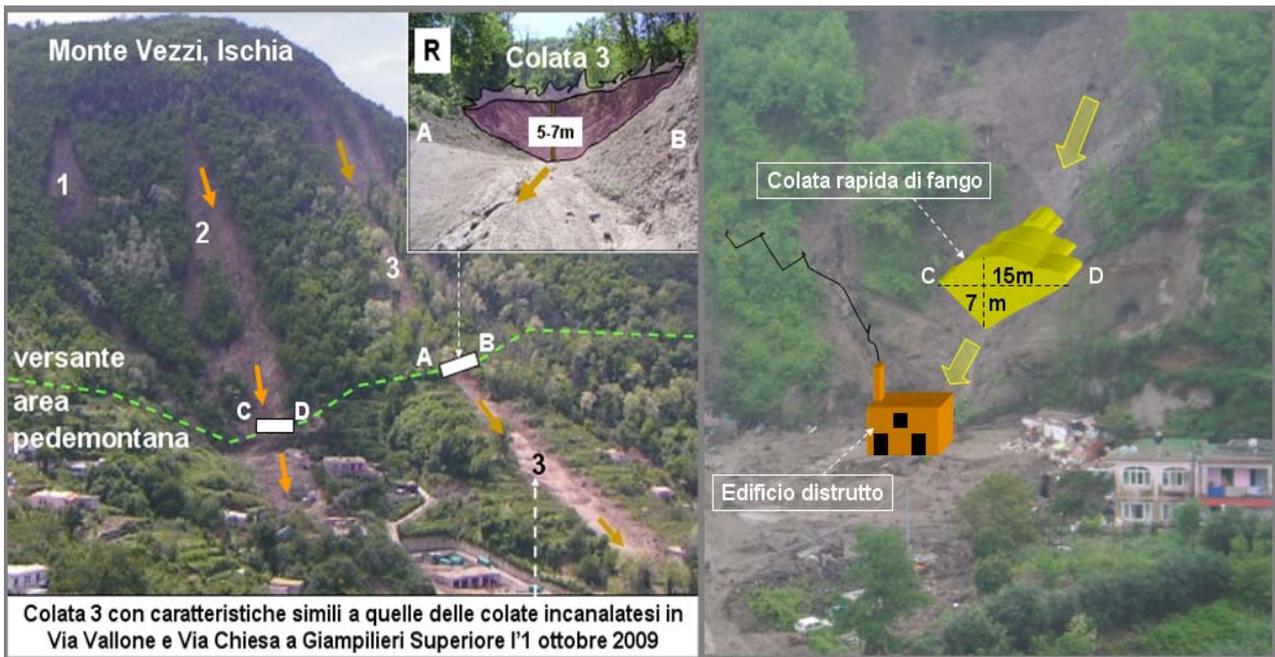
Figura 9: A sinistra, versante settentrionale di monte Vezzi, nell'Isola d'Ischia. L'area interessata dalla colata 3 presenta caratteristiche morfologiche simili a quella nella quale si trova l'abitato di Giampileri superiore con un versante, a monte, inclinato da 30 a 40° e l'area pedemontana debolmente inclinata verso valle. Nel riquadro R è illustrata la ricostruzione della morfologia della colata rapida, alla base del versante lungo il quale si è innescata ed evoluta, all'altezza della sezione A-B. L'immagine a destra illustra l'area interessata dalla colata 2, simile alla colata 3, pochi giorni dopo l'evento; è stata ricostruita la morfologia della colata rapida ed stato ubicato l'edificio investito e distrutto dal flusso fangoso.

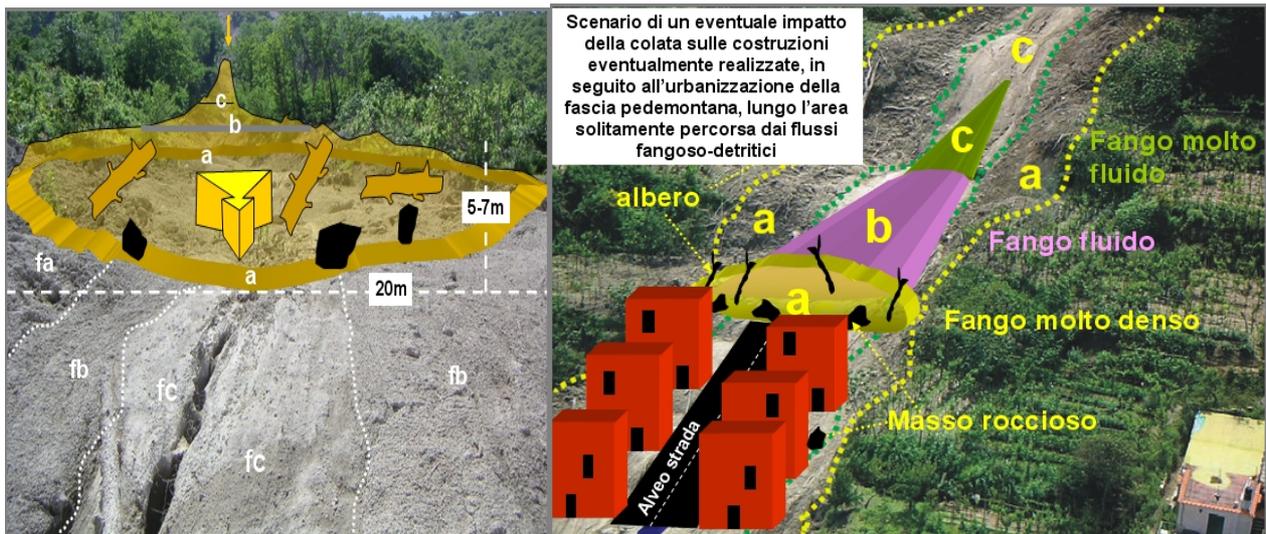
Figura 10: A sinistra, ricostruzione della morfologia della colata rapida n.3 nella zona pedemontana che ha percorso con andamento rettilineo. a= parte frontale della colata costituita da fango denso inglobante massi di roccia e grossi tronchi d'albero; b= parte centrale della colata con fango fluido; c= parte terminale della colata con fango molto fluido; fa= fango molto denso deposto dalla parte frontale della colata; fb= fango fluido deposto dalla parte centrale della colata; fc= fango molto fluido deposto dalla parte terminale della colata. La parte frontale della colata era larga mediamente 20 m e alta da 5 a 7 m. A destra, nella parte alta della figura: ricostruzione della morfologia della colata rapida n.3 nella zona pedemontana che ha percorso con andamento rettilineo. a= parte frontale della colata costituita da fango denso inglobante massi di roccia e grossi tronchi d'albero; b= parte centrale della colata con fango fluido; c= parte terminale della colata con fango molto fluido. Parte bassa della figura: scenario che illustra un'eventuale urbanizzazione della zona pedemontana con trasformazione dell'alveo originario in alveo-strada. Lo scenario immaginario è simile alla situazione di Via Vallone e Via Chiesa di Giampileri Superiore quando l'1 ottobre lungo gli alvei strada si sono incanalate le colate rapide di fango e detriti originatesi nei bacini imbriferi a monte. L'altezza della colata di fango equivale a quella di un edificio di 2-3 piani, la velocità stimata di varie decine di km/h, il volume stimato di molte migliaia di mc con un peso di circa 1500 kg per metro cubo. L'impatto è catastrofico con le prime file di costruzioni.

La colata rapida numero 3, indicata nella figura 10, dopo essersi accresciuta lungo il versante, si è incanalata alla base irrompendo nella fascia pedemontana, avente inclinazione simile a quella delle vie Chiesa e Vallone nell'abitato di Giampileri Superiore, con un'altezza variabile da 5 a 7 metri (figura 10). Come si osserva nella figura 10 (a sinistra) la fascia pedemontana occupata dalla colata rapida era larga mediamente circa 20 m.

In base alle caratteristiche granulometriche del fango deposto lungo la scia dalla colata 3 è stato possibile ricostruire la morfologia e le caratteristiche fisiche principali della colata durante il rapido transito (figura 10 a sinistra).

Nella figura 10 è stata realizzata una simulazione di un probabile impatto della colata 3 di Ischia con eventuali costruzioni realizzate, ipoteticamente, nella zona pedemontana percorsa dalla colata rapida.

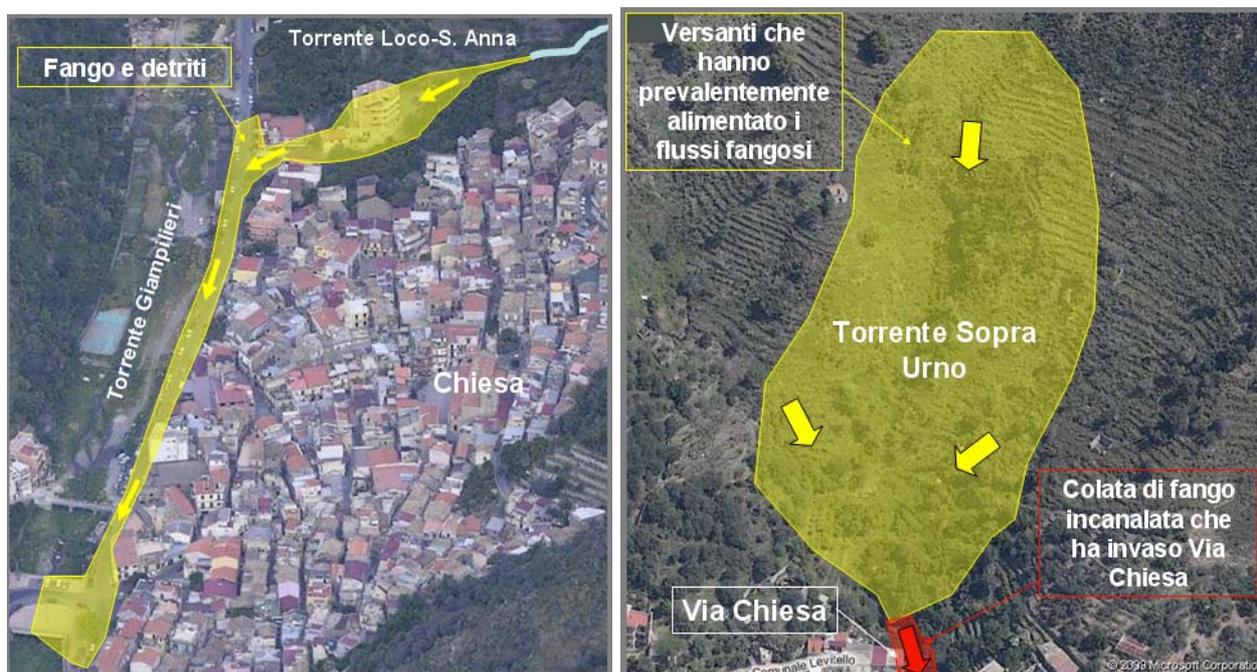
Figura 11: A sinistra, ricostruzione dell'area interessata da accumulo di fango e detriti provenienti dal Torrente Loco-S. Anna (di seguito definito bacino 1) nella parte orientale dell'abitato. A destra, Bacino del Torrente Sopra Urno (di seguito definito bacino 2) che ha alimentato i flussi fangosi che hanno invaso disastrosamente Via Chiesa.

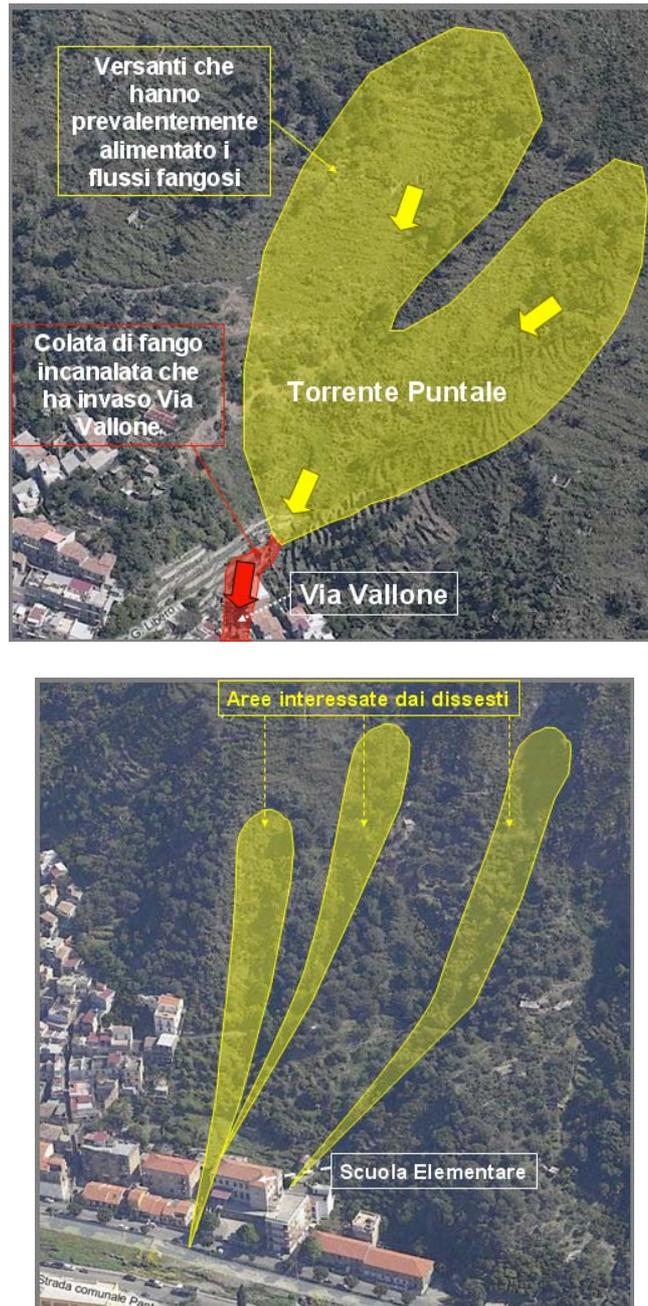
*Figura 12: In Alto, ricostruzione dell'area compresa nel bacino del Torrente Puntale (di seguito definito bacino 3) che ha alimentato i flussi fangosi che hanno invaso disastrosamente Via Vallone.*

*In basso, individuazione delle parti di versante a monte della Scuola Elementare (di seguito definiti bacino 5 e 6) che hanno alimentato i flussi fangosi che hanno danneggiato anche l'edificio scolastico.*

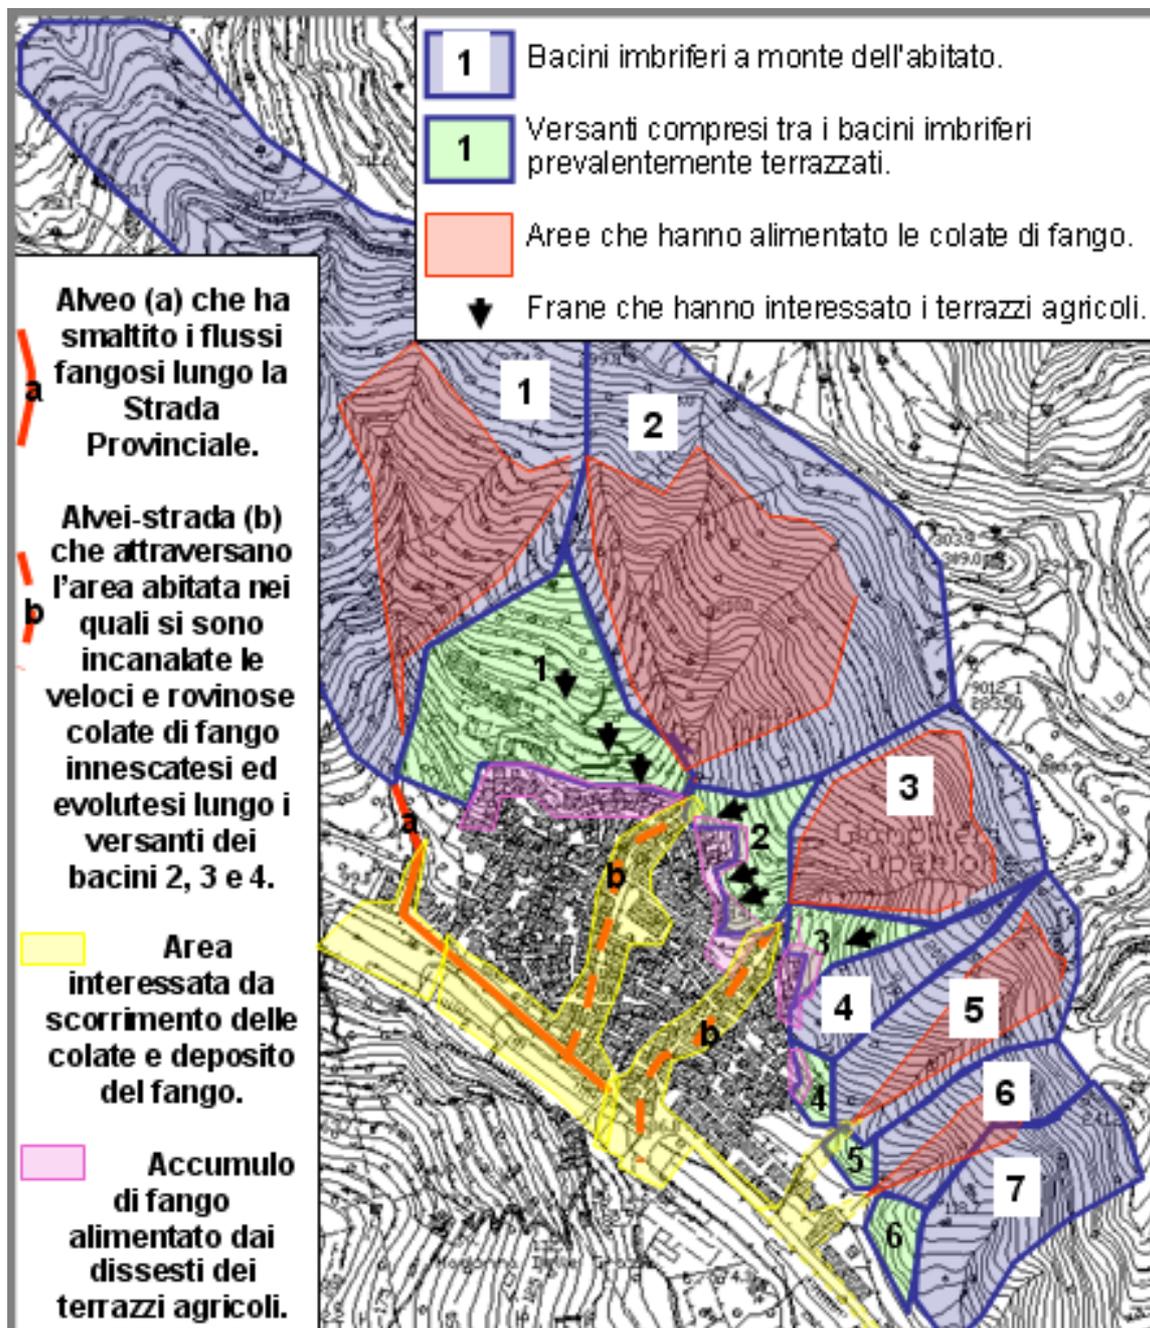
Figura 13: Principali caratteristiche geomorfologiche e dissesti causati dalle colate di fango innescatesi in seguito all'evento piovoso dell'1 ottobre 2009.

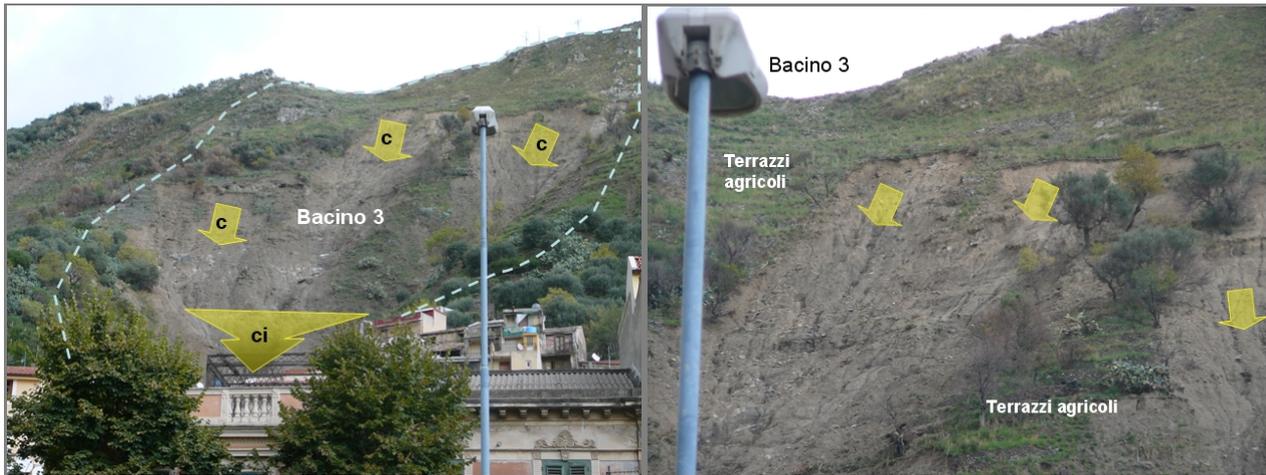
Figura 14: Esempio dei dissesti innescatisi nella parte alta del bacino imbrifero 3 incombente su Via Vallone di Giampileri Superiore. c= area d'innescio delle colate rapide di fango costituite da suolo e parte alterata del substrato saturi d'acqua che si sono liquefatti subito dopo il primo distacco scorrendo lungo il sottostante versante come una valanga che ha inglobato i sedimenti di copertura. Alla base del bacino imbrifero le colate rapide si sono canalizzate (ci) aumentando in velocità. La parte frontale della colata può aver raggiunto un'altezza di 5-10 metri e una velocità di molte decine di km/h. E' evidente che i dissesti hanno coinvolto anche la parte terrazzata della copertura costituita da suolo e parte alterata del substrato metamorfico.

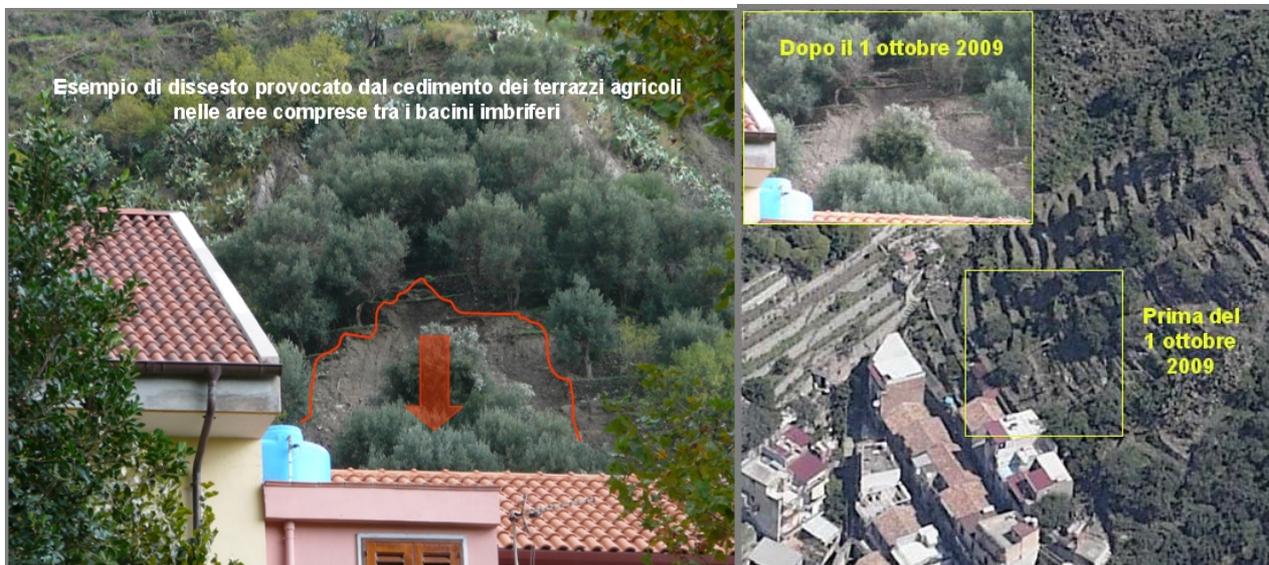
Figura 15: Esempio di dissesto che ha interessato la parte di versante compresa tra due bacini imbriferi. E' evidente che il dissesto ha interessato vari terrazzi agricoli protetti da muri a secco.

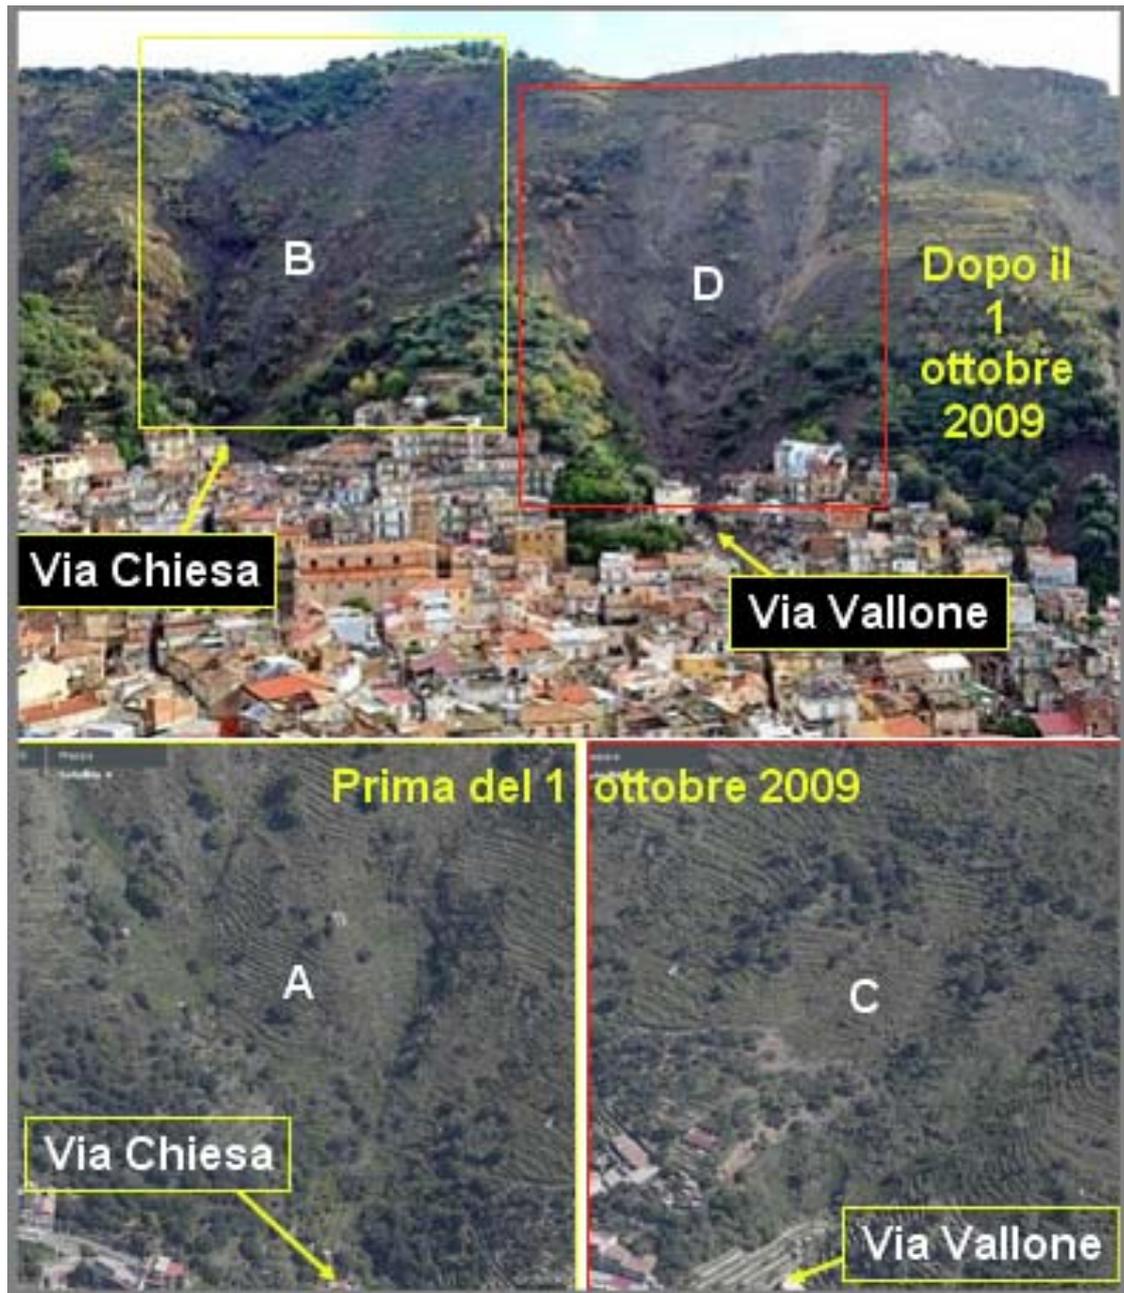
*Figura 16: In alto, esempio dei dissesti che hanno interessato i bacini 2 e 3 rispettivamente a monte di Via Chiesa e di Via Vallone.  
In basso, i due bacini prima dell'1 ottobre 2009.*

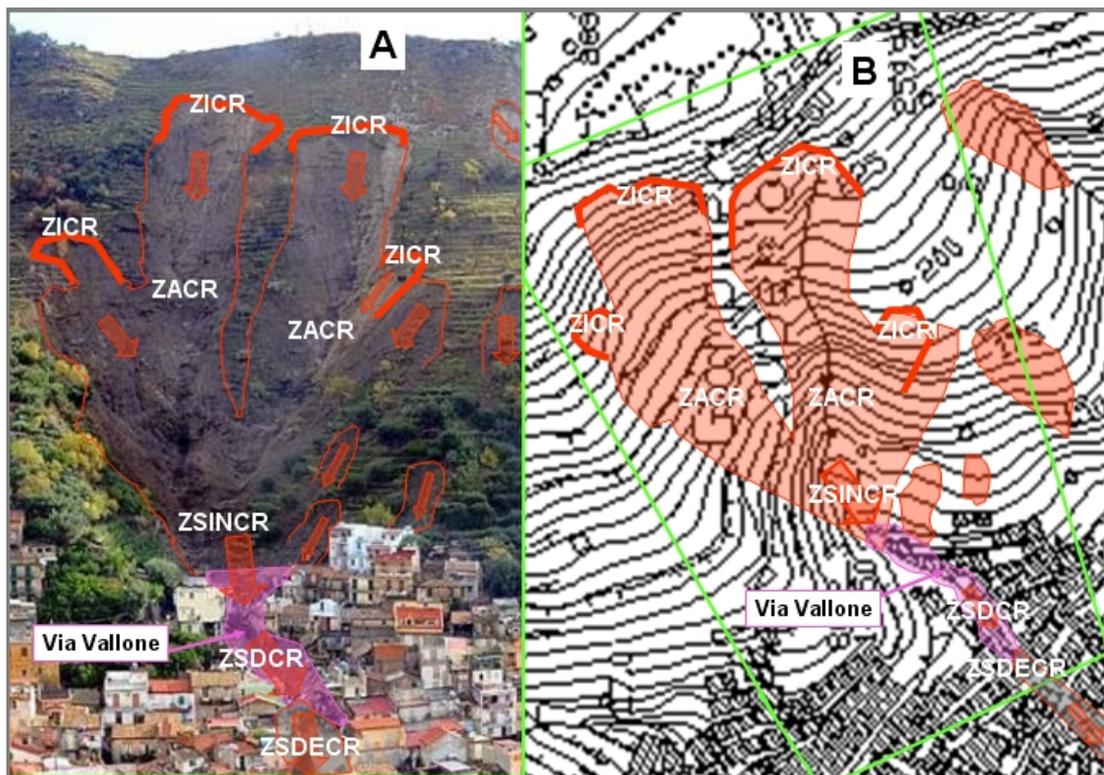
Figura 17: La foto A illustra il bacino 3 a monte di Via Vallone, che ha alimentato numerose frane con molte migliaia di metri cubi di sedimenti saturi d'acqua. Tali sedimenti hanno formato colate di fango rapide che si sono incanalate alla base del bacino imboccando la Via Vallone (alveo-strada) che rappresenta l'originario percorso delle colate di fango che scorrevano verso il sottostante T. Giampileri prima dell'urbanizzazione. L'area delimitata dalla linea verde nella carta topografica B è quella rappresentata nella foto A. ZICR= zona d'innescò della colata rapida di fango; ZACR= zona di scorrimento e accrescimento della colata rapida; ZSINCR= zona di scorrimento incanalato della colata rapida alla base del bacino dove c'è l'imbocco della Via Vallone (alveo-strada); ZSDCR= zona di scorrimento e impatto devastante sulle costruzioni; ZSDECR= zona di scorrimento e deposizione di fango e detriti lungo l'alveo-strada, nelle vie laterali e all'interno delle costruzioni.

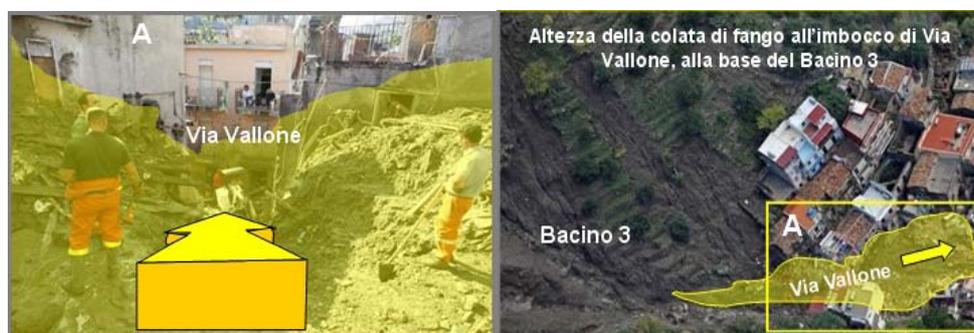
Figura 18: La foto a sinistra illustra la parte inferiore del bacino 3 all'imbocco di Via Vallone. In giallo trasparente è ricostruita una colata rapida di fango simile a quella che ha investito le costruzioni con un impatto devastante. Il riquadro A, delimitato dalla linea gialla nella figura a destra, illustra l'area evidenziata nella figura in alto, dove massima è stata la distruzione. In giallo trasparente è ricostruita la morfologia della colata nella zona d'impatto con le costruzioni.

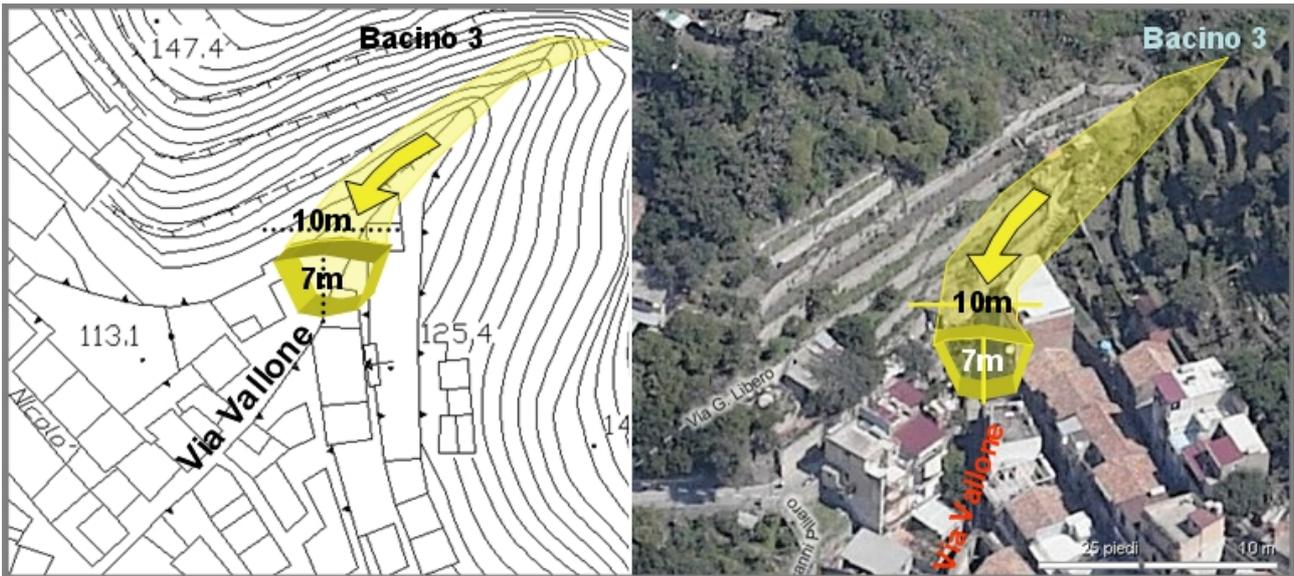
Figura 19: Ricostruzione della colata rapida che ha invaso Via Vallone. La sezione occupata dalla parte frontale del flusso fangoso è di circa 50 metri quadrati; simile a quella che ha interessato la parte alta di Via Chiesa. Il volume di fango e detriti che complessivamente ha costituito le colate di fango innescatesi ed evolutesi nei bacini 2 e 3 è compreso tra i 10.000 e 20.000 mc per bacino. La portata massima della parte frontale dei flussi, ipotizzando una velocità di circa 20 m/sec all'inizio dell'abitato, è dell'ordine di circa 1000 mc/sec. Questi dati sono di fondamentale importanza per individuare gli interventi idonei a garantire la sicurezza all'abitato mediante la realizzazione di canali di gronda che intercettino, a monte delle case, gli eventuali flussi fangosi rapidi che possono verificarsi in futuro.

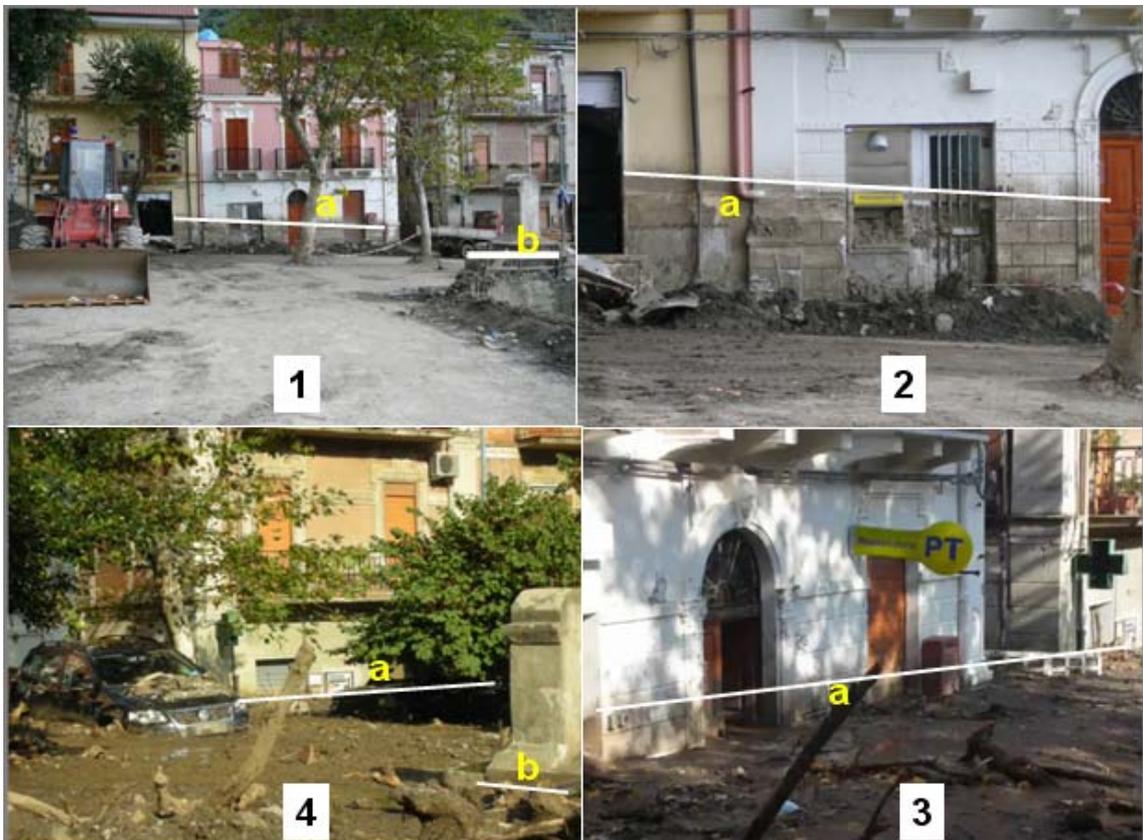
Figura 20: Le foto 1 e 2 illustrano la Piazza del Pozzo, vicino al T. Giampileri, dopo l'asportazione del fango e detriti che raggiungevano l'altezza evidenziata dalla linea bianca a e b. Le foto 3 e 4 evidenziano l'altezza del fango accumulato nella Piazza del Pozzo, indicata dalle linee bianche a e b.

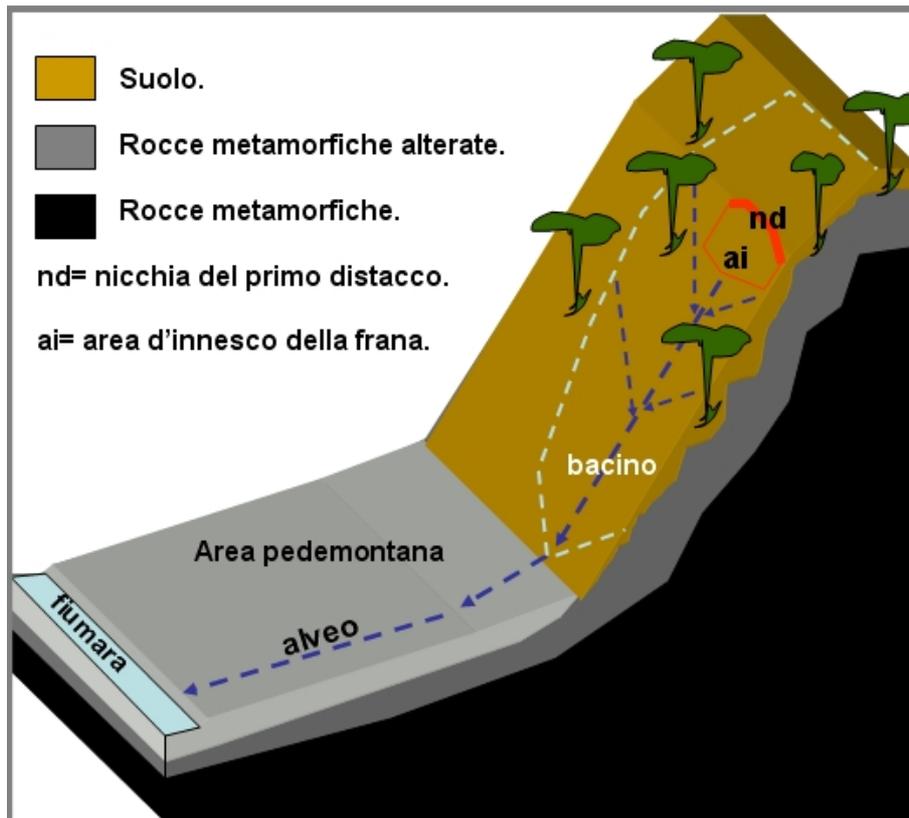
Figura 21: Schema della morfologia e stratigrafia dell'area di Giampileri Superiore (versante e area pedemontana) che è stata interessata dalle colate rapide di fango.

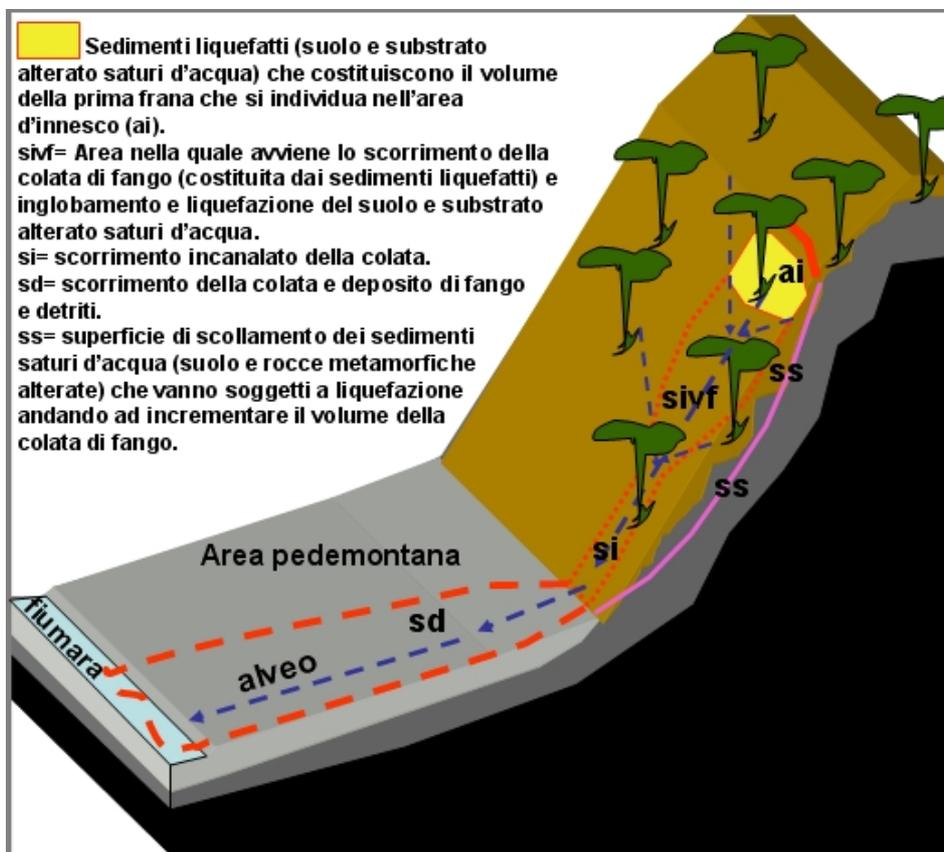
Figura 22: Schema della morfologia e stratigrafia dell'area di Giampileri Superiore (versante e area pedemontana) e zonazione tipica di un'area che è stata interessata dalle colate rapide di fango.

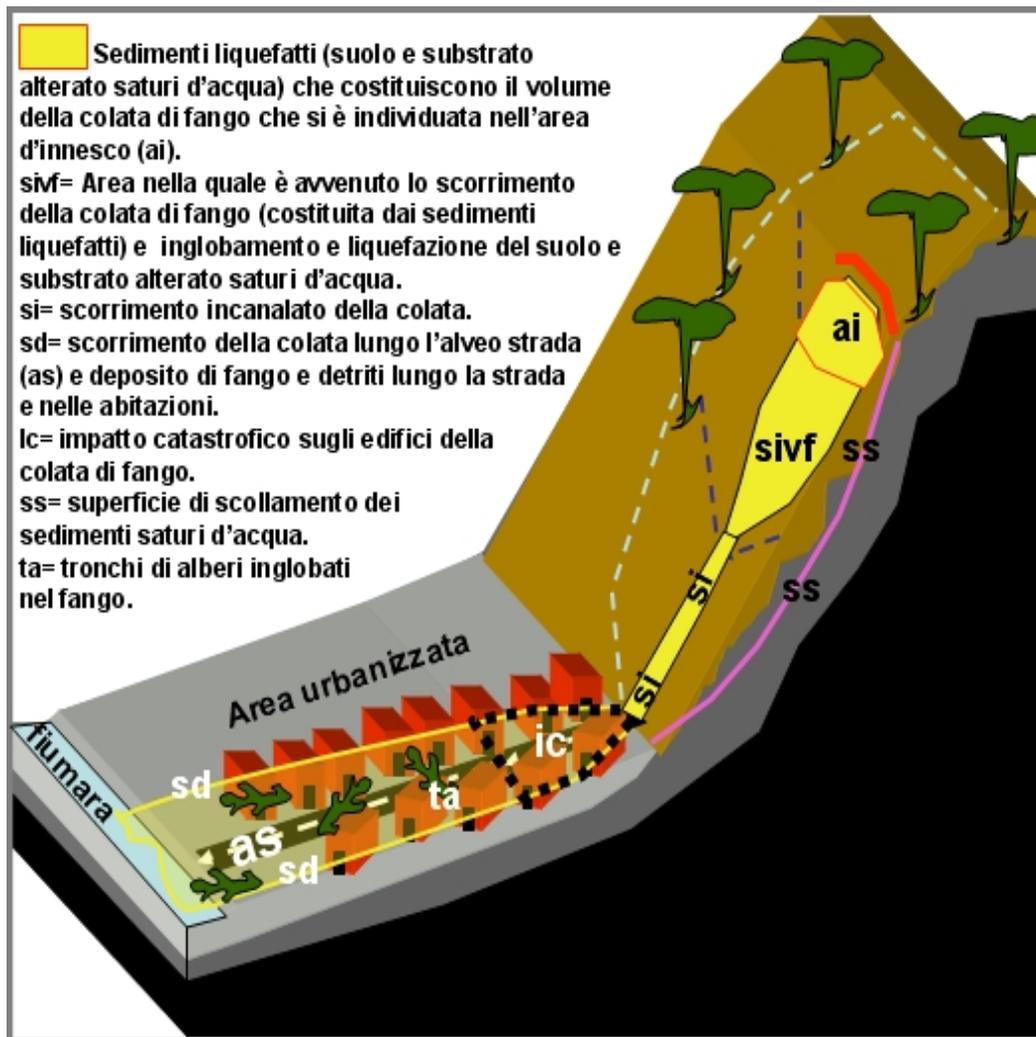
Figura 23: Schema della morfologia e stratigrafia dell'area di Giampileri Superiore (versante e area pedemontana) e zonazione tipica di un'area di versante e dell'area urbanizzata che è stata interessata dalle colate rapide di fango.

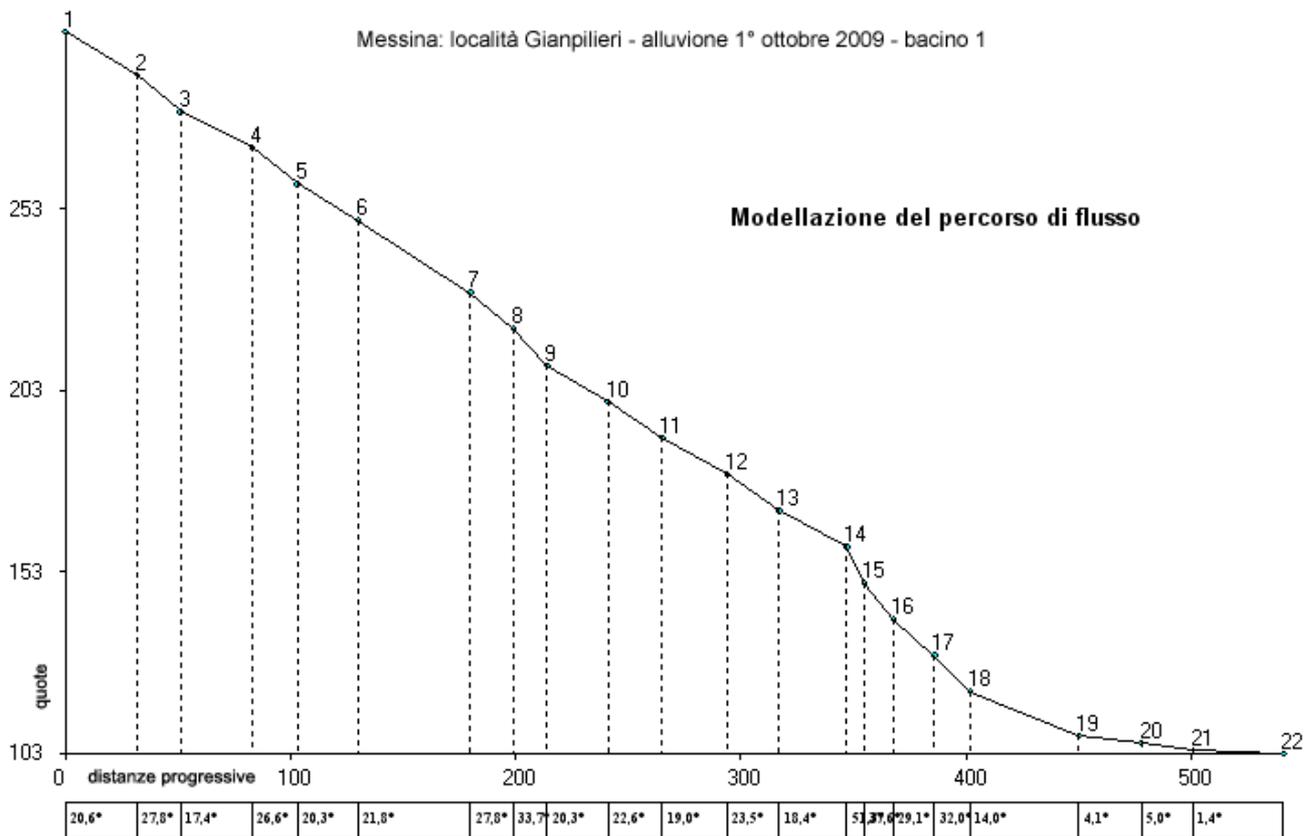
*Figura 24*

E' stata schematizzata l'asta torrentizia del bacino 1 che a partire da una quota di 302 metri s.l.m. percorre una distanza di 450 metri per poi giungere nella zona abitata a ridosso del torrente Giampileri.

La modellazione del percorso di flusso schematicamente è riportata nella figura 24.

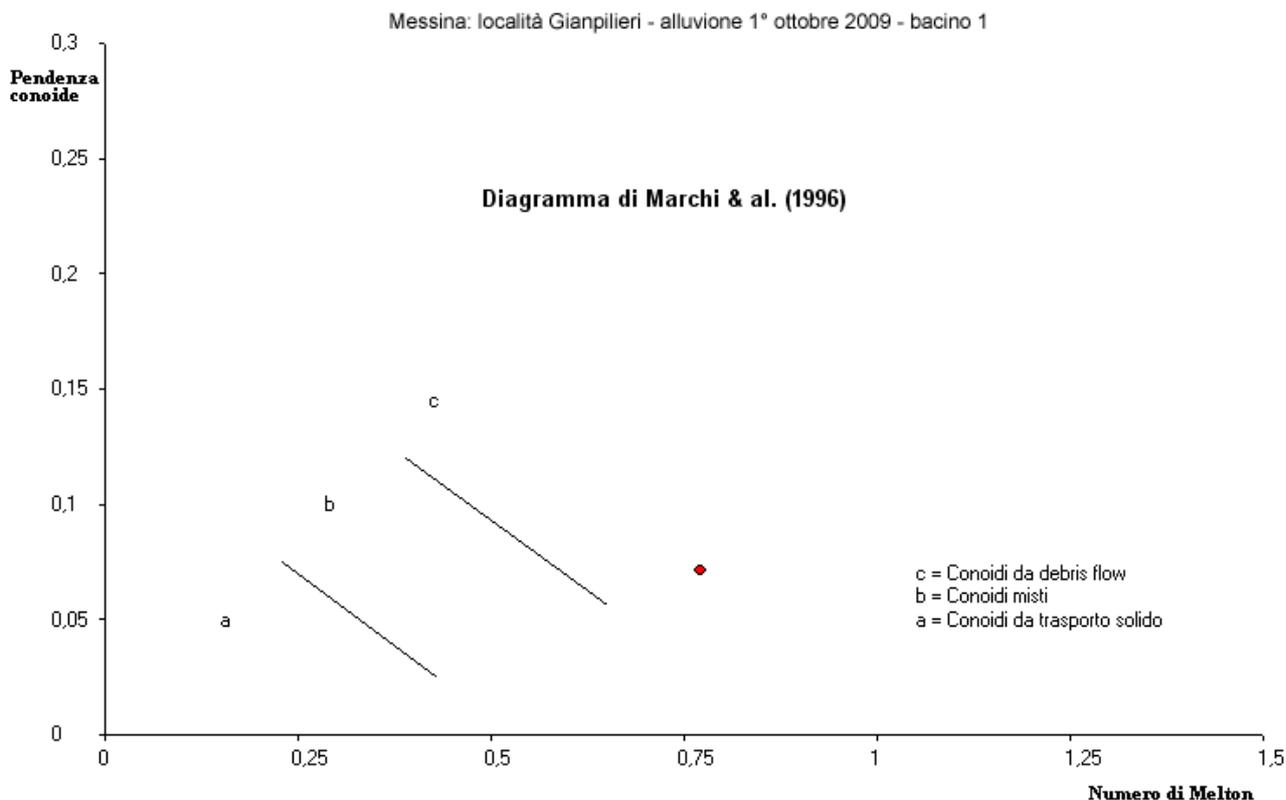
Figura 27

Ulteriori utili indicazioni possono essere attinte dal raffronto tra la pendenza media del conoide ed il numero di Melton (vedi figura 27) ove si giunge alla conclusione che potenzialmente si è in presenza essenzialmente di Debris flow.
