# Alluvione di Messina dell'1 ottobre 2009: il caso Giampilieri. Rischio idrogeologico e scenari di messa in sicurezza.

**Franco Ortolani**

**Angelo Spizuoco**

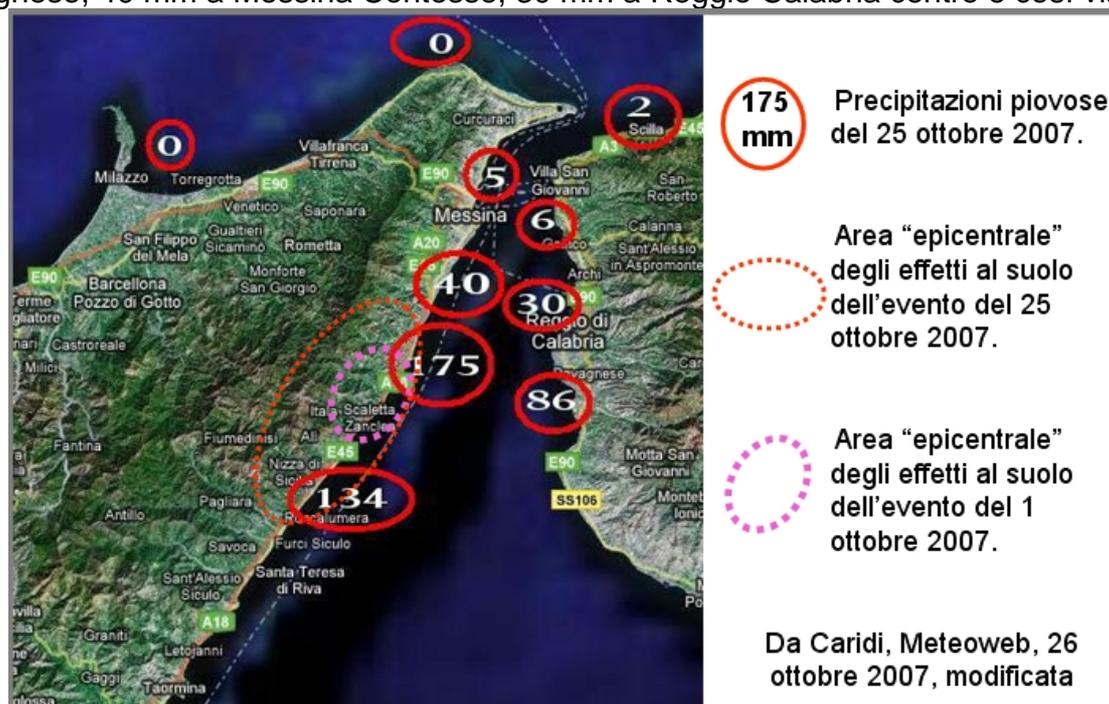
Figura 30: Ricostruzione delle precipitazioni piovose e dell'area "epicentrale" dei principali effetti al suolo dell'evento del 25 ottobre 2007 e confronto con l'area "epicentrale" degli effetti al suolo dell'evento dell'1 ottobre 2009.

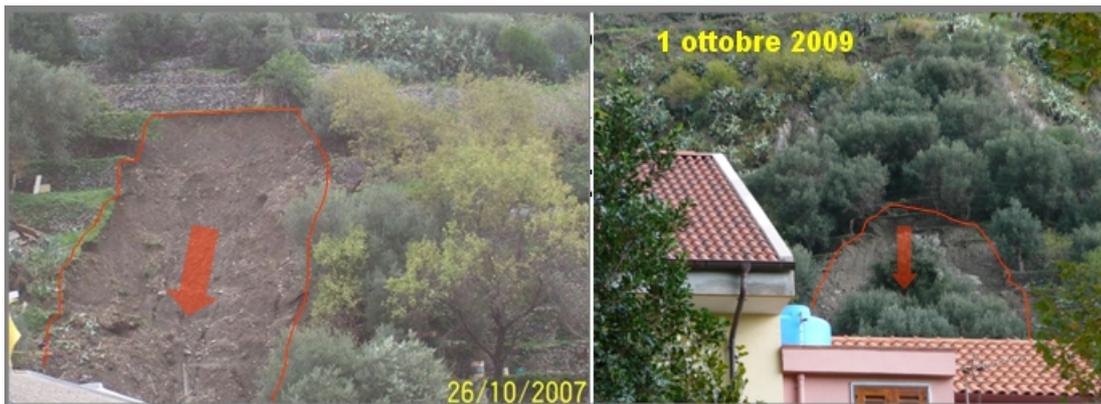
Figura 31: Frane a monte dell'abitato che hanno interessato i terrazzi agricoli sostenuti da muri fondati sulla copertura alterata del substrato metamorfico avvenute, rispettivamente, il 25 ottobre 2007 (a sinistra) e l'1 ottobre 2009 (a destra).

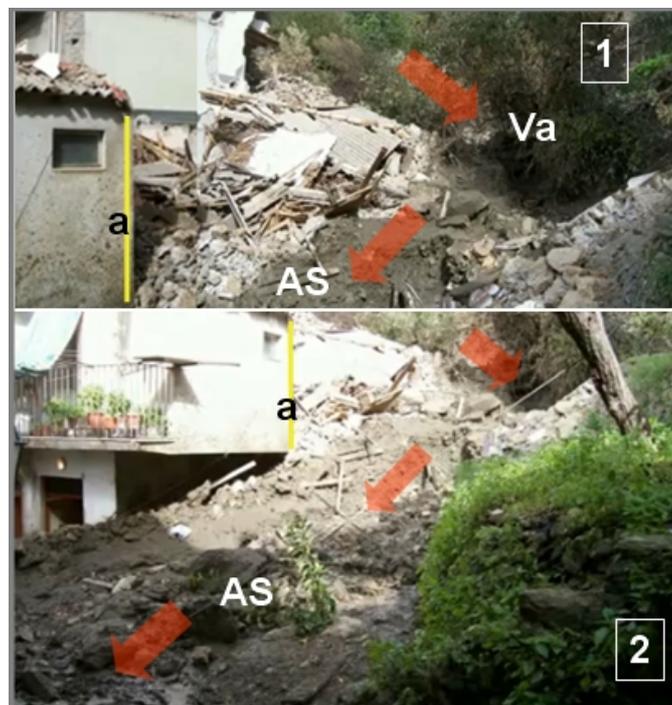
Figura 32: Effetti distruttivi delle colate di fango, incanalate nei bacini a monte dell'abitato, nella zona in cui i valloni si immettono nell'alveo-strada (25 ottobre 2007). La linea verticale gialla (a) evidenziata nelle foto 1 e 2 si riferisce allo spigolo dello stesso manufatto. Va= termine del vallone che si immette nell'area urbana; AS= inizio dell'alveo-strada.

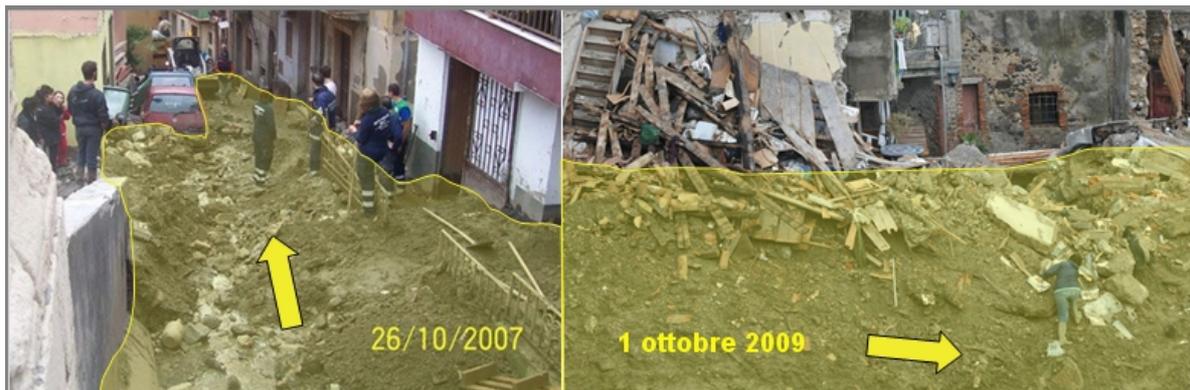
*Figura 33: Effetti distruttivi delle colate di fango, incanalate nei bacini a monte dell'abitato, nella zona in cui i valloni si immettono negli alvei-strada (25 ottobre 2007, a sinistra; 1 ottobre 2009, a destra). E' evidente che le colate di fango che si incanalarono negli alvei strada nell'ottobre 2007 furono prevalentemente smaltite verso valle in quanto di volume inferiore a quelle che si sono verificate l'1 ottobre 2009 (foto a destra) che investirono la parte alta degli alvei strada con portate notevoli (stimate intorno ai 1000 mc/sec) che determinarono un impatto catastrofico contro gli edifici.*

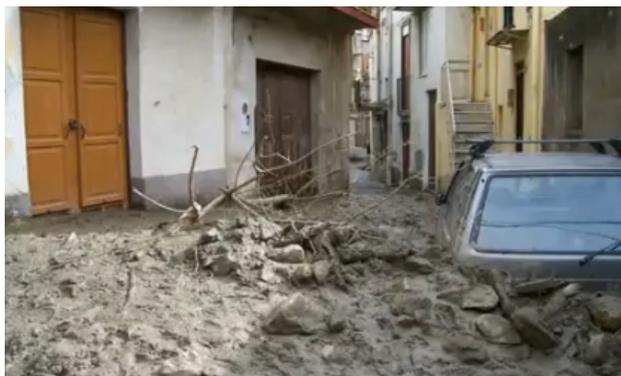
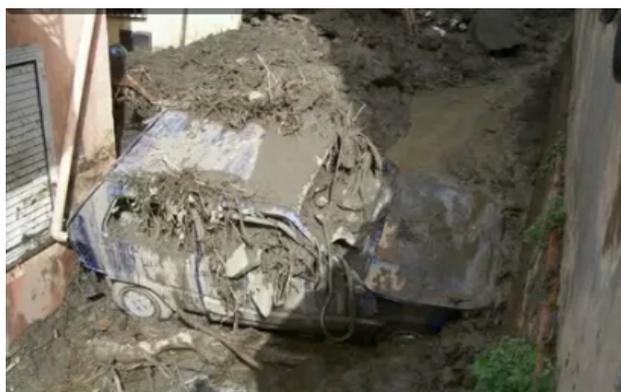
*Figura 34: Effetti distruttivi delle colate di fango incanalate nella parte alta degli alvei-strada (25 ottobre 2007). La foto in basso evidenzia l'effetto diga causato da un'autovettura incastratasi nella stretta strada e il conseguente accumulo di fango a monte.*

Come accaduto l'1 ottobre 2009, gli eventi più catastrofici attesi sono rappresentati dai flussi fangoso-detrिटici che, dopo essersi evoluti lungo i versanti dei bacini 1, 2, 3, 4, 5 e 6, si possono incanalare alla base dei versanti invadendo rovinosamente gli alvei strada (figure 33, 34, 35 e 36).

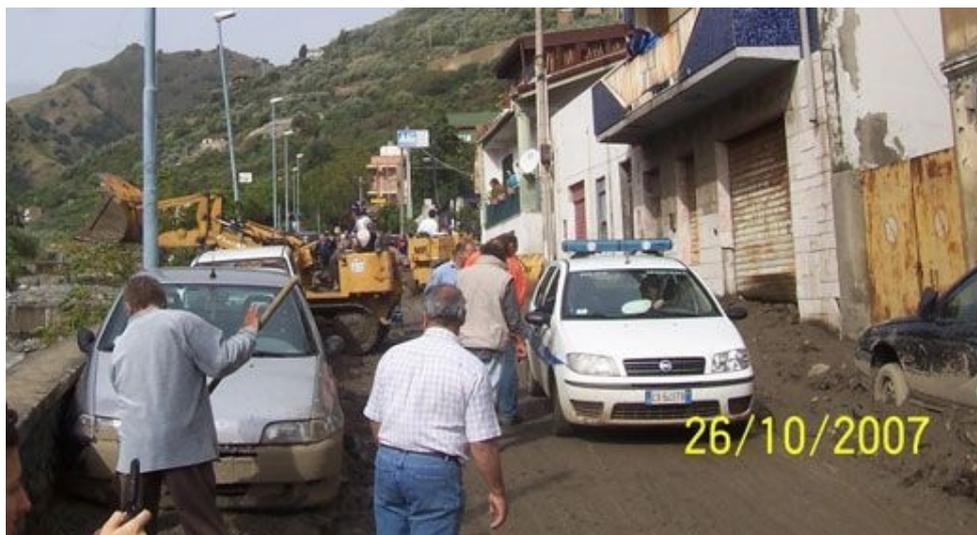
*Figura 35: Fango accumulato a valle dell'abitato a ridosso del Torrente Giampileri (25 ottobre 2007) proveniente dal bacino 1 (Torrente Loco-S. Anna). Effetti simili, più diffusi e più gravi, si sono verificati in seguito alle colate rapide dell'1 ottobre 2009 in tutta la parte bassa dell'abitato.*

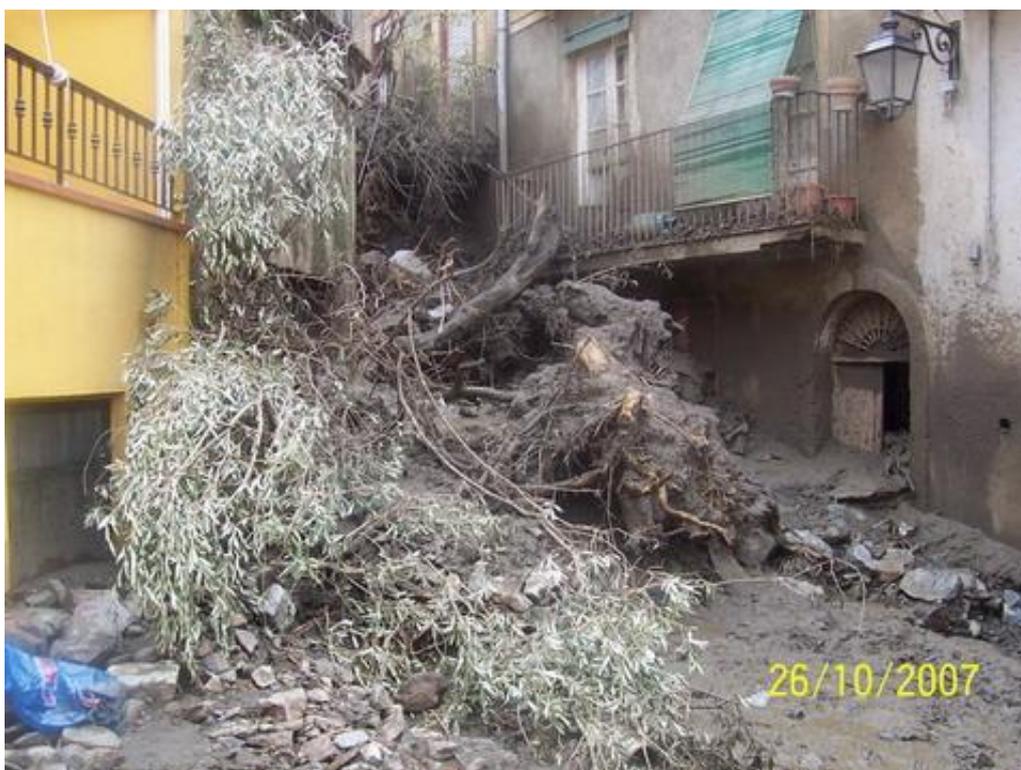
*Figura 36: Fango e detriti accumulati dalle colate verificatesi il 25 ottobre 2007 nella parte alta dell'abitato.*

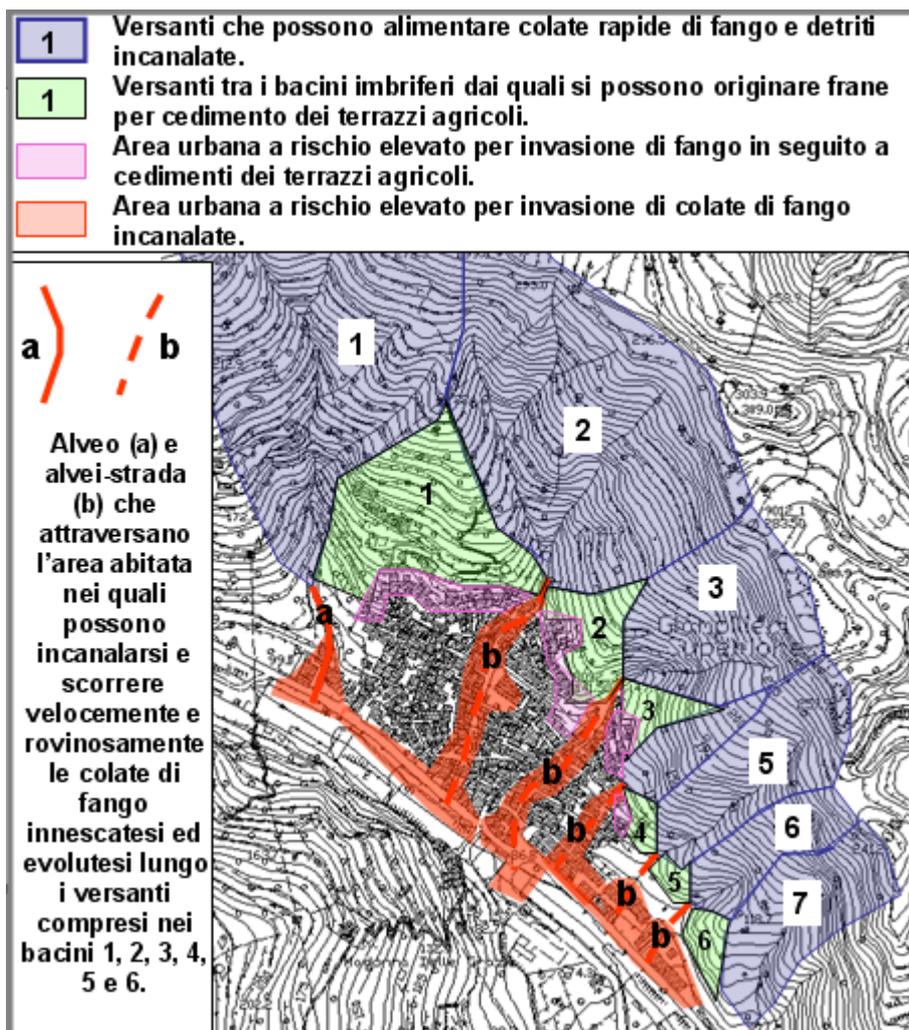
Figura 37: Inquadramento geomorfologico dei versanti a monte dell'abitato di Giampileri Superiore dopo le frane dell'1 ottobre 2009 e individuazione dei pericoli e rischi connessi all'evoluzione futura dei versanti.

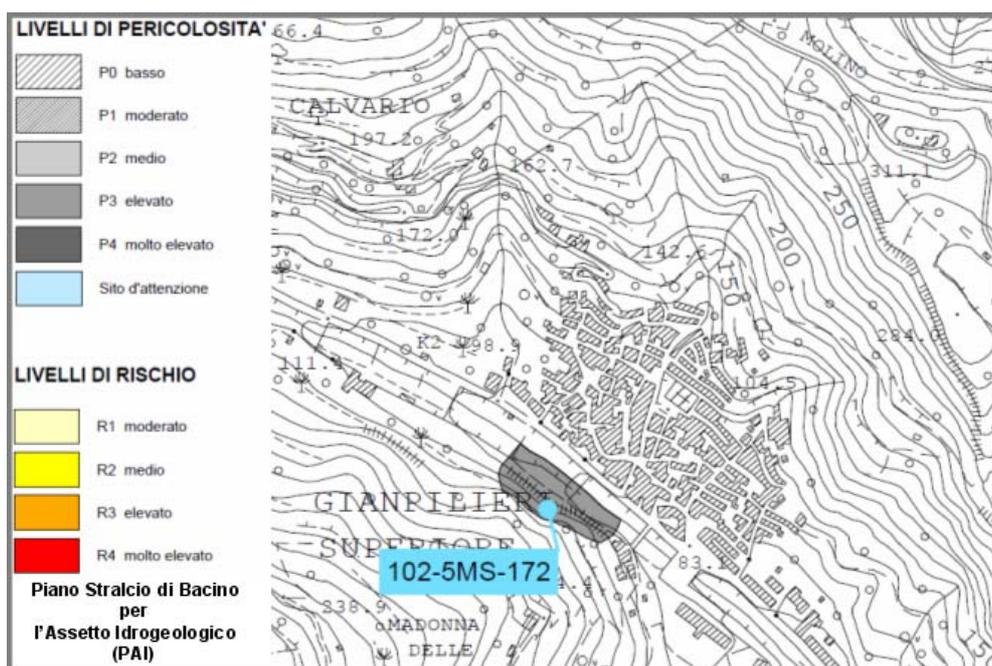
Figura 38: Secondo il vigente Piano Stralcio di Bacino per l'Assetto Idrogeologico del 2006 (PAI) l'abitato di Giampileri Superiore sarebbe esente da pericoli e rischi idrogeologici.

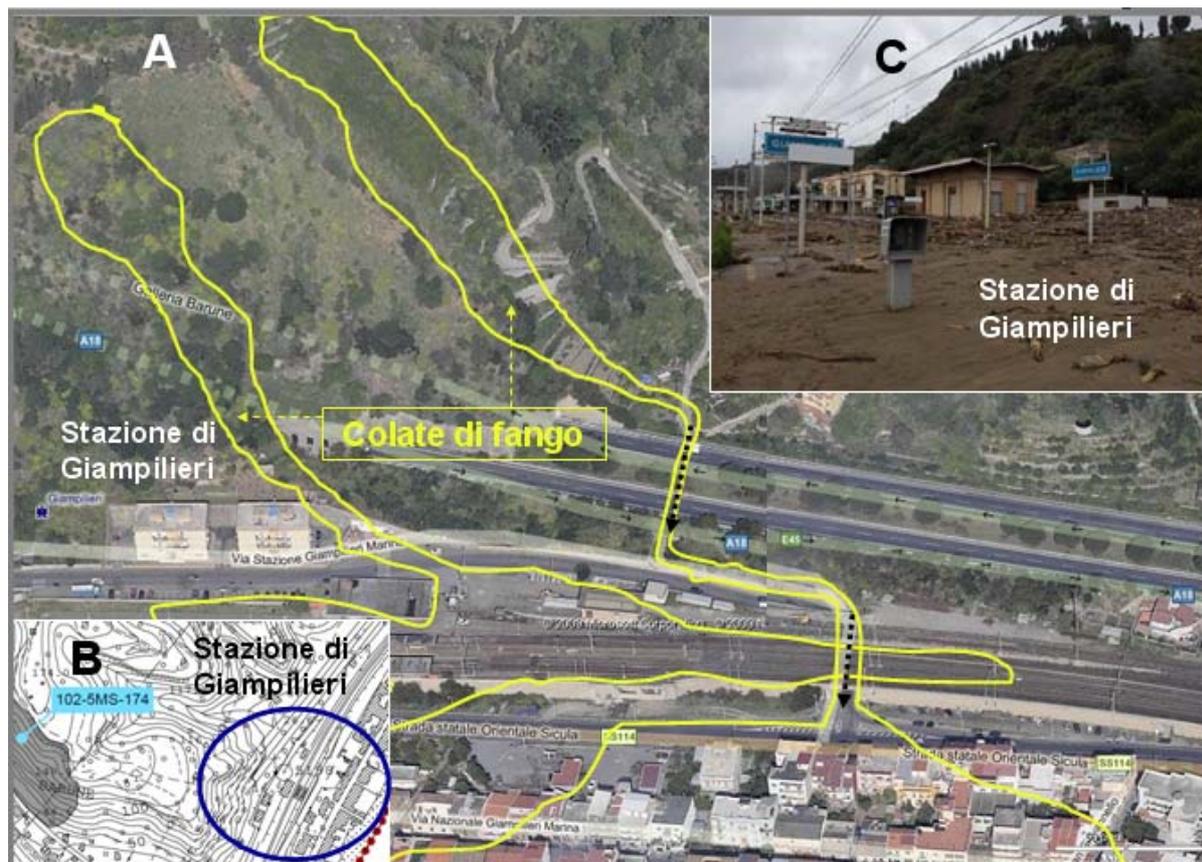
Figura 39: Nell'immagine A ripresa prima dell'1 ottobre 2009 sono state riportate le aree interessate da due colate di fango innescatesi a monte dell'Autostrada Messina Catania che hanno invaso i binari ferroviari (immagine C) e, incuneandosi (frecche nere) nei sottopassi, la sottostante Giampileri Marina. Secondo il vigente Piano Stralcio di Bacino per l'Assetto Idrogeologico del 2006 (PAI) anche la Stazione di Giampileri sarebbe esente da pericoli e rischi idrogeologici (immagine B).

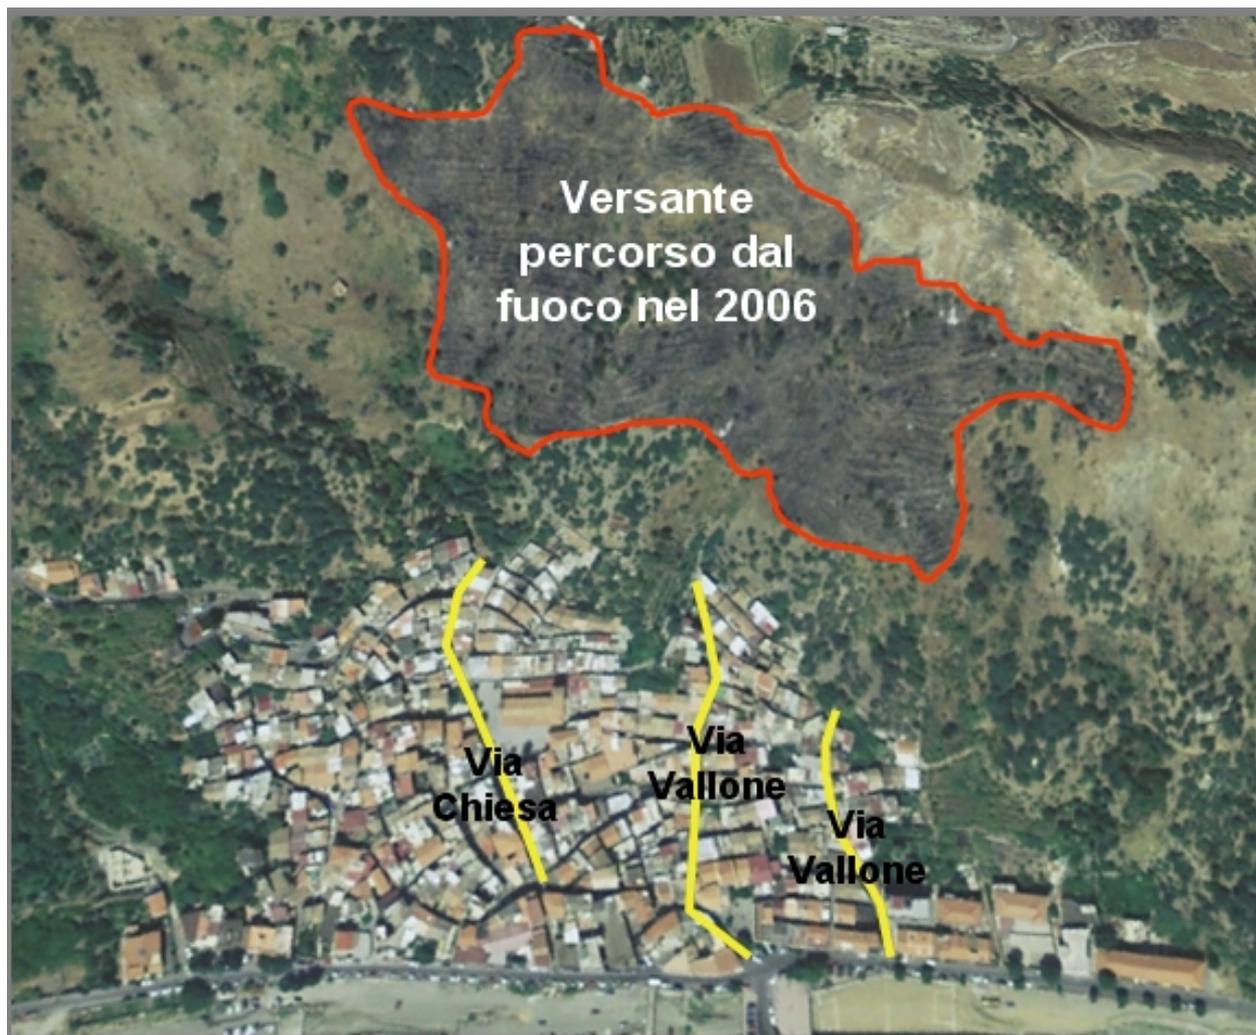
Figura 40: Gran parte dei versanti a monte di Giampileri Superiore devastati dagli incendi nel 2006 (foto da Atlanteitaliano.it).

Non si deve trascurare che i versanti a monte di Giampileri negli anni scorsi sono stati ripetutamente percorsi dal fuoco dovuto, certamente, a cause non naturali. La figura 40 evidenzia la vegetazione che ricopriva i versanti in gran parte devastata dagli incendi nel 2006.

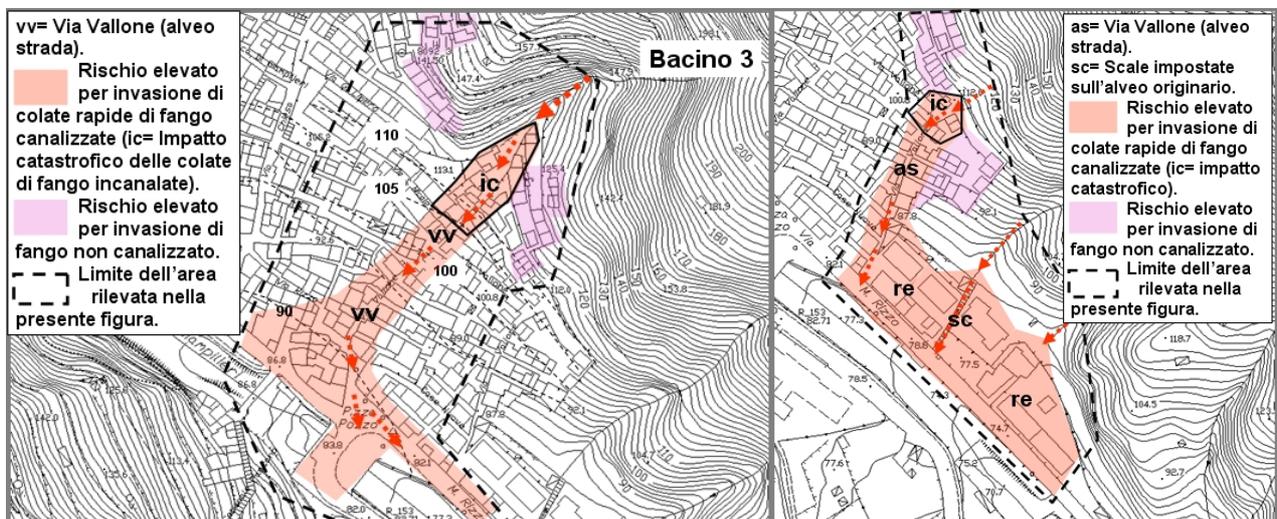
Figura 41: A destra schema dell'attuale rischio idrogeologico nella parte sudorientale dell'abitato; a sinistra schema dell'attuale rischio idrogeologico nella parte dell'abitato a valle del bacino 3 lungo la Via Vallone.

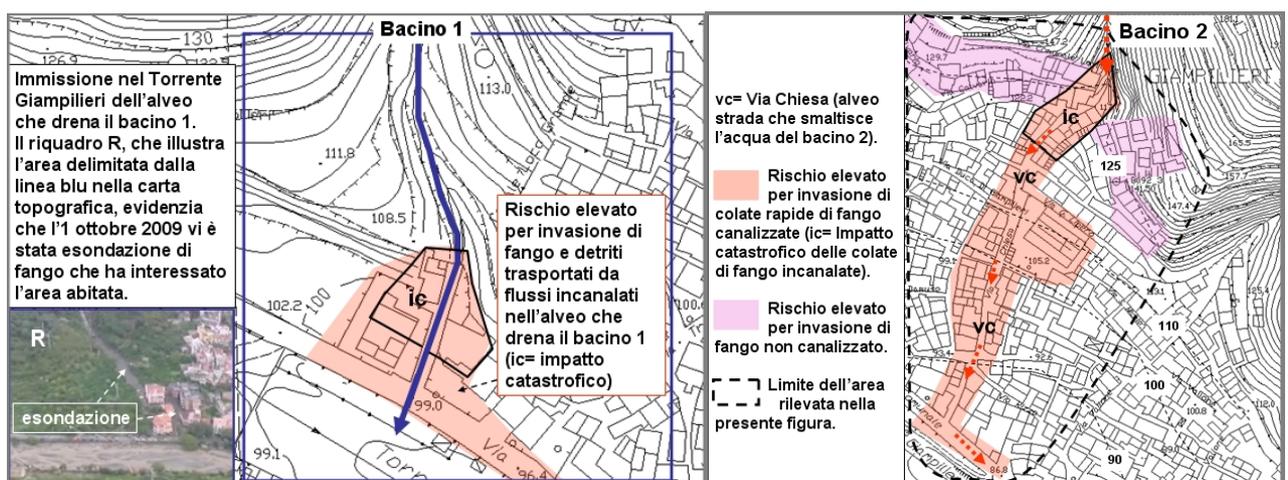
Figura 42: A destra schema dell'attuale rischio idrogeologico nella parte dell'abitato a valle del bacino 2 lungo la Via Chiesa; a sinistra schema dell'attuale rischio idrogeologico nella parte dell'abitato a valle del bacino 1.

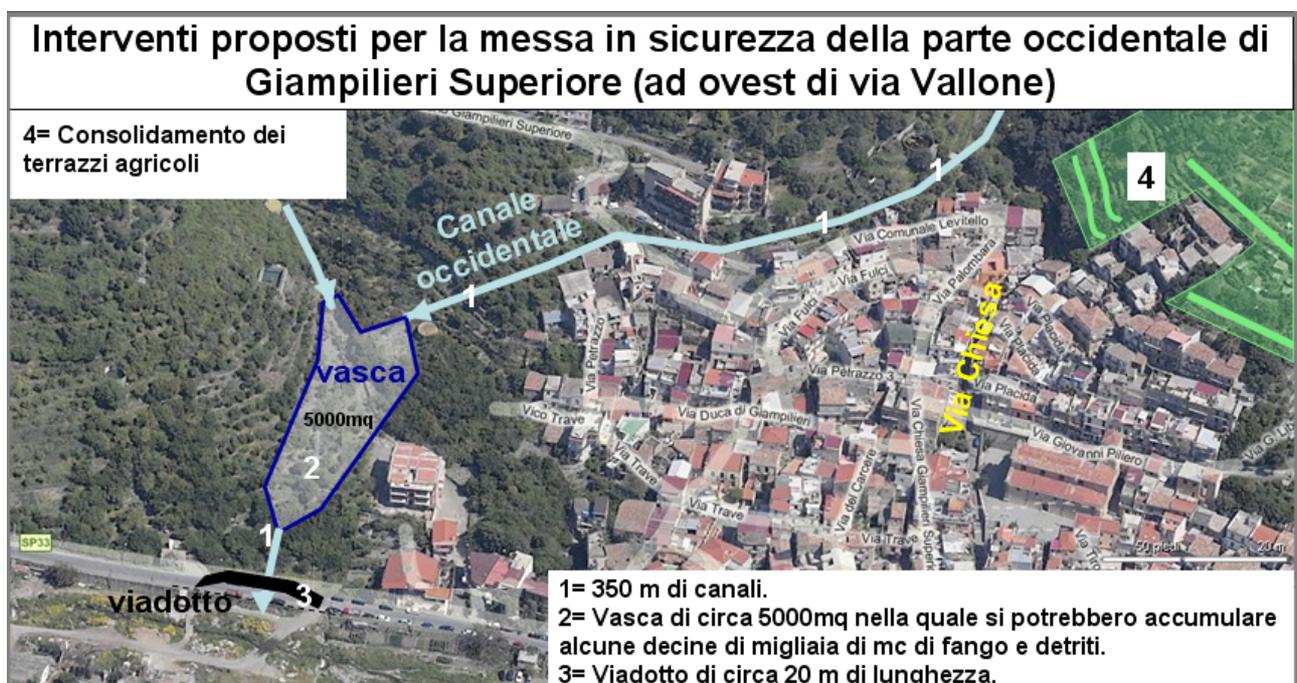
Figura 45: Individuazione della fascia a monte della parte occidentale dell'abitato (su foto satellitare) nella quale potrebbero essere realizzati gli interventi di messa in sicurezza consistenti in: a- canale di gronda dal bacino 2 al bacino 1 dove andrebbe realizzata una vasca per l'accumulo del fango. In tale vasca andrebbe immesso anche l'alveo che drena il bacino 1. Un nuovo canale emissario metterebbe in comunicazione la vasca con il Torrente Giampileri ad ovest dell'abitato. Il tratto terminale dell'alveo che drena il bacino 1, in tal modo, sarebbe dismesso. Il canale di gronda potrebbe essere realizzato con dimensioni tali da assumere anche la funzione di vasca lineare di accumulo parziale del fango. Al fine di avere una quantificazione massima dei costi delle opere è stata presa in considerazione la dimensione massima del canale realizzabile in base alle caratteristiche morfologiche, geomorfologiche e geologico-tecniche dell'area interessata. I calcoli fanno riferimento ad un canale tipo con base di 15 m e altezza lato valle di 10 m e altezza sul lato monte di 15 m. E' evidente che le reali dimensioni del canale saranno diverse, quelle effettive saranno riportate nella progettazione esecutiva. Il consolidamento dell'abitato sarebbe completato mediante il consolidamento strutturale dei terrazzi agricoli compresi tra i bacini 2 e 3 evidenziati con il verde trasparente nell'immagine in basso. La strada provinciale in sinistra orografica del T. Giampileri dovrebbe essere adeguata altimetricamente in corrispondenza dell'attraversamento del canale emissario della vasca di accumulo. L'ubicazione del canale è indicativa.

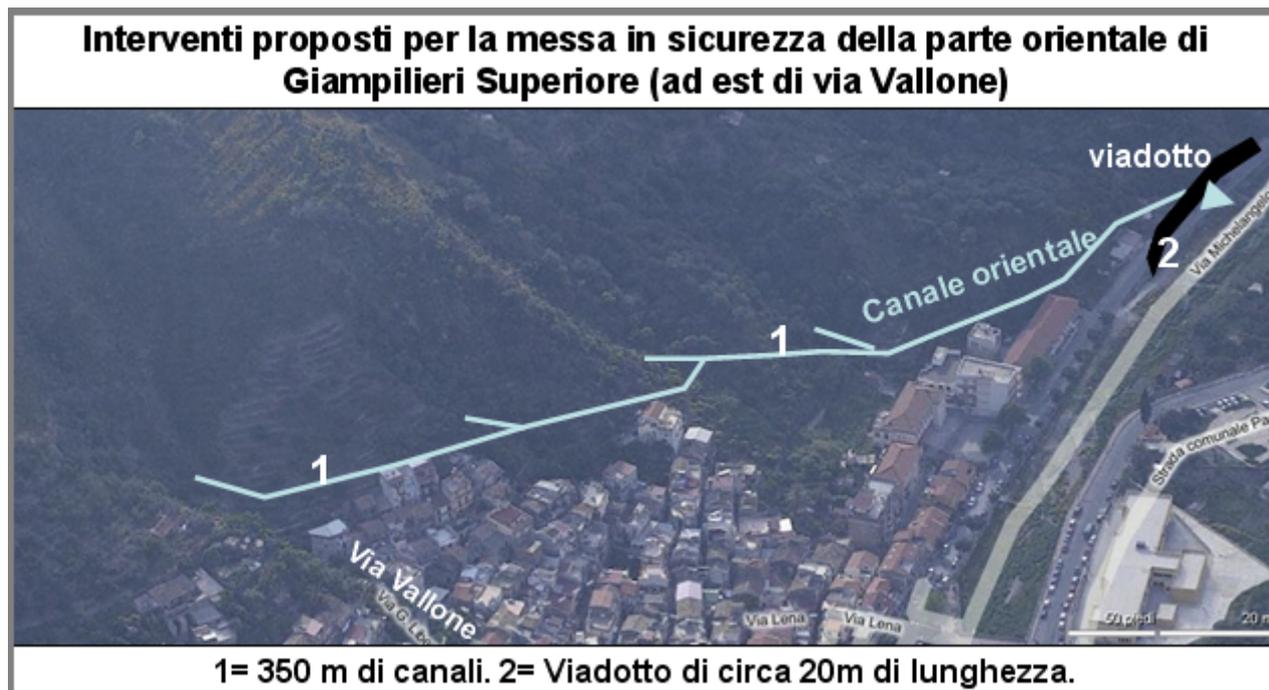
Figura 46: Individuazione della fascia a monte della parte orientale dell'abitato nella quale potrebbe essere realizzato il canale di gronda dal bacino 3 (a monte di via Vallone) al Torrente Giampileri. La strada provinciale in sinistra orografica del T. Giampileri dovrebbe essere adeguata altimetricamente in corrispondenza dell'attraversamento del canale. L'ubicazione del canale è indicativa.

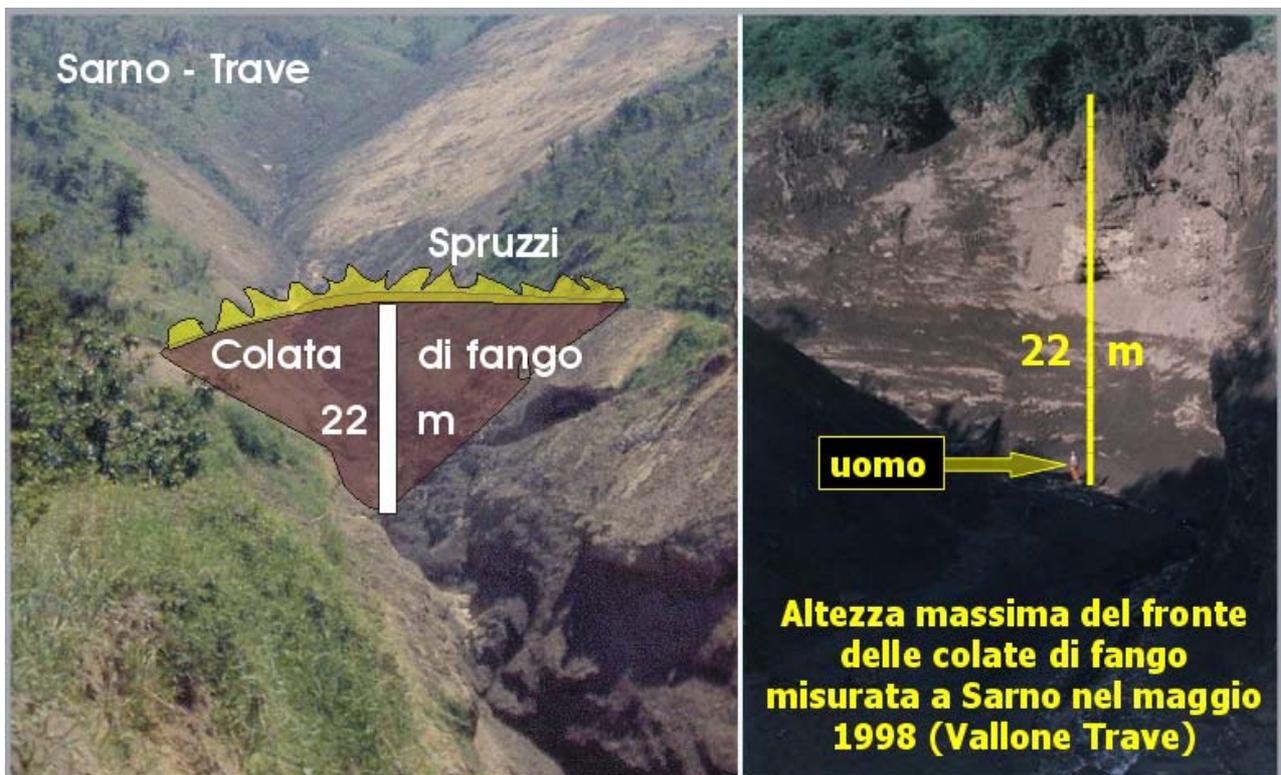
Figura 47: Ricostruzione dell'altezza e morfologia della parte frontale della colata rapida incanalatasi nel Vallone Trave di Sarno il 5-6 maggio 1998. Si tratta della colata che ha causato i maggiori danni nell'abitato di Episcopio (frazione di Sarno); il volume complessivo di fango costituente il flusso è stato valutato in oltre 100.000 mc. La colata si è incanalata nel vallone nella parte bassa del versante costituito da rocce carbonatiche (con inclinazione media di 30-35°) raggiungendo l'altezza massima di 22 metri occupando una sezione di circa 400 metri quadrati. Nella zona pedemontana (inclinazione media di circa 10-15°) il flusso fangoso avente una portata nettamente superiore a quella che poteva essere smaltita dal vallone avente dimensioni medie di 5X5 m, ha proseguito il veloce percorso verso valle scorrendo al di sopra di un'area coltivata caratterizzata da una blanda morfologia concava verso l'alto. La sezione occupata dal flusso è variata da circa 80 a circa 100 m di base con altezza media fuori alveo di circa 4-5 m.

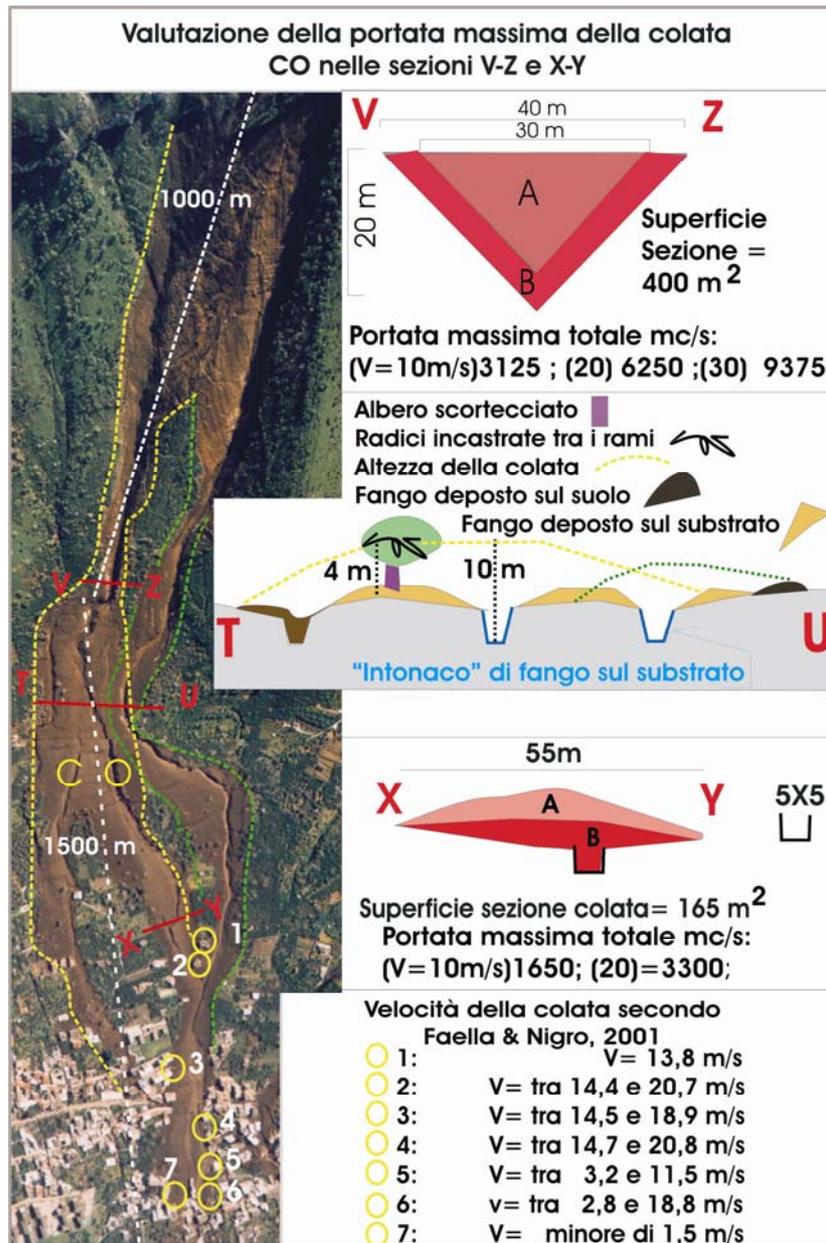
Figura 48: La foto aerea illustra la colata del Vallone Trave indicata con la sigla CO e limitata dalla linea tratteggiata gialla. La colata ha percorso circa 1000 di versante evolvendosi e accrescendosi fino ad acquisire un volume di oltre 100.000 mc; nella zona pedemontana ha percorso circa 1500 m in un'area inclinata da 15-10° nella parte alta a circa 5° nella zona bassa in corrispondenza del cimitero dove si è arrestata. Nella parte inferiore della zona pedemontana il flusso fangoso ha investito vari edifici indicati con il cerchietto giallo e i numeri da 1 a 7; in base alle caratteristiche strutturali dei manufatti e ai danni causati dall'impatto Faella e Nigro, 2001, hanno determinato le varie velocità del flusso fangoso come riportato nel riquadro in basso a destra. Gli scriventi hanno ricostruito la morfologia del flusso fangoso in base alle tracce lasciate sul terreno e sugli alberi colpiti ma non sradicati. La mancanza di capacità di investigazione geoambientale può avere indotto osservatori a ritenere che il fango spalmato sul terreno rappresentasse lo spessore del flusso fangoso transitato sulla superficie del suolo. In tal modo sarebbe stata gravemente sottostimata la portata del flusso fangoso. Probabilmente con tale inadeguatezza professionale si è basata la progettazione dei canali assolutamente non idonei ad intercettare flussi fangosi di potenza simile a quella delle colate del maggio 1998. In corrispondenza della sezione X-Y nei pressi degli edifici 1 e 3, usando le velocità del flusso determinate da Faella e Nigro e attribuendo una velocità inferiore alla parte

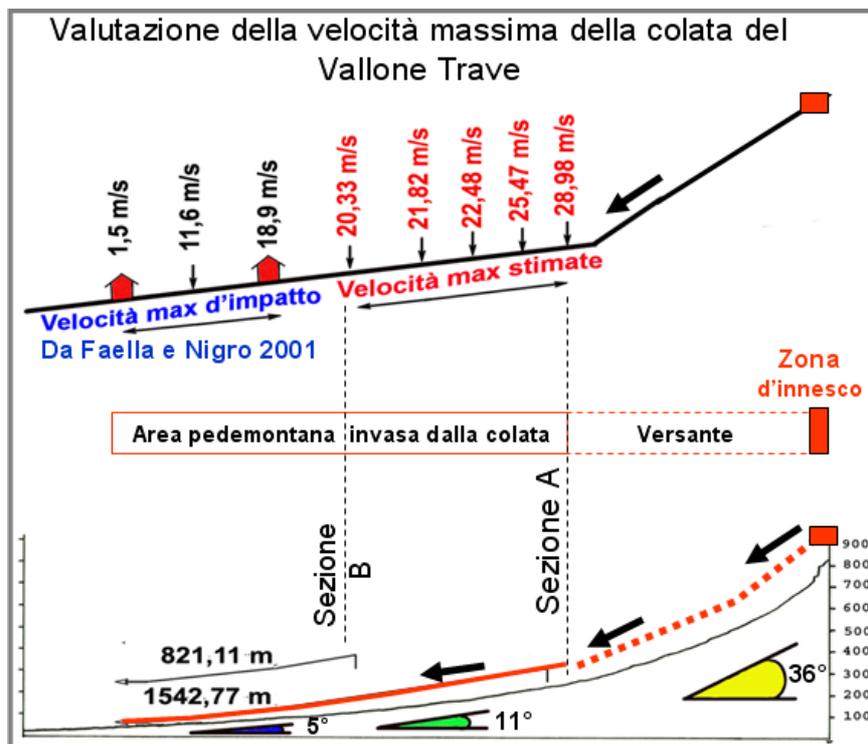
Figura 49: Al fine di ottenere un valore indicativo della velocità massima che caratterizzava la parte frontale del flusso rapido incanalato nel Vallone Trave alla base del versante sono stati utilizzati i valori di velocità valutati da Faella e Nigro negli ultimi 750 m circa del percorso effettuato dalla colata di fango. E' stata costruita la retta di regressione lineare che ha evidenziato indicativamente i valori della velocità con la quale la colata di fango ha percorso i primi 750 m della zona pedemontana. Ricordando che la colata di fango ha percorso circa 1500 m della zona pedemontana caratterizzata da inclinazione media variabile da 5° a oltre 11°, il calcolo evidenzia che indicativamente alla base del versante il flusso fangoso poteva avere una velocità intorno ai 29 m/sec (sezione A corrispondente alla sezione V-Z di figura 48); all'altezza della sezione B, ubicata circa 750 m più a valle della sezione A (ubicata poco a monte della sezione T-U di figura 48), la velocità della colata poteva essere di compresa tra 18 m/sec (come stimato da Faella e Nigro) e 20 m/sec.

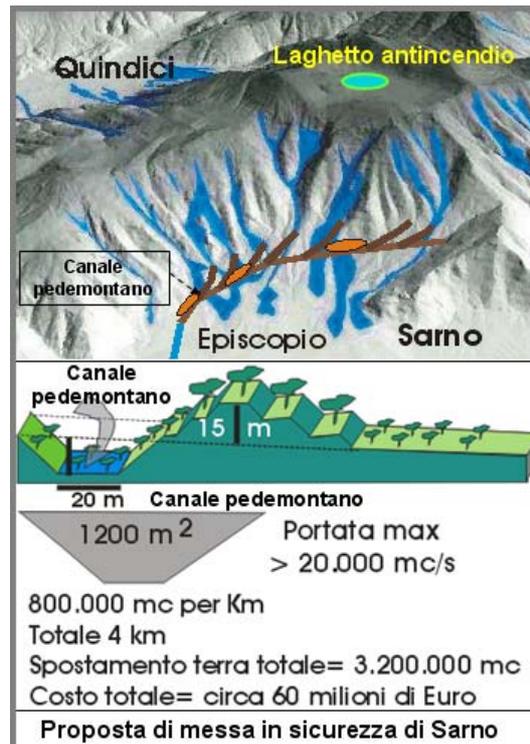
Figura 50: Proposta (elaborata da F. Ortolani nel 2001) per la messa in sicurezza di Sarno mediante la realizzazione di un ampio canale pedemontano per l'intercettazione e smaltimento degli eventuali flussi fangosi da est verso ovest.

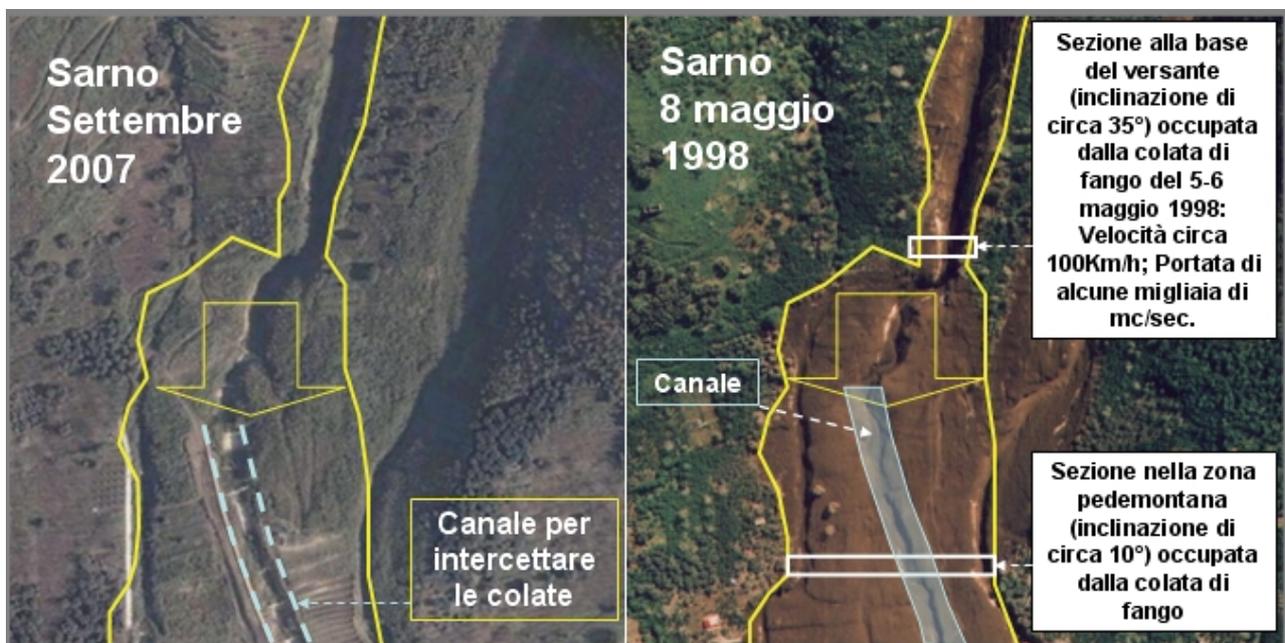
Figura 51: A destra, la colata di fango del 5-6 maggio 1998 del Vallone Trave di Sarno da una foto aerea scattata 2 giorni dopo l'evento. I rettangoli bianchi individuano due sezioni attraverso le quali è transitato il flusso fangoso; la sezione inferiore è ampia 100 m circa. In azzurro trasparente è indicato il canale realizzato per intercettare eventuali futuri flussi fangosi. A sinistra, la linea gialla indica l'impronta lasciata dalla colata di fango sovrapposta al canale realizzato per la messa in sicurezza dell'abitato a valle. E' evidente che chi ha progettato la realizzazione del canale non aveva in mente di progettare un'opera che potesse servire ad intercettare ed incanalare un flusso fangoso simile a quello del 1998.

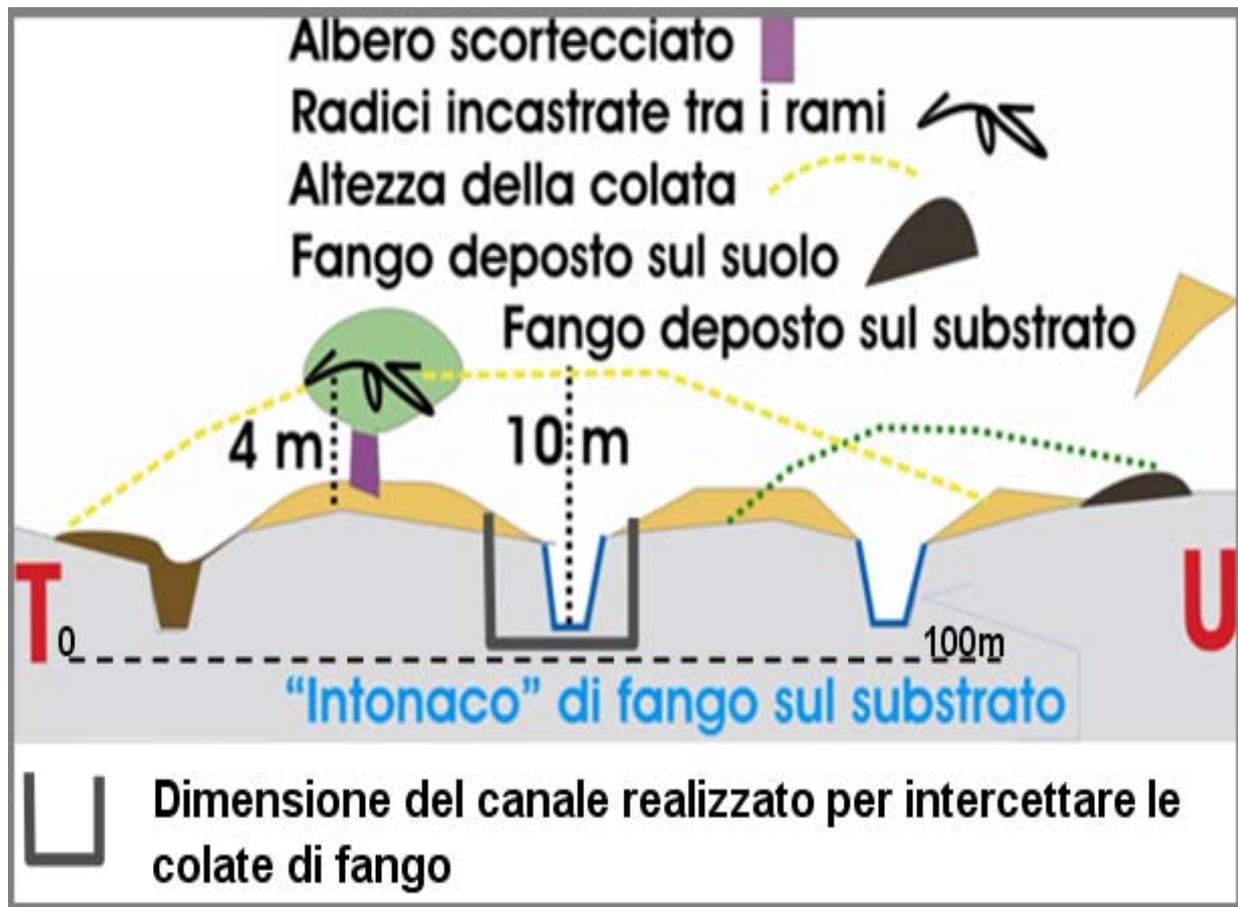
Figura 52: Ricostruzione della morfologia della colata di fango del 5-6 maggio 1998, incanalatasi nel Vallone Trave di Sarno, mentre transitava nella zona pedemontana, sovrapposta alla sezione del canale realizzato per la messa in sicurezza dell'abitato a valle. Si ricorda che la morfologia della colata rapida di fango è stata ricostruita in base alle diffuse tracce lasciate dal flusso fangoso durante il transito su numerosi alberi non sradicati. E' evidente l'inadeguatezza dell'intervento realizzato senza avere una corretta idea della potenza del flusso fangoso che distrusse parte dell'abitato di Episcopio; il canale realizzato può servire a smaltire solo eventuali flussi aventi portate nettamente inferiori alla colata rapida del 5-6 maggio 1998. Il nuovo canale non può rappresentare, evidentemente, il prototipo di intervento da realizzare in aree che possono essere interessate da flussi fangosi rapidi aventi caratteristiche simili a quelle della colata rapida del Vallone Trave del 5-6 maggio 1998. E' parere degli scriventi che l'inadeguata progettazione del canale discenda da un'incapacità di investigazione geoambientale che non ha consentito di individuare i vari indizi lasciati dal flusso fangoso e di comprenderne il significato in termini di morfologia e stratigrafia "dinamica".

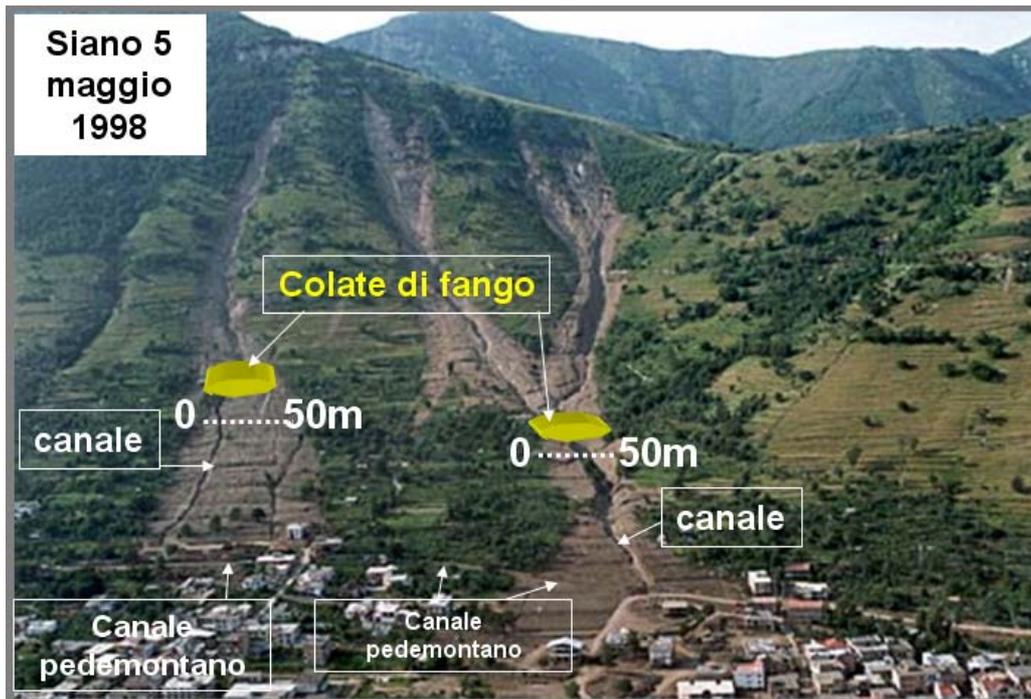
Figura 53: Panoramica delle colate rapide di fango che hanno investito la parte settentrionale dell'abitato di Siano il 5 maggio 1998. Fortunatamente l'abitato era distante alcune centinaia di metri dalla base del versante per cui fu marginalmente investito dai flussi fangosi. In giallo sono evidenziate le ricostruzioni della parte frontale dei flussi fangosi che hanno percorso la zona pedemontana invadendo una fascia ampia circa 50 metri. I rapidi flussi hanno colmato un esistente canale pedemontano (di circa 4X4 m) proseguendo lungo la massima pendenza.

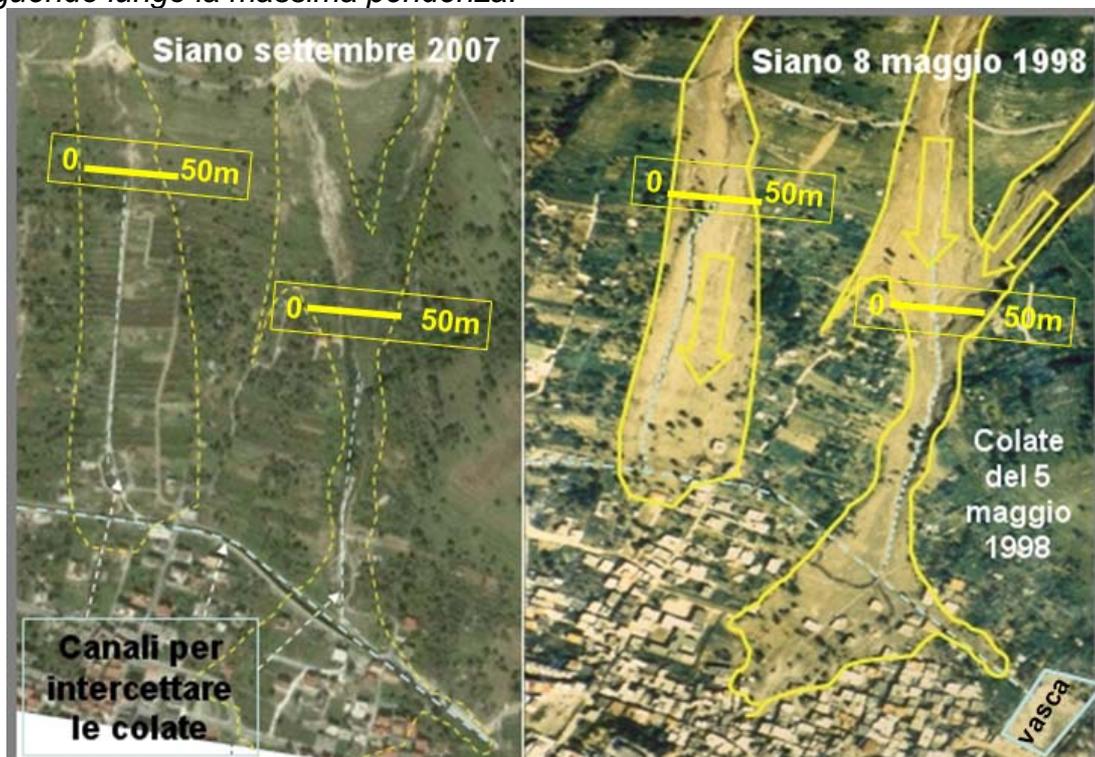
Figura 54: A destra sono evidenziate le colate di fango del 5 maggio 1998; le linee tratteggiate azzurre indicano i nuovi canali realizzati per l'intercettazione dei flussi fangosi. A sinistra, la linea tratteggiata gialla indica i limiti delle colate del 5 maggio 1998; le linee tratteggiate azzurre evidenziano i nuovi canali. E' evidente che anche le opere realizzate a monte di Siano non sono adeguate a mettere in sicurezza l'abitato da nuovi eventuali flussi fangosi aventi caratteristiche simili a quelle delle colate di fango del 5 maggio 1998.

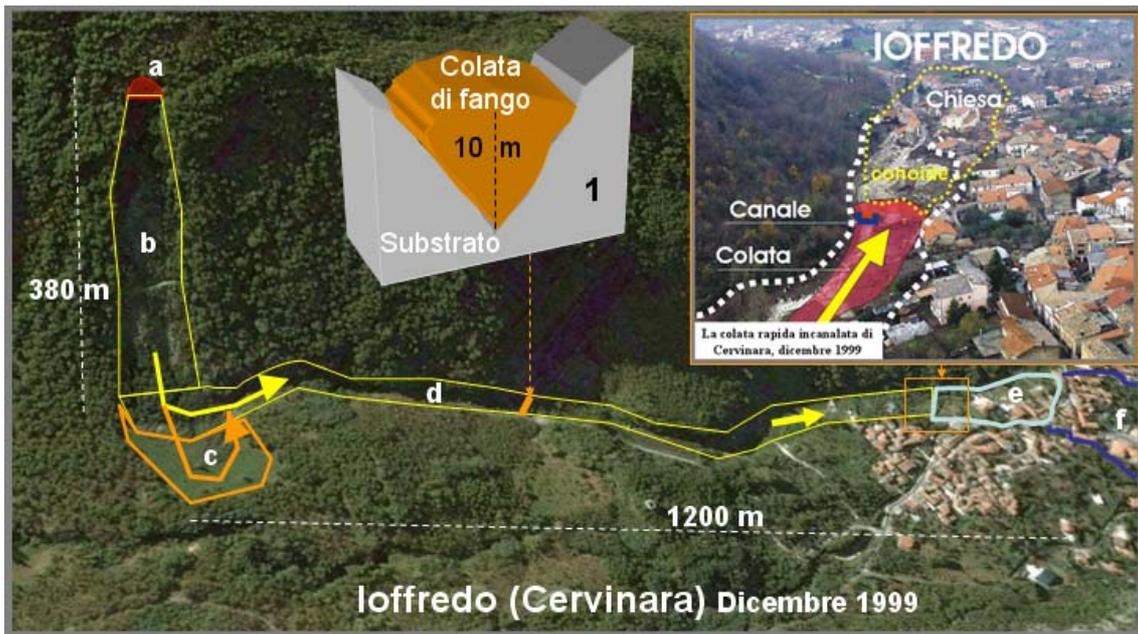
Figura 55: Ricostruzione dell'area interessata dalla colata fangoso-detritica del 16 dicembre 1998 che ha investito l'abitato di Ioffredo (Cervinara). a: zona d'innescò della colata rapida; b: versante planare lungo il quale si è evoluta la colata di fango inglobando i sedimenti sciolti e la vegetazione d'alto fusto; c: versante destro orografico del vallone pedemontano lungo il quale la parte meridionale del flusso è risalita e poi ridiscesa accodandosi alla parte settentrionale (d) che si è direttamente incanalata dirigendosi verso Ioffredo; e: area che è stata interessata dall'accumulo dei detriti e del fango; area interessata dallo scorrimento di acqua fangosa. Il riquadro 1 rappresenta la ricostruzione schematica della morfologia del flusso fangoso incanalato. Il riquadro in alto a destra illustra la ricostruzione del percorso della colata fangoso-detritica in corrispondenza dell'abitato di Ioffredo, in blu è indicato il canale esistente assolutamente non idoneo a contenere il flusso fangoso-detritico.

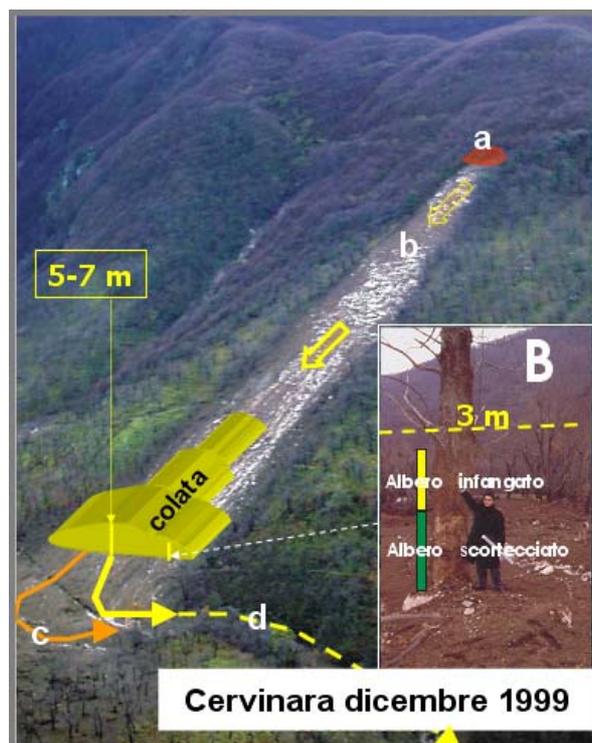
Figura 56: Ricostruzione della morfologia e dell'evoluzione della colata di fango del 16 dicembre 1998 lungo il versante in sinistra orografica del vallone a monte di Ioffredo
