# Alluvione di Messina dell'1 ottobre 2009: il caso Giampilieri. Rischio idrogeologico e scenari di messa in sicurezza.

**Franco Ortolani**

**Angelo Spizuoco**

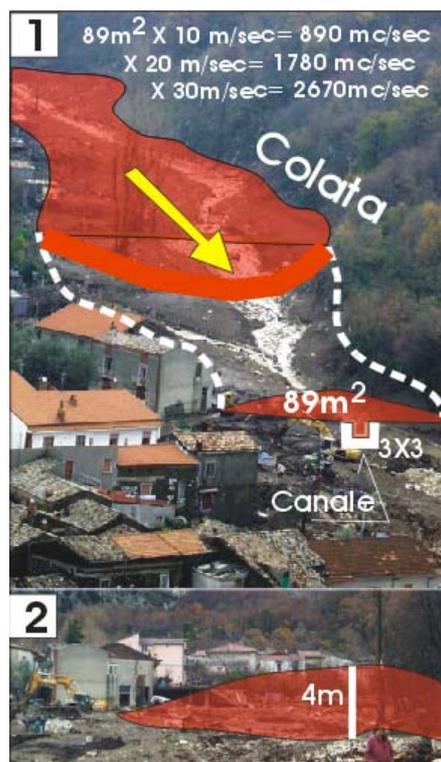
Figura 57: Ricostruzione della morfologia del flusso fangoso-detritico che ha investito la parte settentrionale dell'abitato di Ioffredo in base alle tracce lasciate. La parte frontale del flusso aveva un'altezza di circa 4 m e una portata massima di circa 890 mc/sec (assumendo una velocità di scorrimento di 10 m/sec). E' evidente l'esiguità della sezione del canale esistente progettato per lo smaltimento delle piene conseguenti agli eventi piovosi dell'esiguo bacino imbrifero.

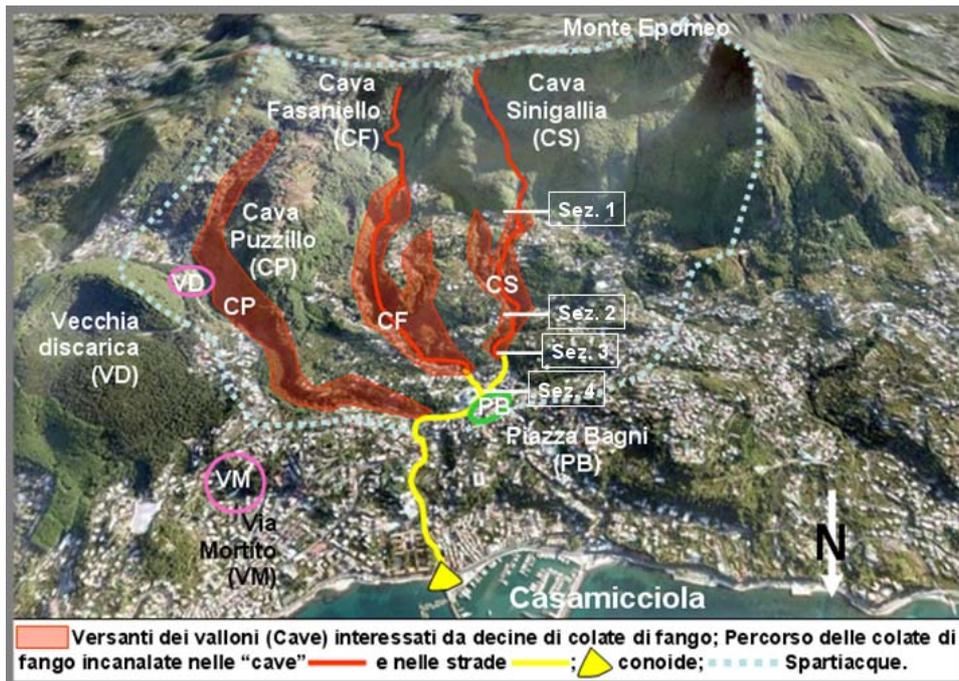
Figura 58: Schema dei dissesti che si sono verificati il 10 novembre 2009 a Casamicciola (Ischia) in seguito a precipitazioni di circa 100 mm nelle 24 ore. La strada che collega Piazza Bagni al Porto è stata interessata dallo scorrimento di flussi fangosi rapidi che provenivano da due valloni (Cava Fasaniello e Cava Sinigallia) che si immettono nelle strade cittadine che così assumono il ruolo di alvei-strada. I flussi giunti nell'area urbana si sono innescati ed evoluti lungo il versante settentrionale del Monte Epomeo ed hanno percorso circa 2 km incanalati. Le sezioni da 1 a 4 illustrano la ricostruzione della morfologia del flusso fangoso incanalatosi nell'alveo Sinigallia.

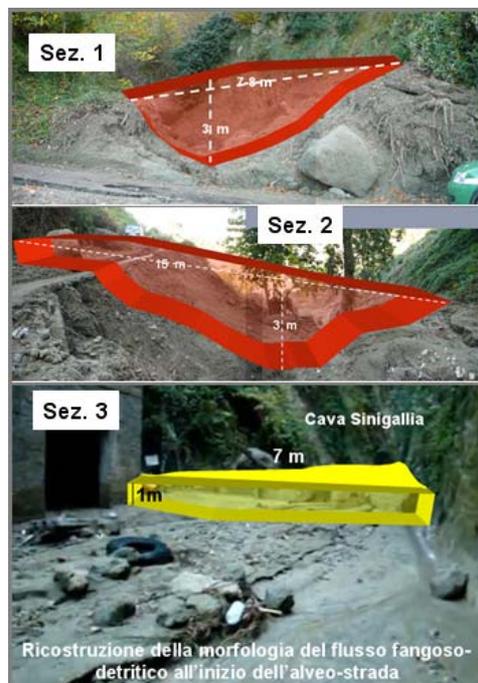
Figura 59: Ricostruzione della morfologia dei flussi fangosi incanalati nella Cava Fasaniello (sezioni 1 e 2) e all'imbocco della strada che conduce a Piazza Bagni (sez. 3).

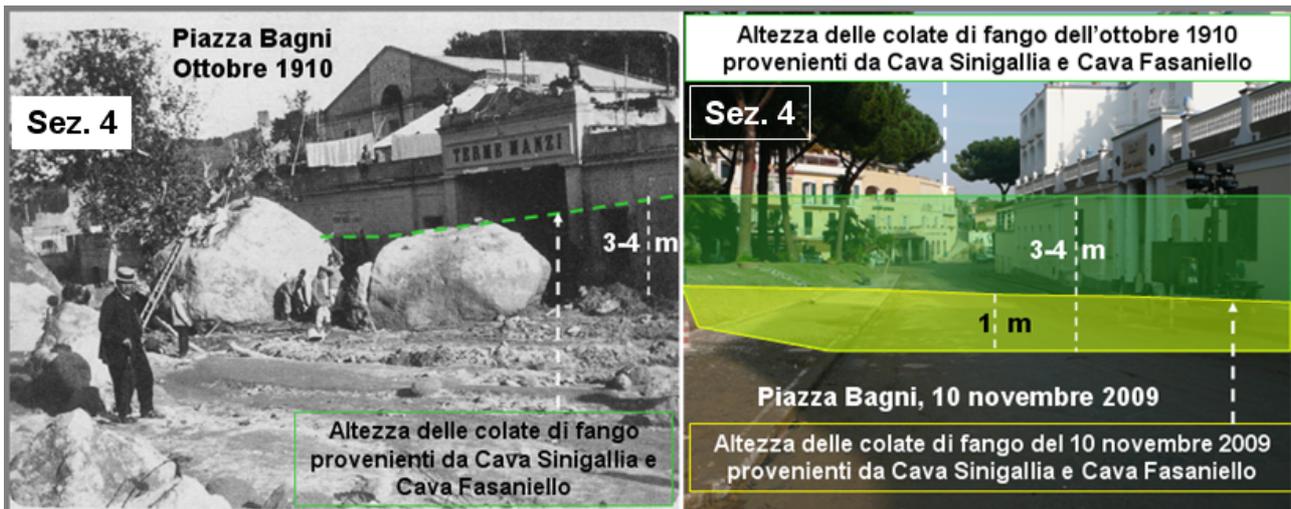
Figura 60: Ricostruzione della morfologia (in giallo trasparente) dei flussi fangosi del 10 novembre 2009 in Piazza Bagni (sezione 4 a destra). In verde è rappresentata la morfologia dei flussi fangoso-detritici verificatisi nell'ottobre 1910 che devastarono le stesse aree interessate dall'evento del 10 novembre 2009.

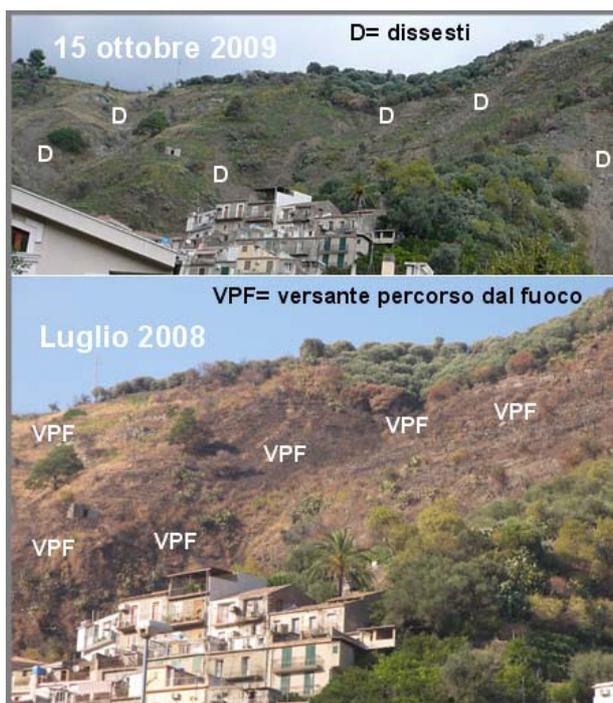
Figura 61: Relazione tra versanti ripetutamente percorsi dal fuoco e dissesti causati dall'evento piovoso dell'1 ottobre 2009 nel bacino del Torrente Sopra Urno (bacino 2) incombente su Via Chiesa.

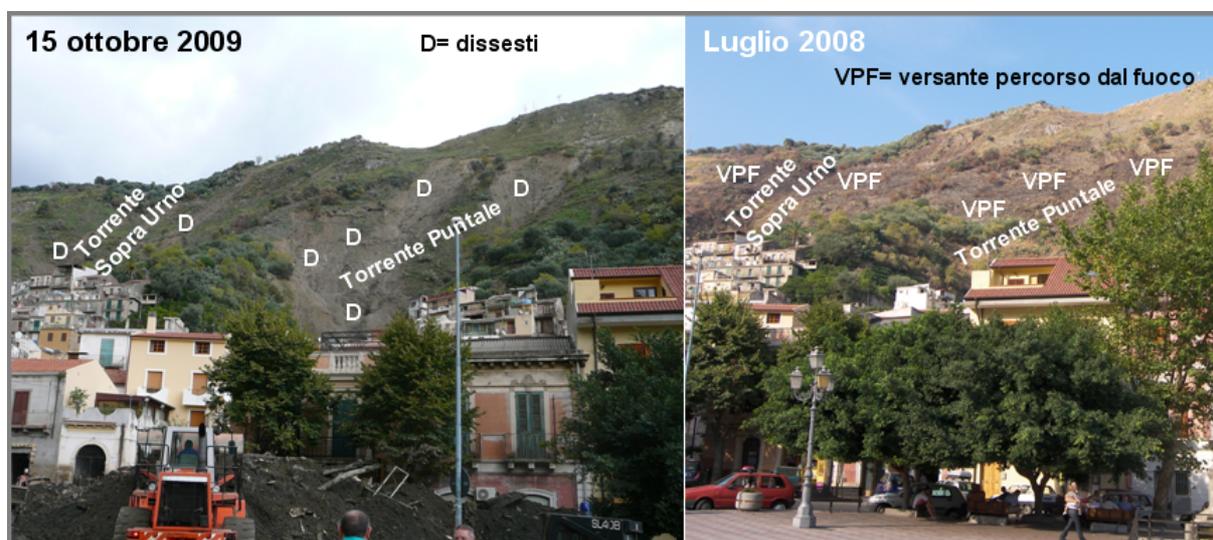
Figura 62: Relazione tra versanti ripetutamente percorsi dal fuoco e dissesti causati dall'evento piovoso dell'1 ottobre 2009 nel bacino del Torrente Puntale (bacino 3) incombente su Via Vallone.

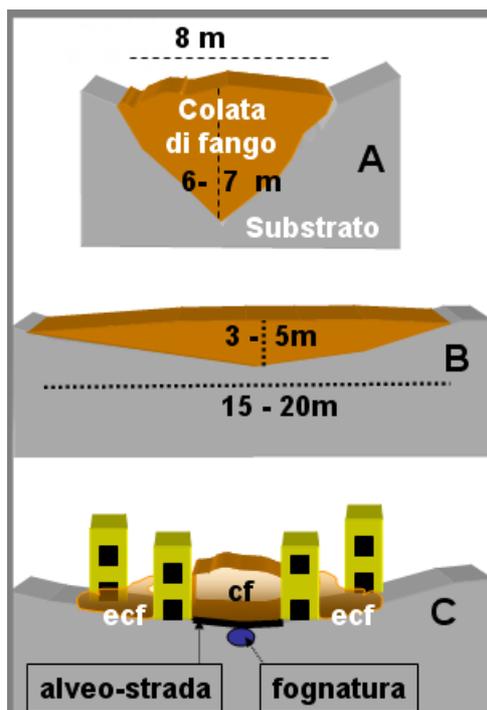
Figura 63: Schema indicativo della morfologia delle colate di fango che hanno invaso Via Chiesa e Via Vallone. Lo schema A evidenzia la morfologia del flusso fangoso ricostruito in base alle tracce nella zona di passaggio dal vallone all'alveo strada. Lo schema B illustra l'ampiezza dell'area della zona pedemontana fino al Torrente Giampileri che sarebbe stata invasa se non vi fosse stata l'urbanizzazione. Tale schema serve anche per avere un'idea delle necessarie sistemazioni da realizzare qualora si volessero abbattere le costruzioni per restaurare una via di deflusso delle colate di fango garantendo la sicurezza degli edifici circostanti. Lo schema C evidenzia la morfologia delle colate di fango (cf) lungo il transito negli alvei-strada rappresentati dalle vie Chiesa e Via Vallone; ecf indica le porzioni di flusso fangoso esondato dall'alveo strada che hanno invaso le case e le aperture tra gli edifici che delimitano via Chiesa e via Vallone.

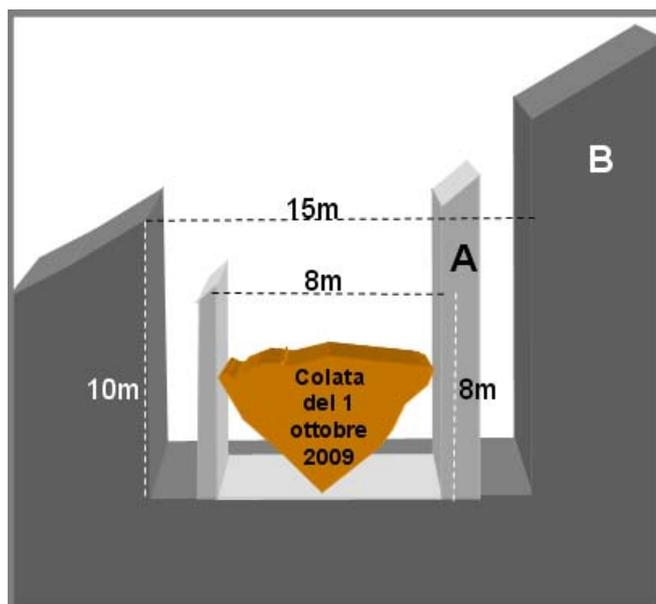
Figura 64: Schema indicativo della morfologia della parte frontale delle colate di fango che hanno invaso Via Chiesa e Via Vallone in relazione alle dimensioni dei canali di gronda proposti per la messa in sicurezza dell'abitato di Giampileri Superiore. E' stata presa in considerazione la realizzazione di canali di dimensioni variabili dalla minima ritenuta sufficiente a garantire la sicurezza (8mX8 m, incrementabile in altezza e/o profondità per

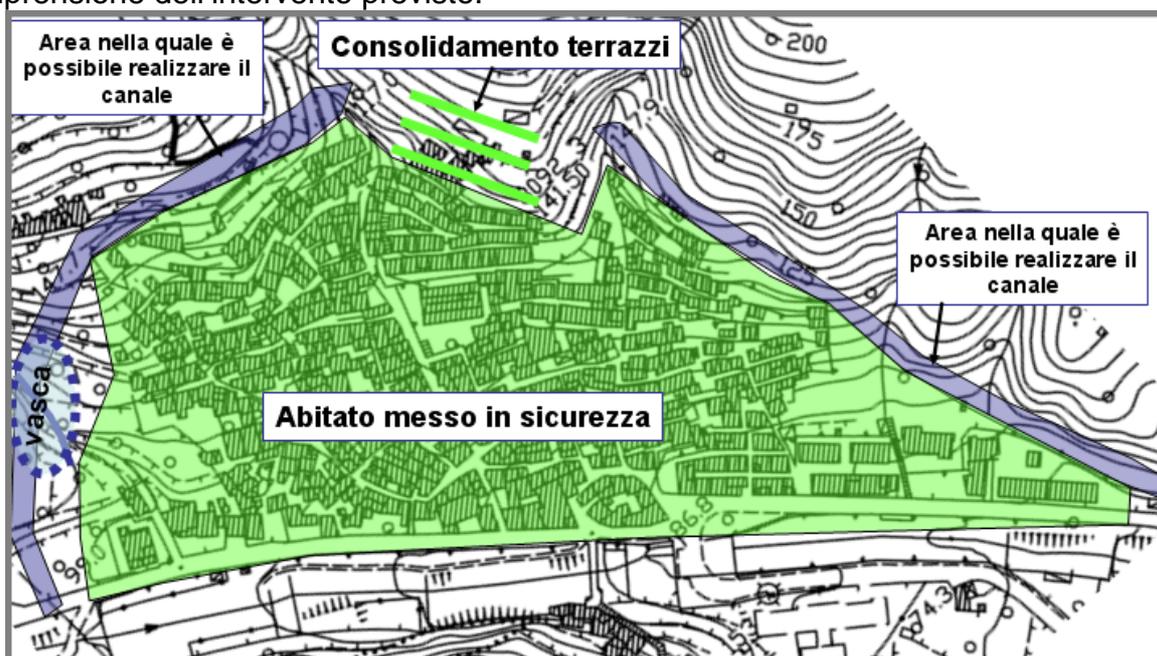
Figura 67: Schema della proposta di messa in sicurezza di Giampilieri Superiore. L'abitato verrebbe messo in sicurezza mediante la realizzazione di un canale occidentale che

*intercetterebbe eventuali flussi fangosi rapidi incanalati nel vallone che si immette in Via Chiesa. Il canale confluirebbe in una vasca per l'accumulo del fango da realizzare nella zona di confluenza con l'alveo che drena il bacino ad ovest dell'abitato. Dalla vasca un nuovo canale si immetterebbe nel Torrente Giampileri. La Strada Provinciale dovrebbe essere altimetricamente adeguata nell'attraversamento del nuovo canale. Un canale orientale intercetterebbe eventuali flussi fangosi incanalati nell'alveo che si immette in Via Vallone e negli altri alvei minori ubicati ad est a monte dell'abitato. Tale canale si immetterebbe ad est nel T. Giampileri dove la Strada dovrebbe essere altimetricamente adeguata. La lunghezza complessiva dei canali è di circa 700 m. Il costo massimo previsto è di circa 50 milioni di euro. Il tempo di esecuzione previsto è di circa 4 mesi.*

La Strada Provinciale che corre in sinistra orografica del Torrente Giampilieri andrebbe altimetricamente adeguata in corrispondenza dello sbocco dei canali. L'intervento di messa in sicurezza andrebbe completato con la realizzazione di alcuni consolidamenti di terrazzi agricoli a monte di una parte dell'abitato (figura 67).

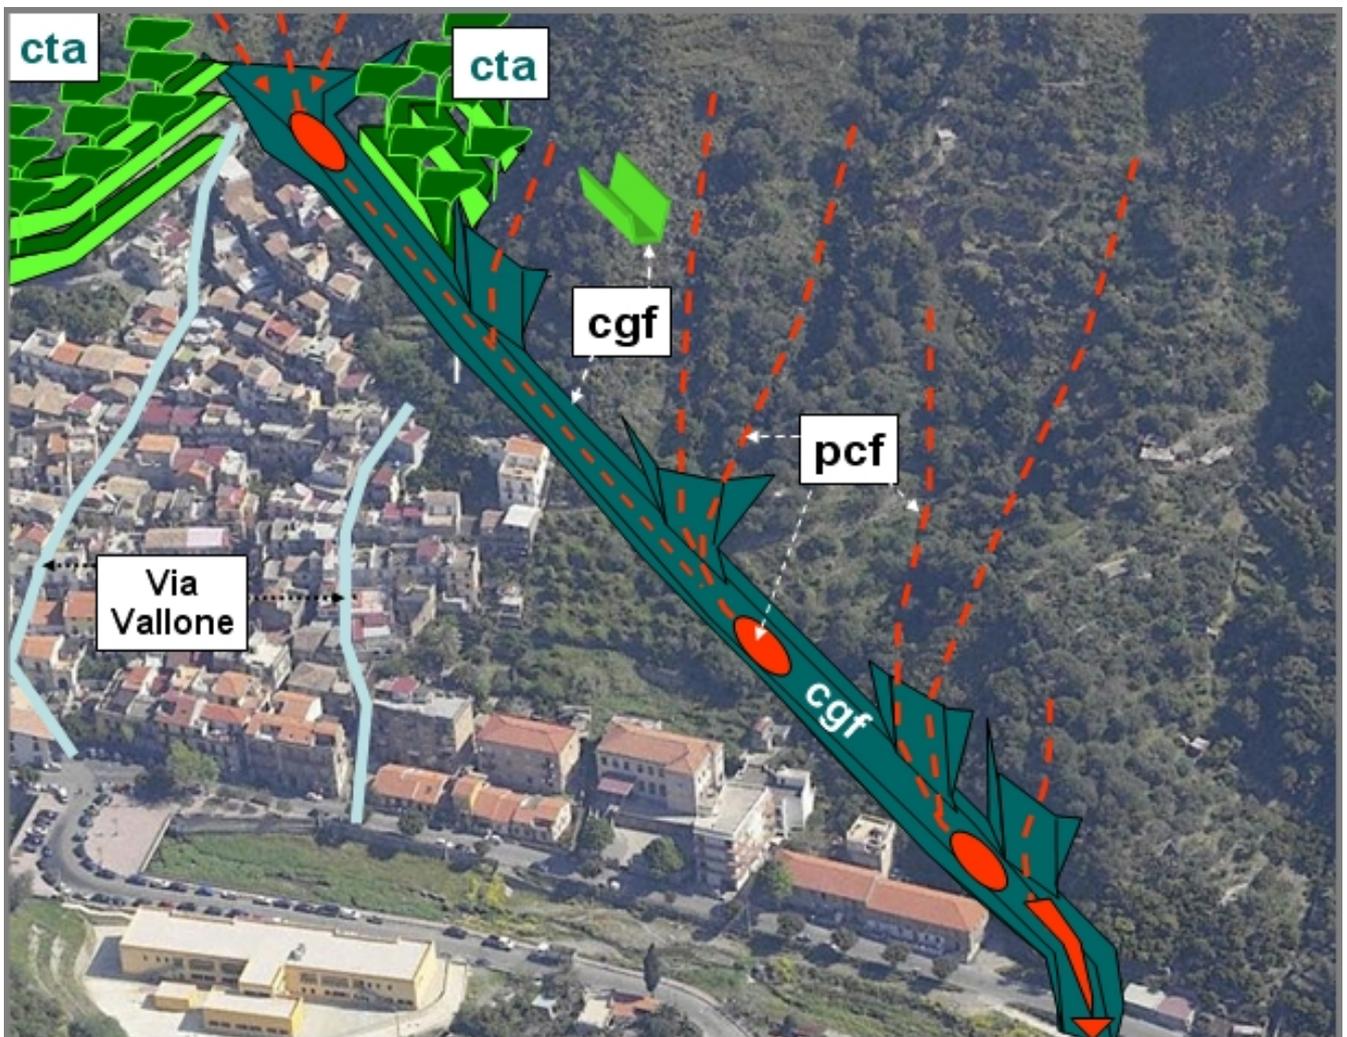
Figura 68: **Pcf**= Percorso delle colate di fango; **cta**= consolidamento dei terrazzi agricoli; **cgf**= canali per lo smaltimento delle colate;

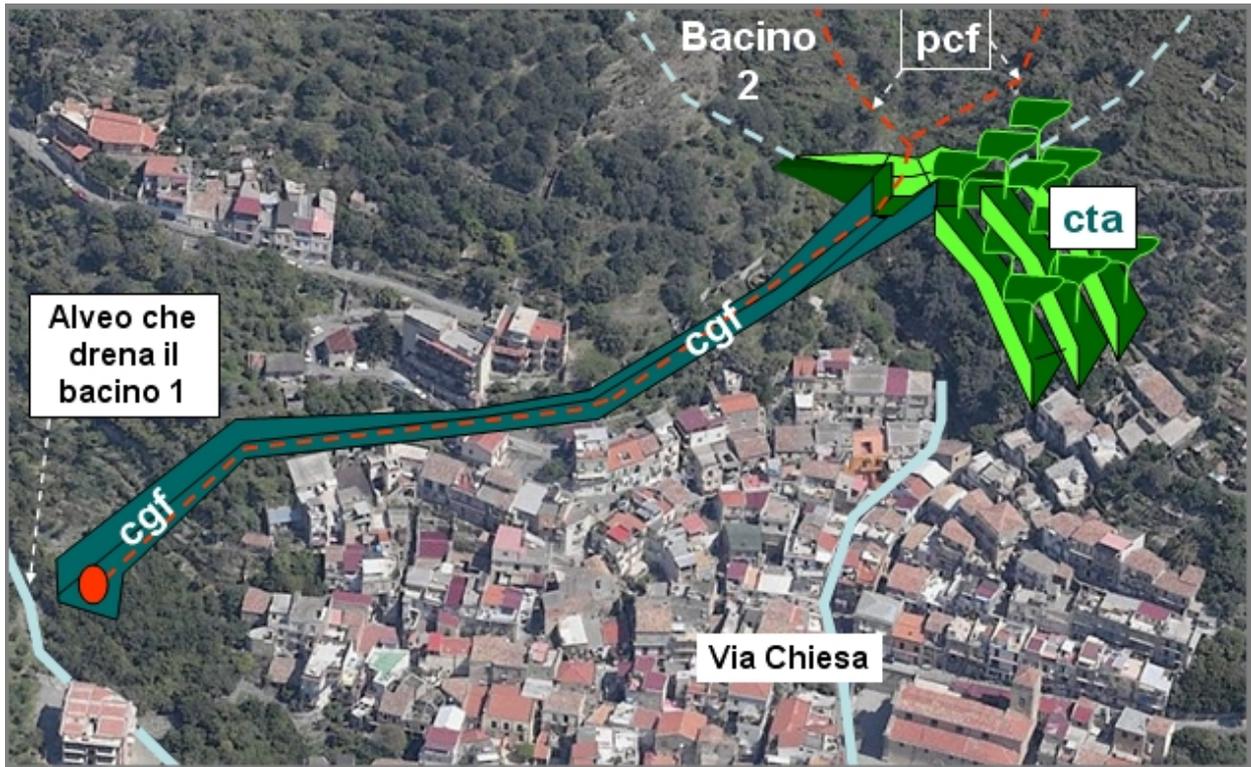
Figura 69: **Cgf**= canale di gronda per la raccolta, incanalamento e smaltimento delle colate rapide di fango che possono svilupparsi nei bacini 1,2,3,4,5 e 6; i canali sono delimitati da paratie di pali tirantati. **Pcf**= percorso di eventuali colate rapide di fango. **Cta**= parti di versante comprese tra i bacini imbriferi da consolidare mediante consolidamento di terrazzi agricoli
