Geologia dell'Ambiente

Periodico trimestrale della SIGEA
Società Italiana di Geologia Ambientale

1/2010

SPECIALE
**DISSESTO
IDROGEOLOGICO**

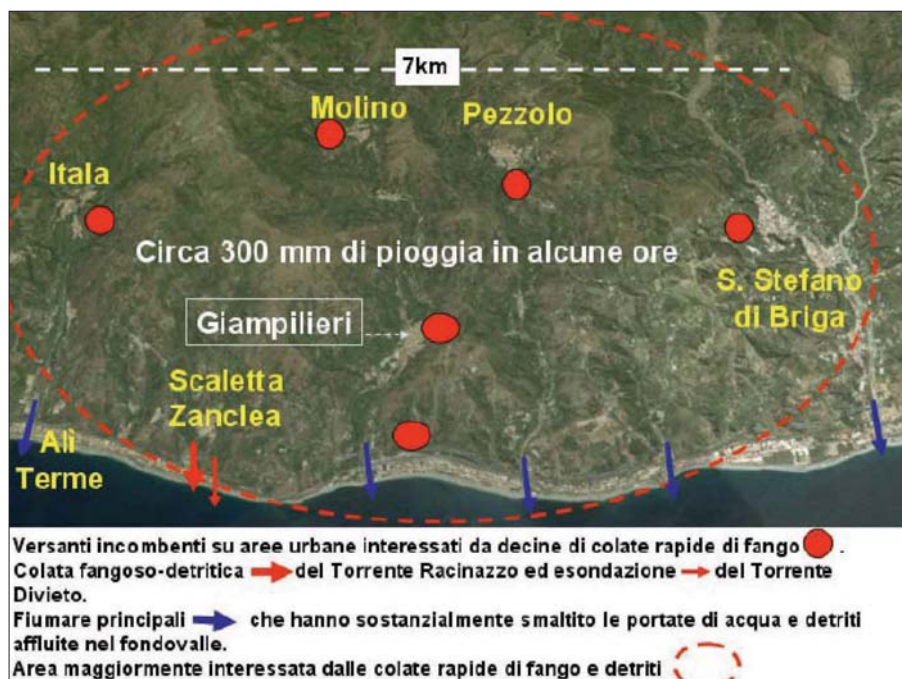
Figura 1 – Area "epicentrale" degli effetti al suolo causati dall'evento piovoso del 1° ottobre 2009. Nessun pluviografo ufficiale era installato nell'area (l'associazione meteoweb riporta 300mm di pioggia in 3 ore mentre le fonti ufficiali del SIAS 170 mm di pioggia in 3 ore).

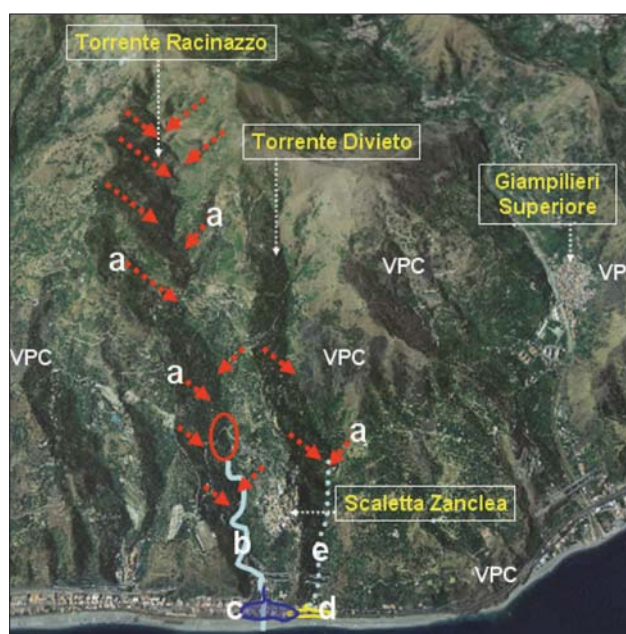
Figura 2 – Ubicazione dell'alveo del Torrente Racinazzo percorso dalla colata di fango e detriti. a= colate di fango che hanno denudato i versanti accumulando i detriti sul fondo valle; b= parte bassa meandriforme dell'alveo percorsa dalla colata fangoso-detritica; c= area interessata dal transit e accumulo dei detriti della colata incanalatasi nel Torrente Racinazzo; d= area interessata dal transit e accumulo dei detriti trasportati dal Torrente Divieto; e= alveo del Torrente Divieto percorso dalla piena idrica; VPC= versanti percorsi dal fuoco durante il 2006, anno di rilevamento della foto aerea tratta dal Portale Cartografico Nazionale del Ministero dell'Ambiente; il cerchio rosso indica il luogo in cui la colata ha formato una cascata di fango.

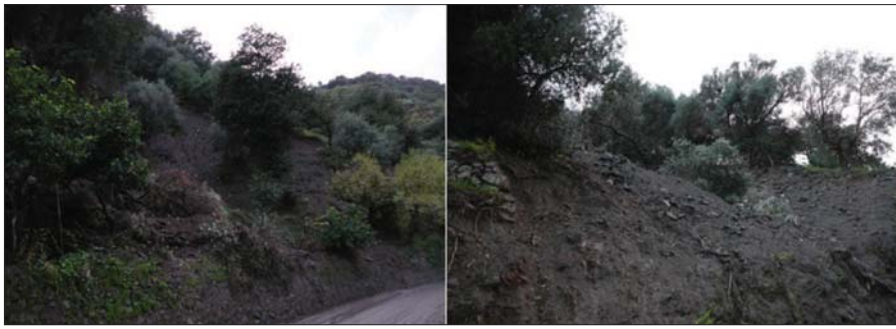
Figura 3 – Esempi di colate di fango che hanno denudato i versanti nella parte inferiore del bacino del T. Racinazzo.

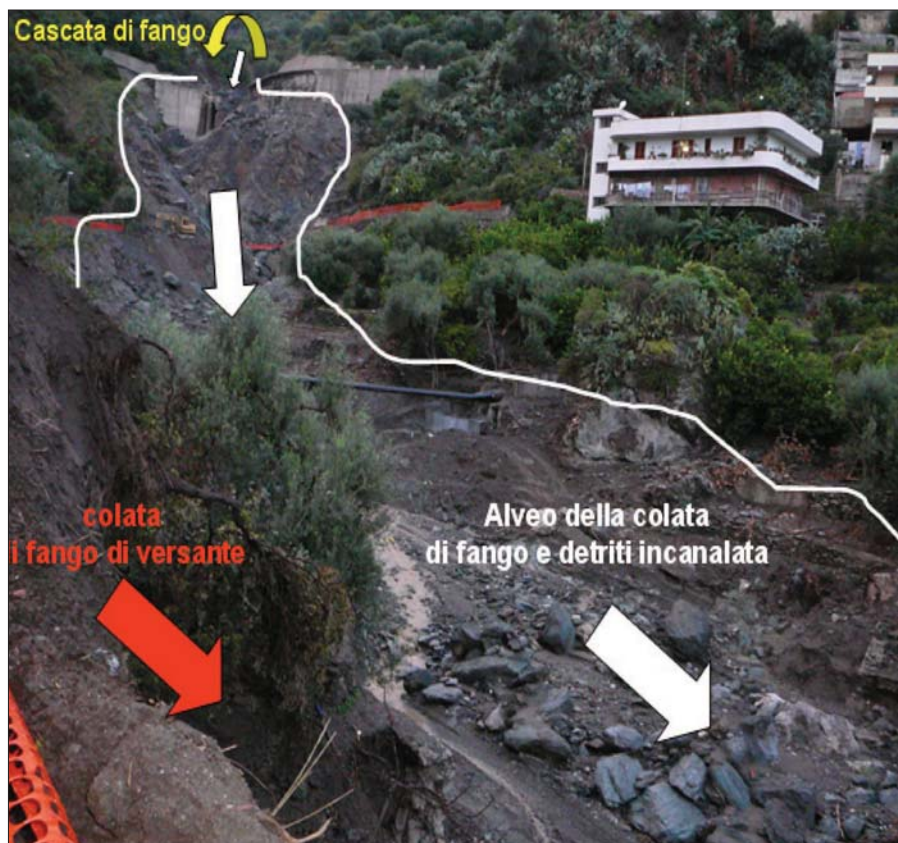
Figura 5 – Parte terminale del T. Racinazzo, a monte del viadotto dell'Autostrada, dove il flusso ha originato una cascata di fango (per effetto del salto altimetrico dovuto all'opera di sostegno a monte della strada) e inglobato massi di roccia di dimensioni variabili da qualche decimetro cubo a oltre 20 metri cubi.

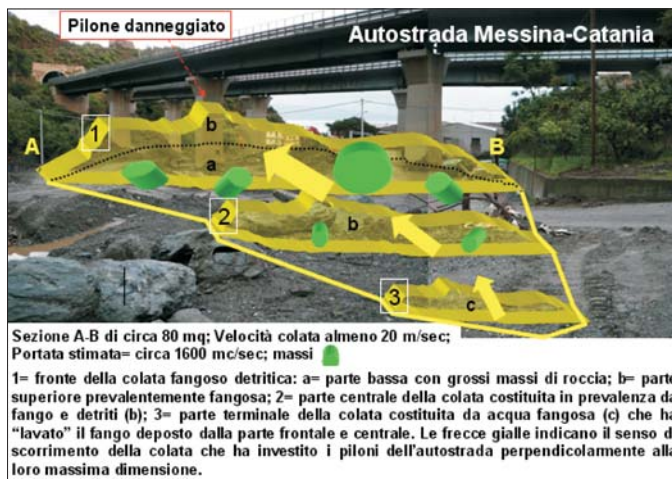
Figura 7 – Ricostruzione schematica della morfologia della colata fangoso-detritica nella zona d'impatto con i piloni dell'autostrada Messina-Catania eseguita sulla base delle tracce dei residui fangosi, dei detriti e degli effetti ambientali rinvenuti sul posto direttamente da Ortolani e Spizzuco.

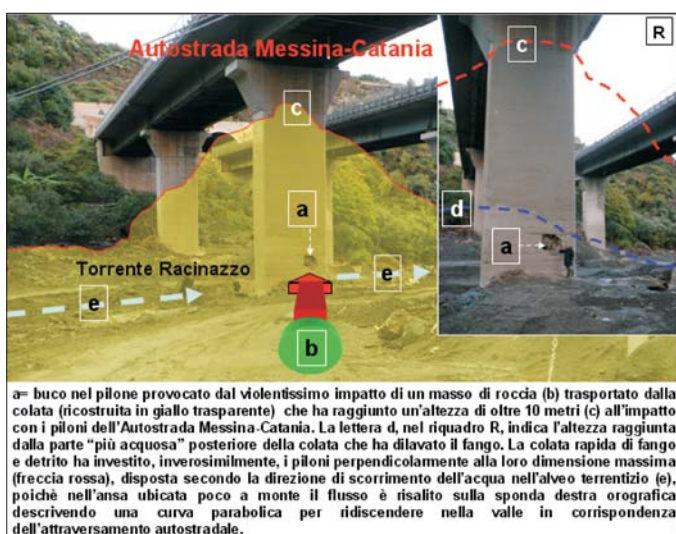
a= buco nel pilone provocato dal violentissimo impatto di un masso di roccia (b) trasportato dalla colata (ricostruita in giallo trasparente) che ha raggiunto un'altezza di oltre 10 metri (c) all'impatto con i piloni dell'Autostrada Messina-Catania. La lettera d, nel riquadro R, indica l'altezza raggiunta dalla parte "più acquosa" posteriore della colata che ha dilavato il fango. La colata rapida di fango e detrito ha investito, inverosimilmente, i piloni perpendicolarmente alla loro dimensione massima (freccia rossa), disposta secondo la direzione di scorrimento dell'acqua nell'alveo torrentizio (e), poiché nell'ansa ubicata poco a monte il flusso è risalito sulla sponda destra orografica descrivendo una curva parabolica per ridiscendere nella valle in corrispondenza dell'attraversamento autostradale.

La possibile gravità della lesione del pilone, essendo essa un probabile "indicatore" di calcestruzzo "depotenziato", tenendo conto dell'ubicazione del foro nei riguardi dell'elemento strutturale a sezione trasversale cava monoconnessa (essendo prossimo alla sezione critica di base tesa a far fronte al momento resistente di progetto) e anche della classificazione sismica attribuita all'area di specifico interesse, notoriamente dichiarata zona di elevata sismicità, non era stata colta dai responsabili della sicurezza dell'autostrada fino a quando, dopo la segnalazione degli scriventi, è stato interdetto il traffico nella carreggiata sud.

1 mc., invece di 300 tonnellate, sarà stata pari a circa 200 tonnellate con una Velocità di impatto 60 km/h e se il masso avesse avuto dimensioni di 2 mc. la Velocità d'impatto sarebbe stata pari a 30 km/h . Se fosse vero quest'ultimo caso, sarebbe evidente la gravità della deficienza strutturale del pilone.

periore fangosa. Dopo il transito della parte fangoso-detrica è avvenuto il "lavaggio" del fango che incrostava il pilone dalla parte terminale della colata più acquosa (Fig. 8). Situazioni simili sono state riconosciute anche nelle zone interessate dalle colate di fango in Campania.

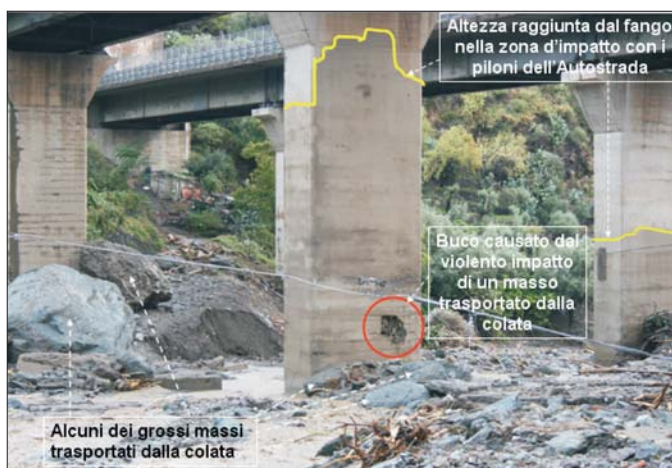
Figura 9 – Esempio degli enormi massi di rocce inglobati e trasportati dalla colata fangosa detritica depositi sotto ai piloni dell'autostrada Messina Catania. Foto Zancle.it.

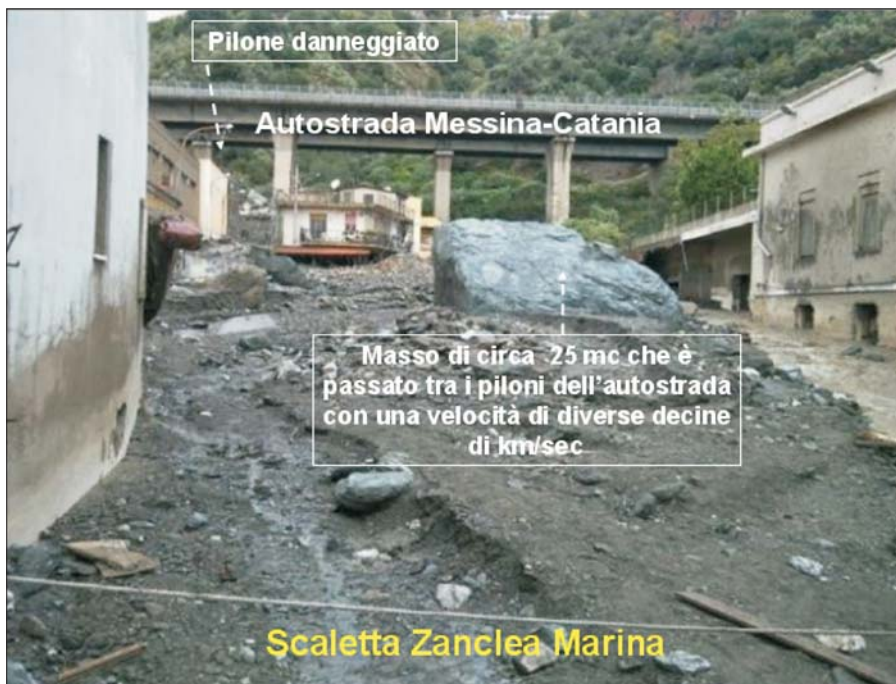
Figura 10 – Massi di roccia di grandi dimensioni, inglobati nella colata fangoso-detrica, che hanno colpito o sfiorato i piloni dell'autostrada. Il masso di maggiori dimensioni è di circa 25 mc.

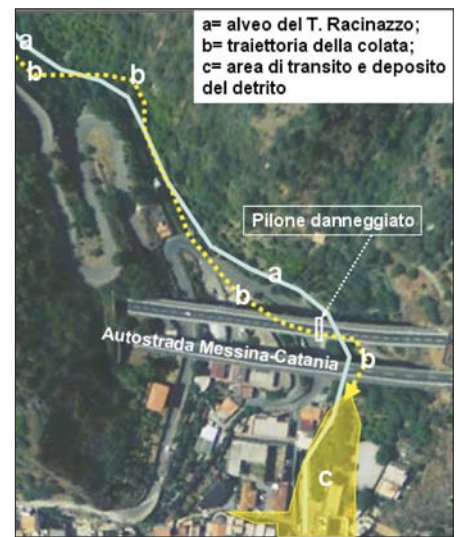
Figura 11 – Ricostruzione del tracciato, in base all'impronta lasciata lungo i versanti, del flusso fangoso-detrico nella parte terminale dell'alveo del Torrente Racinazzo (a). Sono evidenti le esondazioni del flusso (b) in corrispondenza delle anse del torrente che hanno provocato l'impatto del fronte della colata perpendicolarmente alla massima dimensione del pilone dell'Autostrada Messina-Catania. In giallo trasparente (c) è evidenziata l'area interessata dal transito e accumulo del detrito.

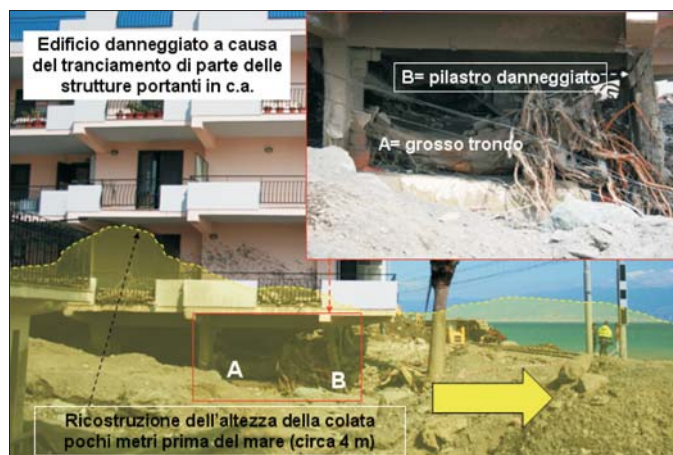
Figura 14 – Ricostruzione dell'altezza e della potenza della colata a poche decine di metri dalla spiaggia. Sono evidenti i danni arrecati dai grossi massi inglobati nella colata alle strutture portanti in c.a. dell'edificio multipiano. Foto Zancle.it.

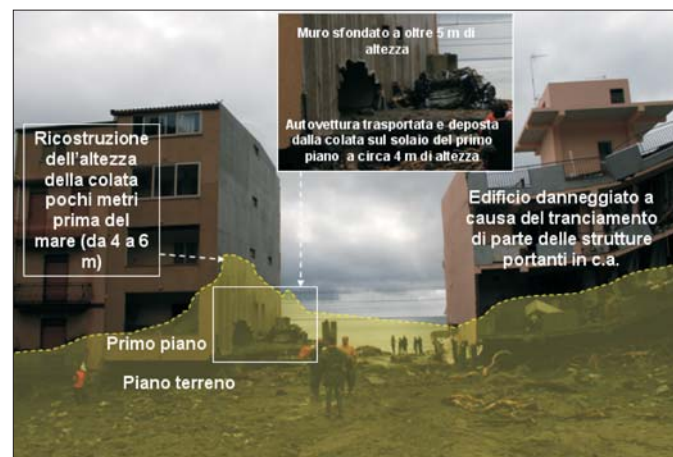
Figura 15 – Ricostruzione dell'altezza e della potenza della colata ed evidenziazione del notevole volume di fango deposto a poche decine di metri dalla spiaggia. Foto Zancle.it.

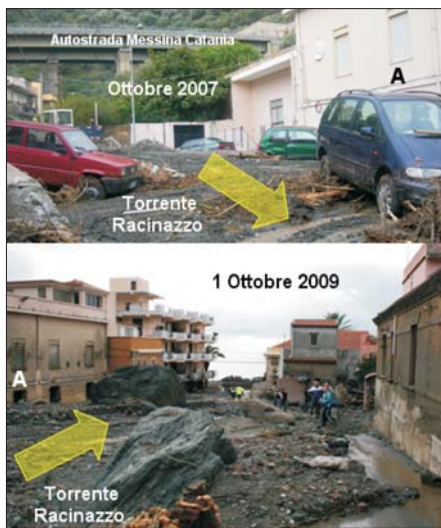
Figura 16 – La foto in alto evidenzia l'impatto determinato dall'evento alluvionale dell'ottobre 2007, simile ma non così disastroso come l'evento del 1° ottobre 2009 (foto in basso), nell'area attraversata dall'alveo del T. Racinazzo dove è ubicato l'edificio indicato con la lettera A. Foto Zancle.it.

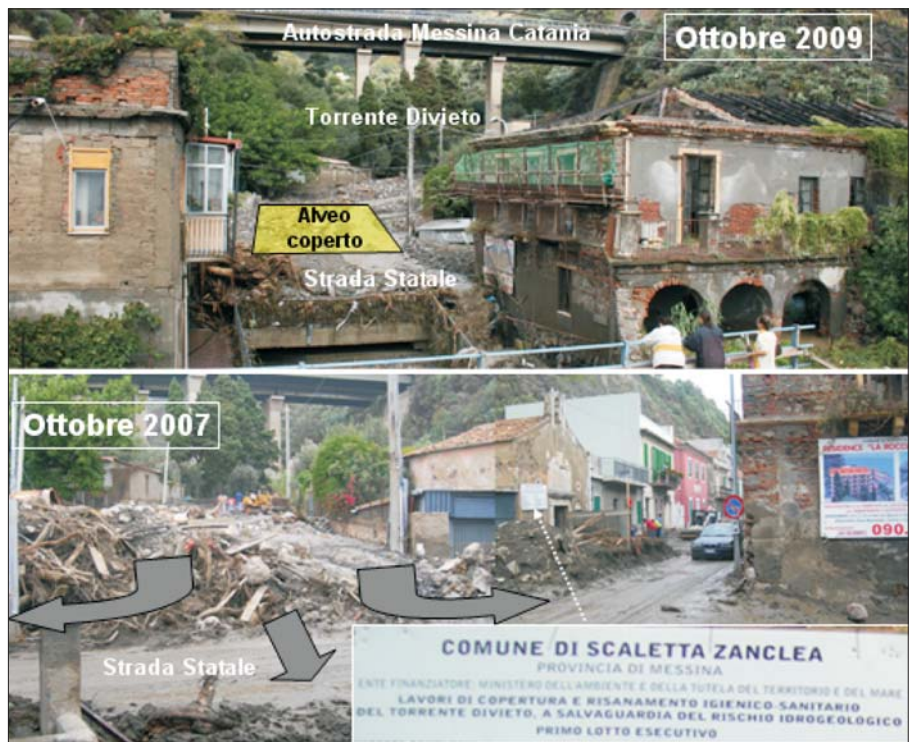
Figura 17 – La foto in alto illustra il tratto terminale del Torrente Divieto in corrispondenza del viadotto della strada statale e della copertura realizzata alcuni anni fa "a salvaguardia del rischio idrogeologico", come si evince dalla tabella relativa ai lavori durante l'alluvione dell'ottobre 2007 (foto in basso). Quest'ultimo evento provocò esondazione, trasporto e accumulo di fango, detriti e alberi sulla sede stradale che danneggiarono numerose abitazioni. Foto Zancle.it.

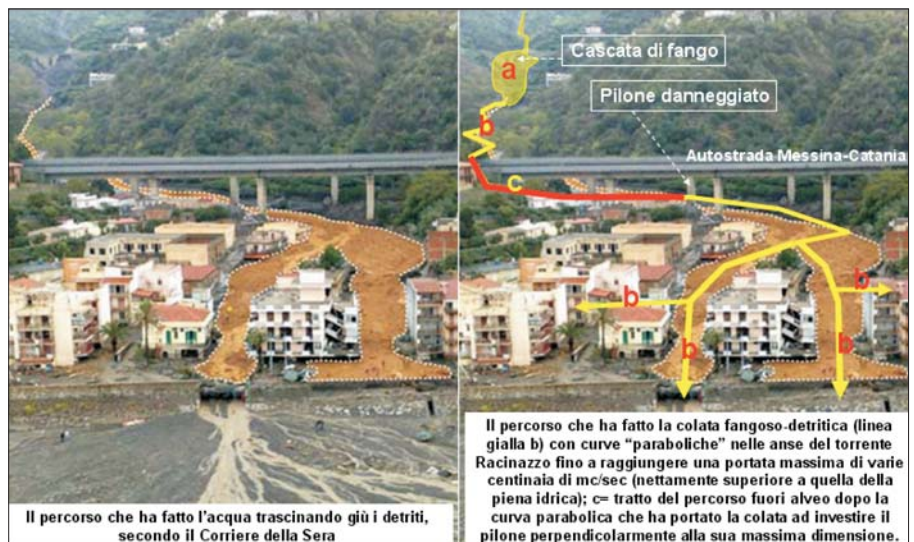
Figura 18 – A sinistra è riportata la ricostruzione dell'evento pubblicata dal "Corriere della Sera on line" che attribuisce erroneamente l'evento a una piena idrica che ha trascinato i detriti. Sulla stessa foto, a destra, è riportata la ricostruzione del fenomeno rappresentato da una rapida e potente colata fangoso-detritica.

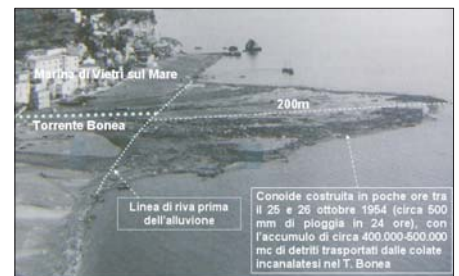
Figura 19 – Modificazione della morfologia costiera della spiaggia di Marina di Vietri sul Mare dopo l'evento alluvionale del 25 ottobre 1954. Una parte dei detriti si sedimentò nei fondali del Golfo di Salerno.

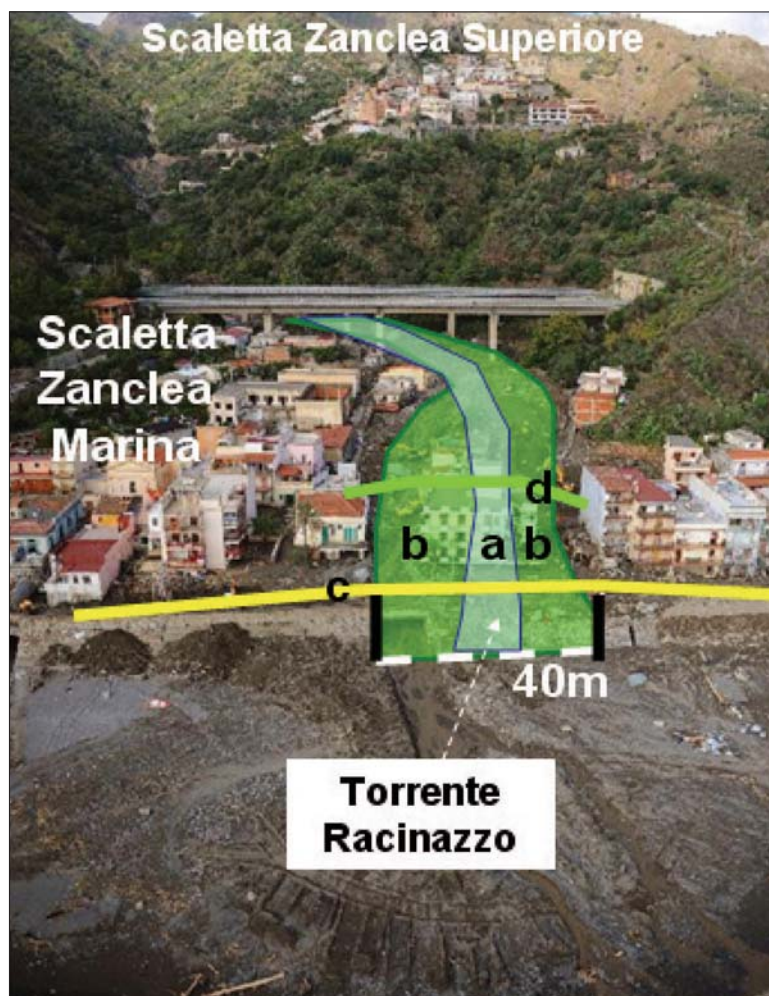
Figura 22 – Proposta schematica di messa in sicurezza dell'abitato di Scaletta Zanclea Marina. a= Nuovo alveo regimentato del T. Racinazzo; b= Alveo per lo smaltimento di eventuali flussi fangoso-detritici; c = Nuovo viadotto della linea ferroviaria; d= Nuovo viadotto della strada statale.

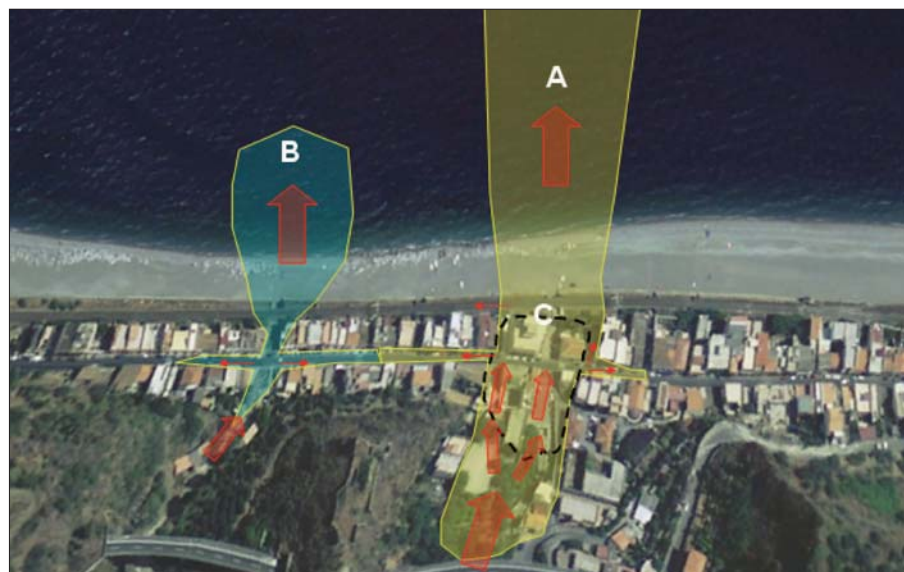
Figura 23 – Principali effetti causati dall'evento del 1° ottobre 2009 tra il Torrente Racinazzo (in giallo trasparente) e il Torrente Divieto (in verde trasparente). A= Area interessata dal transito e deposito di detriti della colata fangoso-detritica; B= area interessata dall'accumulo di detriti da parte del Torrente Divieto.

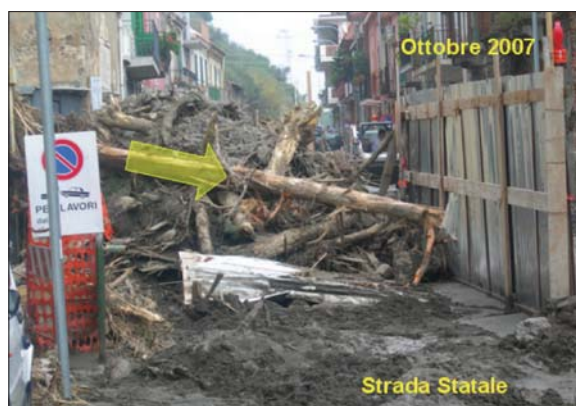
Figura 24 – Colata di fango innescatasi ed evoluta invadendo la strada statale, nell'ottobre 2007, lungo il breve ma ripido versante incombente su Scaletta Zanclea Marina tra il Torrente Racinazzo e il Torrente Divieto. Il flusso ha inglobato molti alberi d'alto fusto. Foto Zancle.it.

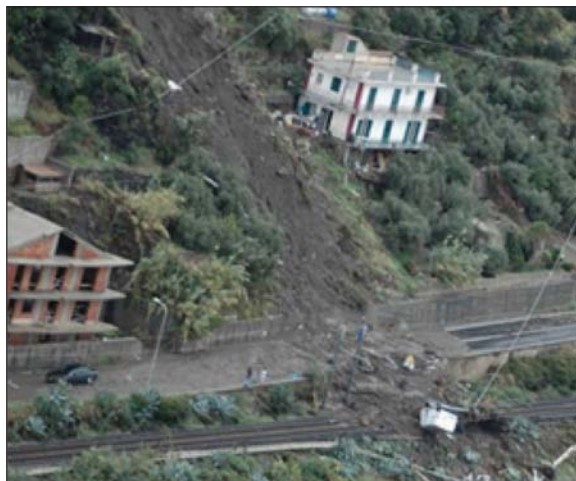
Figura 25 – Colata di fango innescatasi ed evoluta invadendo la strada statale e la linea ferroviaria, il 1° ottobre 2009, lungo il breve ma ripido versante incombente sul mare in corrispondenza di Capo Scaletta. Foto Vigili del Fuoco.

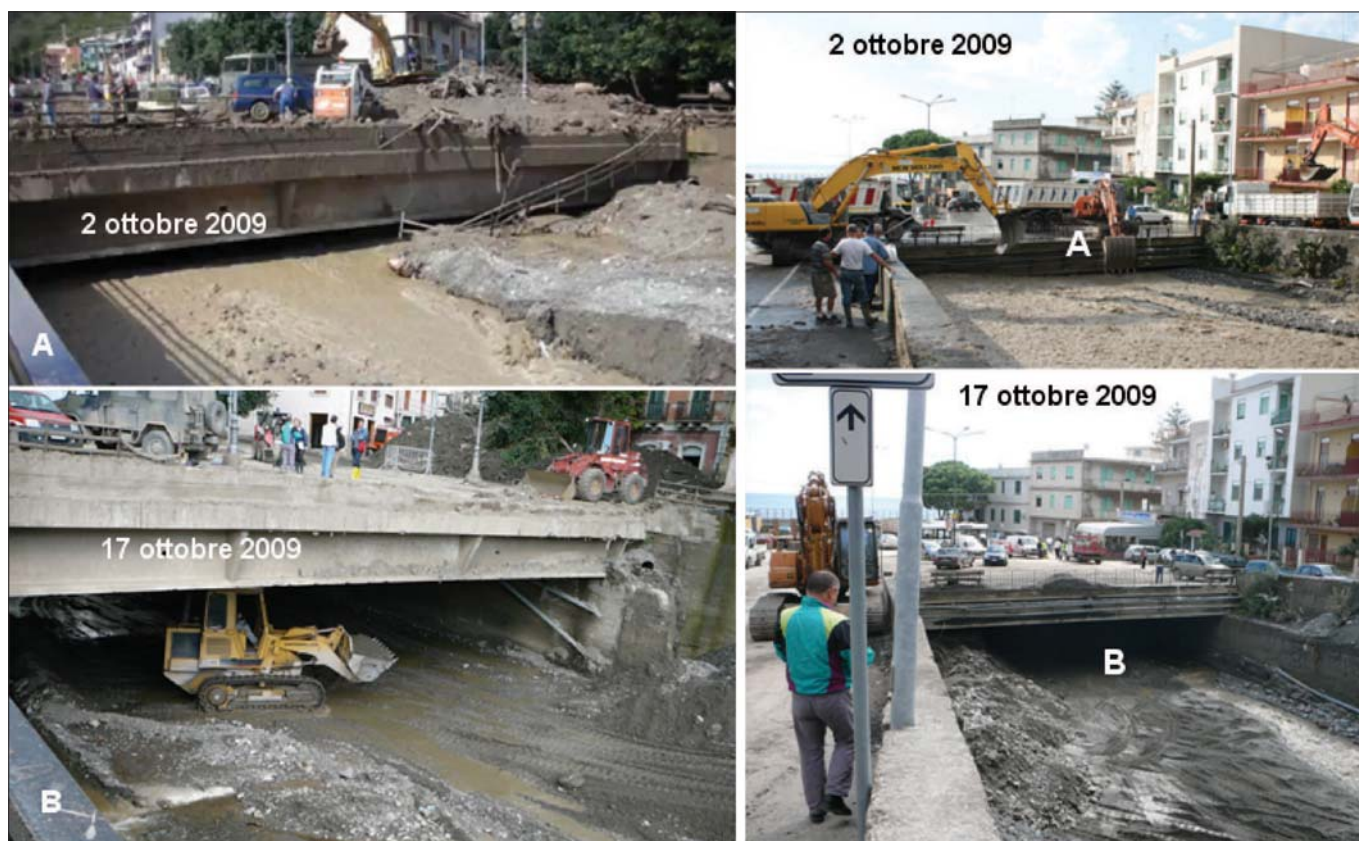
Figura 26 – A sinistra alveo della Fiumara di Giampileri Superiore, a destra alveo del Torrente Itala completamente colmati di detriti (A) e dopo il ripristino della sezione torrentizia (B).

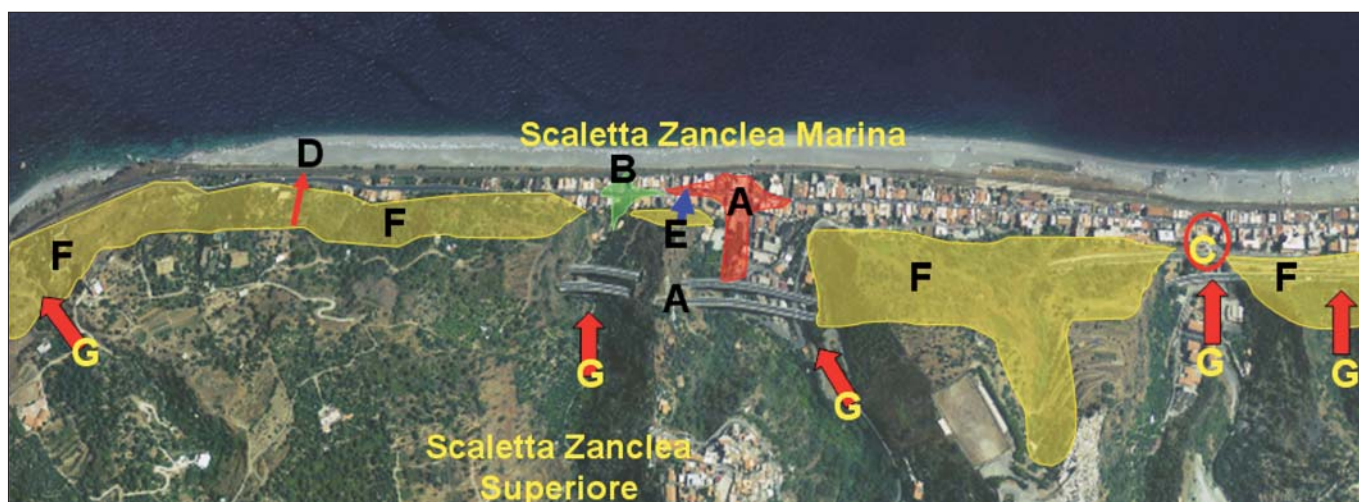
Figura 27 – Rappresentazione schematica degli effetti geoambientali principali causati dagli eventi alluvionali del 2007 (E) e del 1° ottobre 2009 (A, B, C, D): A= area devastata dalla colata fangoso-detritica del Torrente Racinazzo; B= area interessata dall'accumulo di detriti trasportati dal Torrente Divieto; C= alveo del Torrente Itala colmato di detriti; D= colata di fango che ha interessato la strada statale e la linea ferroviaria travolgendo un furgone; E= colata di fango che ha invaso la strada statale nell'ottobre 2007. Individuazione schematica dei principali pericoli geoambientali che possono interessare Scaletta Zanclea Marina in concomitanza con eventi piovosi molto consistenti come verificatosi tra settembre e il 1° ottobre 2009: F= area d'innescio ed evoluzione di colate di fango lungo i ripidi versanti; G= colate fangoso-detritiche incanalate.

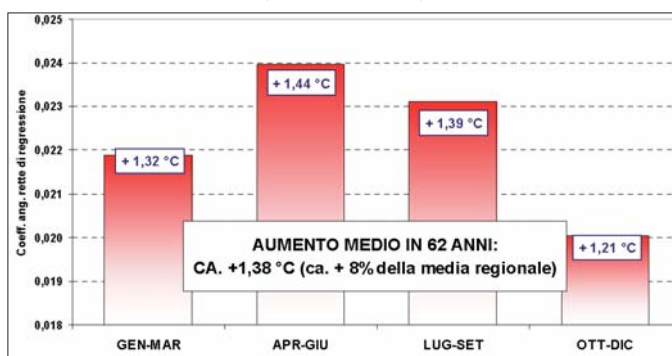
Figura 9 – Trend per trimestri della temperatura media in Sicilia dal 1924 al 2003 (Fonte: elaborazione Basile & Panebianco, 2009).

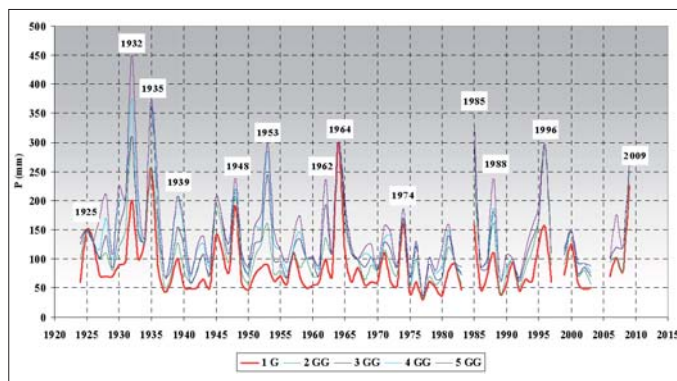
Figura 11 – andamento annuale delle massime precipitazioni per più giorni consecutivi e numero di eventi piovosi significativi per decade nella stazione di Santo Stefano di Briga.

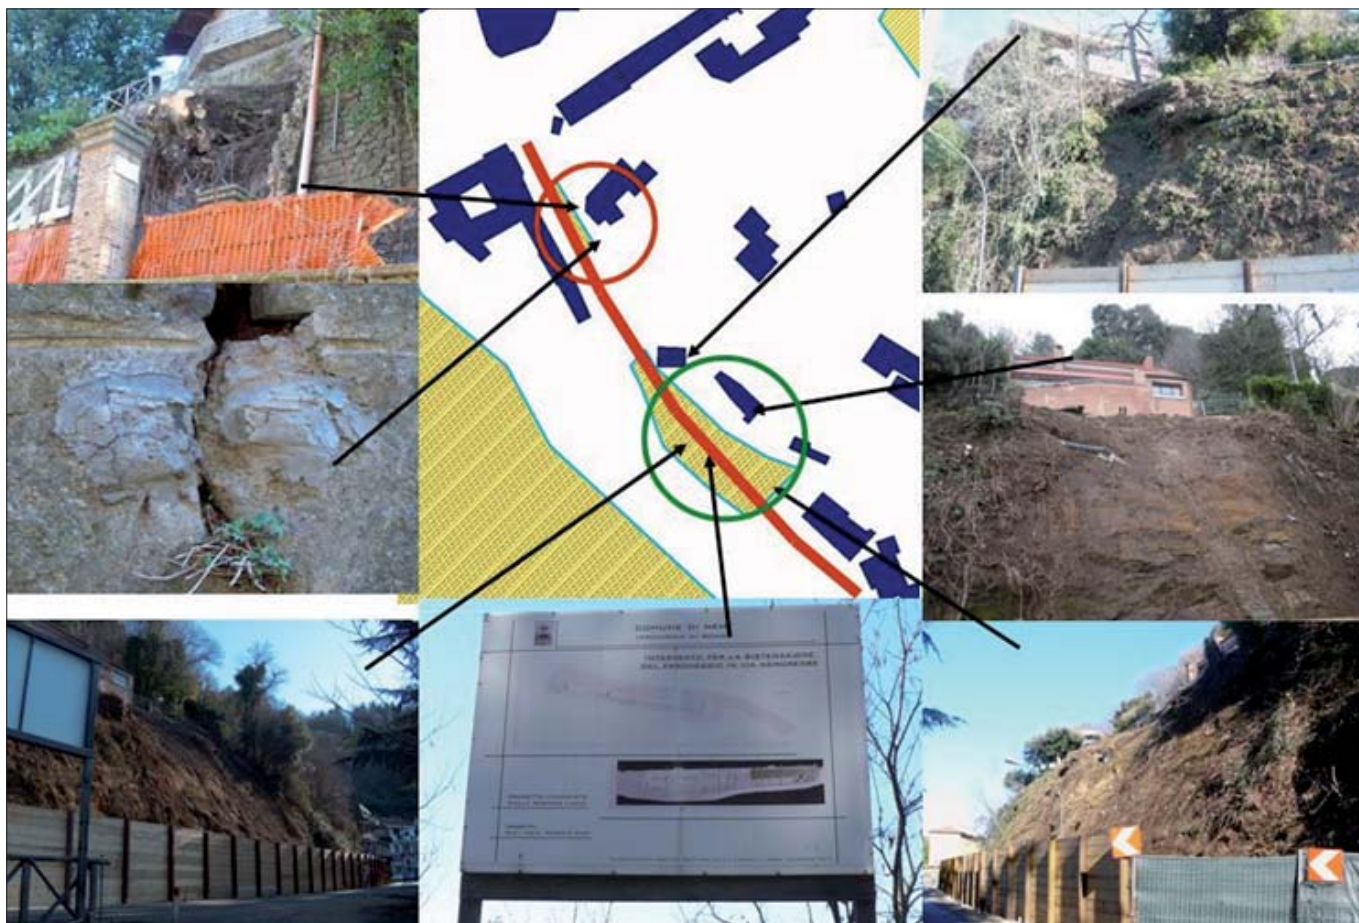
Figura 5 – Frana gennaio 2009: al centro particolare della carta inventario frane.

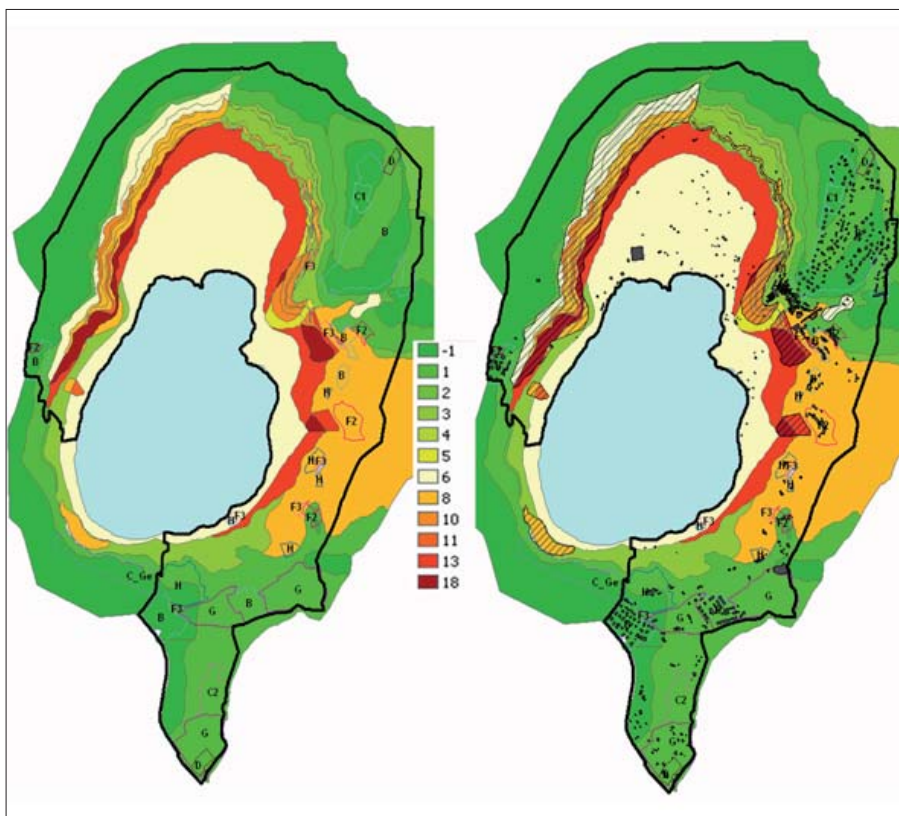
Figura 6a – Carta dei rischi e previsioni urbanistiche.

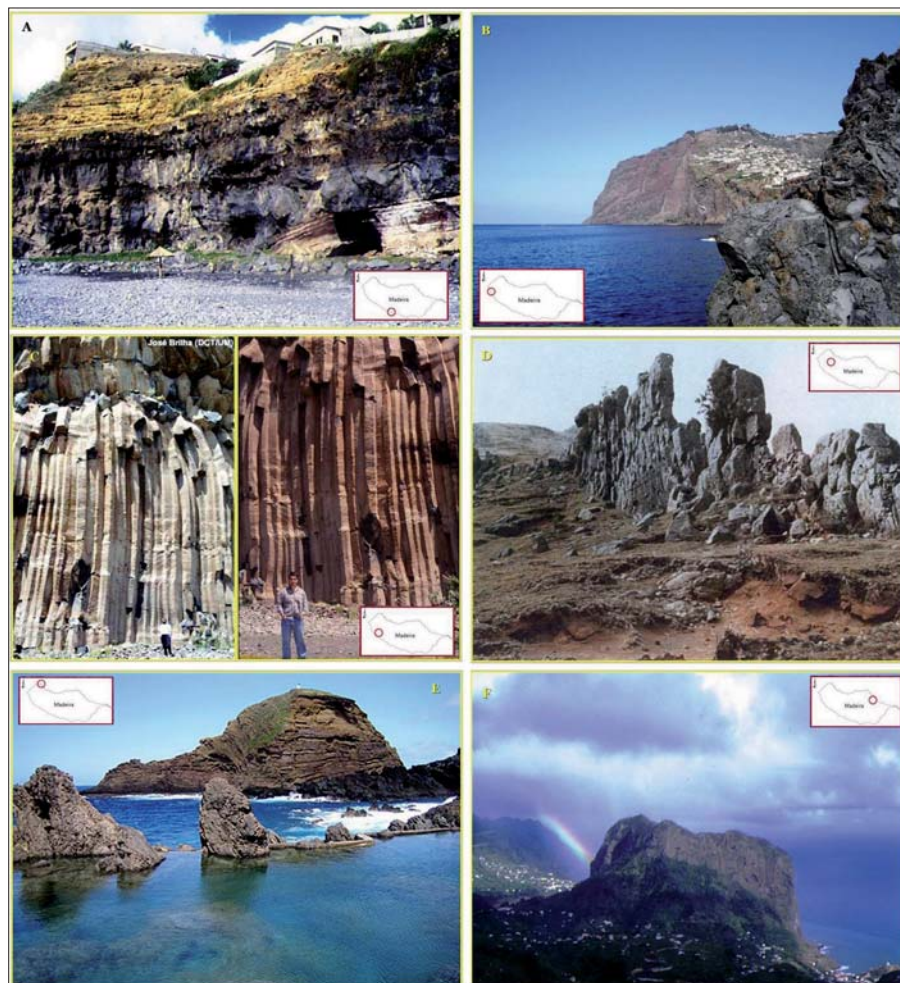
Figura 2 – (A) Sequenza vulcanica transizionale e sub-aerea di *Praja Formosa*. (B) *Cabo Girao*. (C) Basalti e trachiti colonnari. (D) "Uomini in piedi" dighe vulcaniche esumate per morfoselezione nell'altipiano del Paul da Serra. (E) "Isola Morbida" presso Porto Moniz. (F) "Nido dell'Aquila" nella costa nord.

la sequenza completa della formazione di Madeira compresa tra la fase vulcanica transizionale, seguente a quella sottomarina e la fase finale sub-aerea (Fig. 2A). Continuando verso ovest si raggiunge *Cabo Girao* (Fig. 2B) che raggiungendo i 600 m. circa d'altezza dal livello marino rappresenta il secondo cliff esistente al mondo. Proseguendo verso il centro dell'isola sulla strada che conduce al rilievo del Paul da Serra è possibile ammirare pareti formate da basalti e trachiti tipicamente colonnari (Fig. 2C) che rappresentano geositi a cui sono riconosciuti attributi didattico-culturali. Arrivati sull'altipiano del Paul da Serra è possibile vedere gli *Homen a Pê* (letteralmente dal portoghese uomini in piedi) forme originate da processi d'erosione selettiva che hanno messo a nudo queste "dighe vulcaniche" dove il materiale tufaceo circostante è stato eroso (Fig. 2D). Queste forme, che per gli abitanti di Madeira sono assimilabili a figure umane, sono riconoscibili per svariati chilometri estendendosi generalmente in direzione trasversale (nw-se) rispetto all'asse maggiore dell'isola. Scendendo verso la costa nord si arriva a Porto Moniz dove si può osservare *Ilhêu Mole* (Isola Morbida) che è un cono di cenere eroso, posto al temine di un flusso lavico, che si ritiene formato per l'esplosione di magma caldo venuto

a contatto con il mare (Fig. 2E). Questo geosito oltre avere valenza scientifico-culturale presenta attributi scenici ed economici, poiché la lava ha anche formato vasche di roccia che sono un'importante attrazione per i turisti che le usano come piscine. Proseguendo verso est, dopo aver attraversato una serie di cascate che sormontano la strada costiera gettandosi direttamente nell'oceano da una serie di valli sospese, si arriva alla *Penha de Aguia* (Roccia dell'Aquila) un rilievo di 420 m. d'altezza (Fig. 2F) che rappresenta un testimone del principale scudo lavico (complesso post Miocenico 2,5 ma) all'interno di una depressione nel complesso vulcanico basale (complesso Mio-Pliocenico 5,2-2,5 ma). Proseguendo si arriva a Canical dove si trova un importante geosito costituito dall'affioramento di sabbie calcaree (formate durante il Pleistocene term. - Olocene inf.) che testimonia le variazioni del livello marino. Qui è possibile vedere la colonizzazione da parte di vegetazione, di cui possiamo vedere le radici fossili (complesso calcareo) (Fig. 3A), avvenuta in seguito alla deposizione eolica di sabbie depositatesi sulla piattaforma, composta di coralli fossili e alghe calcaree, che dal regime subacqueo viene esposta a quello sub-aereo per effetto dell'abbassamento del livello mare. Arrivando nell'estrema

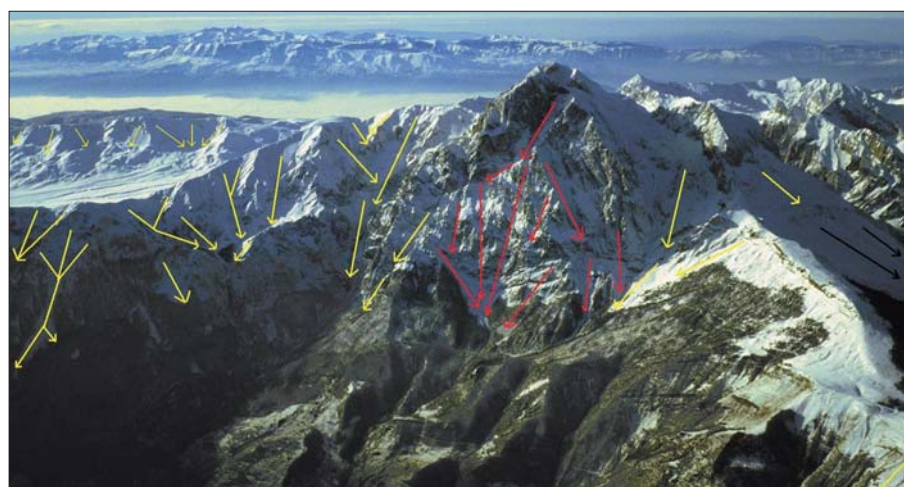
Corno Grande, versante nord-orientale. Valanghe: ↓ a debole coesione, ↓ a lastroni; ↓ a sviluppo nubiforme.

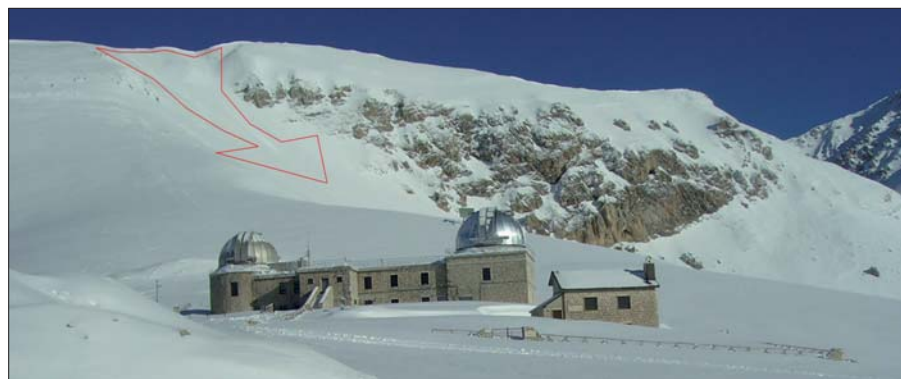
Figura 2 – Osservatorio astronomico di Campo Imperatore 2.135 m s.l.m. In rosso la valanga del "Canale del Duca" che il 31 gennaio 2010 ha travolto tre escursionisti romani, uccidendone due. Il pendio era stato individuato e cartografato nel C.L.P.V. allegato, per i dati censuali e le caratteristiche geomorfologiche.

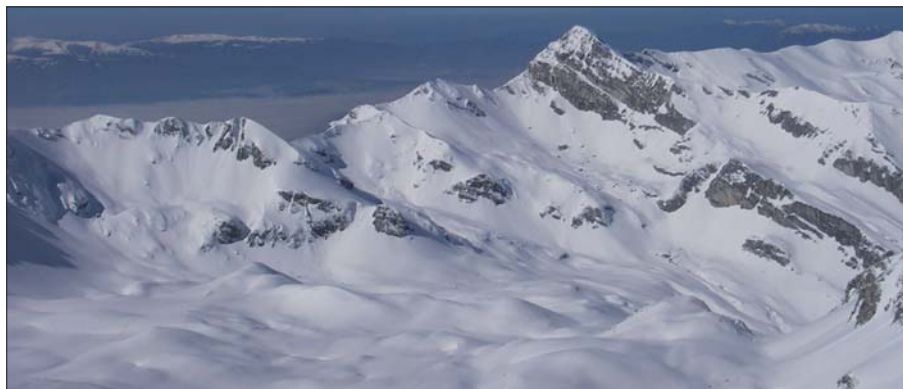
Figura 5 – La conca glacio-carsica di Campo Pericoli e la catena occidentale con il Passo della Portella e Pizzo Cefalone 2.533 m s.l.m. (meteonetwork).

Già il De Marchi riporta un drammatico episodio accaduto nel 1569 (piccola era glaciale) nei pressi del Passo della Portella, Fig. 5: «L'anno mille cinquecento et sessanta nove, dicc'otto huomeni tornavano sù per la montagna, e così si staccò una palla di neve et gli affogò tutti. Son sepulti a Sercio (Assergi).» (Francesco De Marchi, 1573).

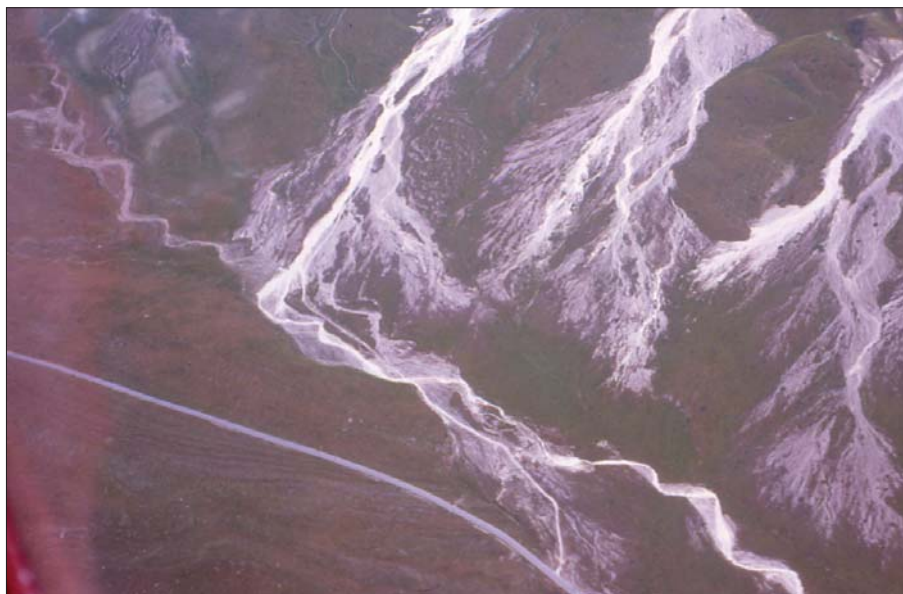
Figura 6 – Debris flow con terminazioni a delta nel bacino endoreico di Campo Imperatore; Località Stazzo del Lepre, (Tonelli).

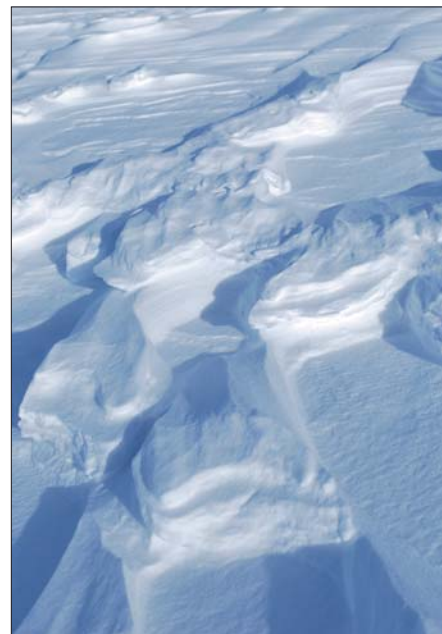
Figura 7 – Sastrugi. Forme d'erosione eolica nivale che causano variazioni orizzontali di coesione del manto nevoso, quando le depressioni si colmano di neve ventata.

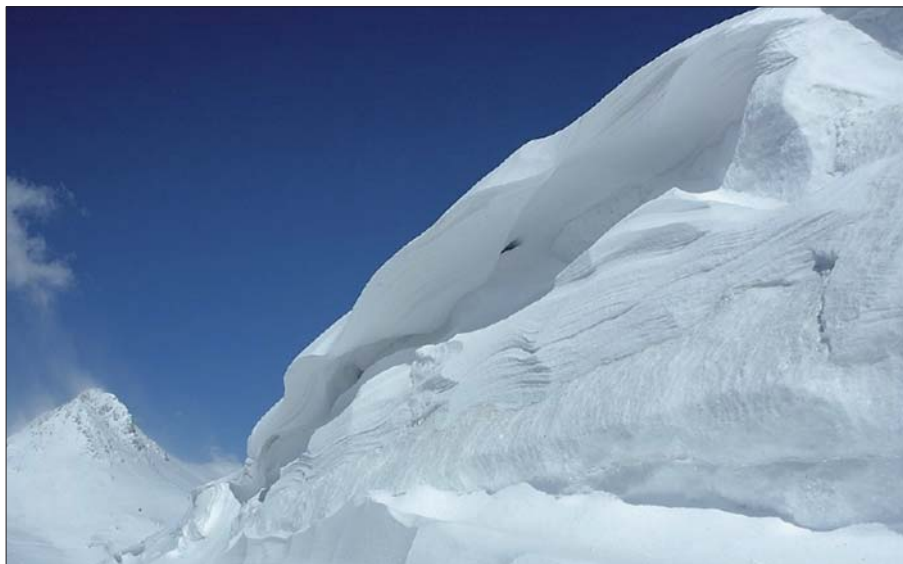
Figura 8 – Cornici nivali nei versanti sottovento, in secondo piano il monte Camicia 2.564 m s.l.m. (Cetemps).

Dai quadranti occidentali giungono le perturbazioni atlantiche, apportatrici di umidità che sono intercettate dalle meno elevate catene appenniniche poste a ovest: *Simbruini e Velino-Sirente*, e quando raggiungono il Gran Sasso, hanno perso una parte dell'umidità iniziale. Sono venti responsabili di una forte asimmetria del manto nevoso e accumulano notevoli spessori sottovento, *neve soffiata*, e formano cornici (Fig. 8).

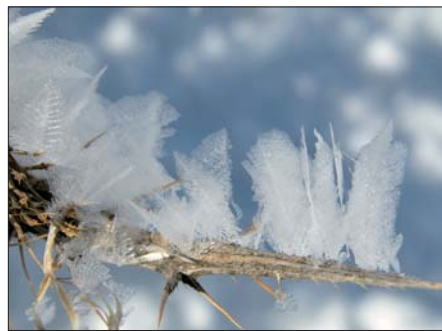
Figura 9 – Cristalli di ghiaccio piumati (Cetemps).

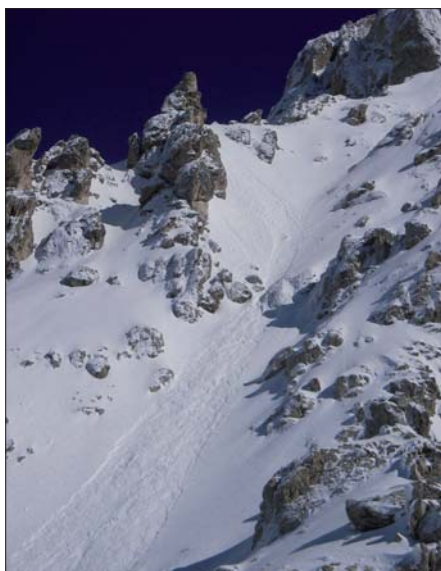
Figura 11 – Valanga a debole coesione; Direttissima per il Corno Grande, si distingue la morfologia dell'area di distacco e della zona di scorrimento, (meteonetwork).

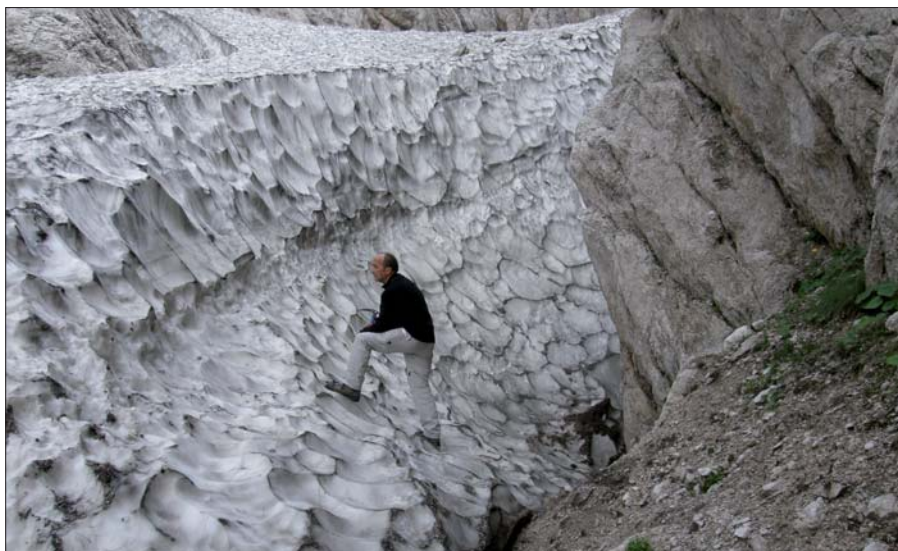
Fig. 12 Nevato di Fonte Rionne, 2.190 m s.l.m. (settembre 2009).

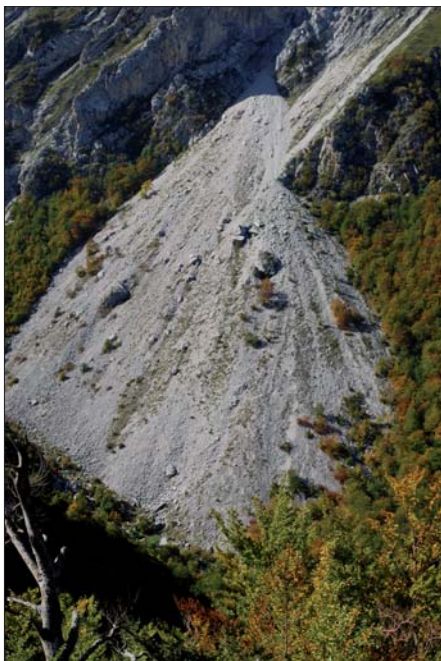
Figura 13 – Conoide poligenico, Valle del Rio Arno.

Anche quest'ultime morfologie sono in relazione con le condizioni meteo-climatiche e la tipologia di rilievo. Le due azioni sono quindi connesse e interdipendenti e, quando sono giustapposte, scorrono all'interno degli stessi canali di deflusso e alimentano gli stessi conoidi, concorrendo ad amplificarne gli effetti, fig.13.

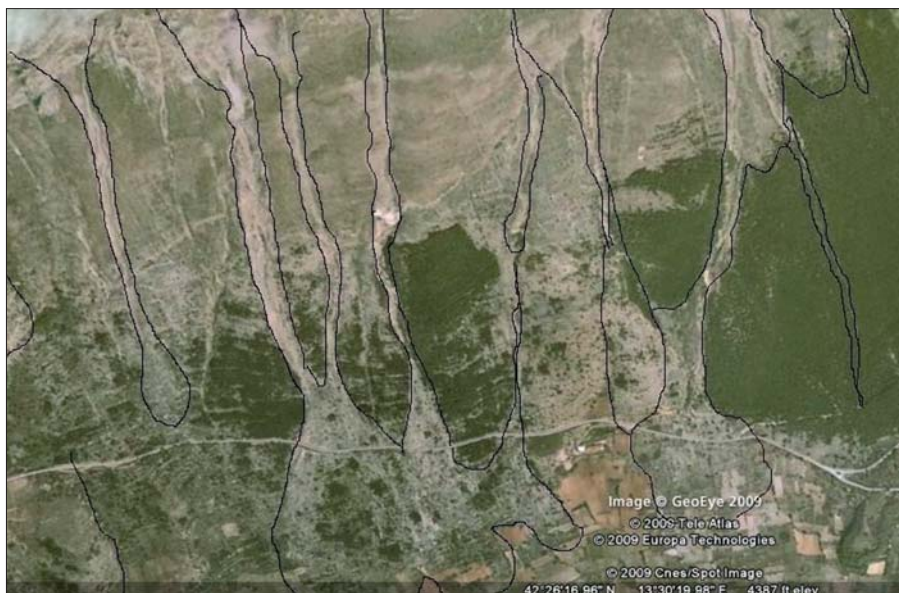
Figura 15 – Area valanghiva: Le Malecoste. Canali valanghivi e di distacco, deflusso e accumulo di pietrisco. Analisi geomorfologica satellitare. (Fraternali-2009).
