Elementi strutturali, effetti locali e danni ai manufatti nell'area abruzzese interessata dal sisma del 6 aprile 2009

Workshop

Il terremoto Aquilano dell'aprile 2009:

Chieti, 4 giugno 2009

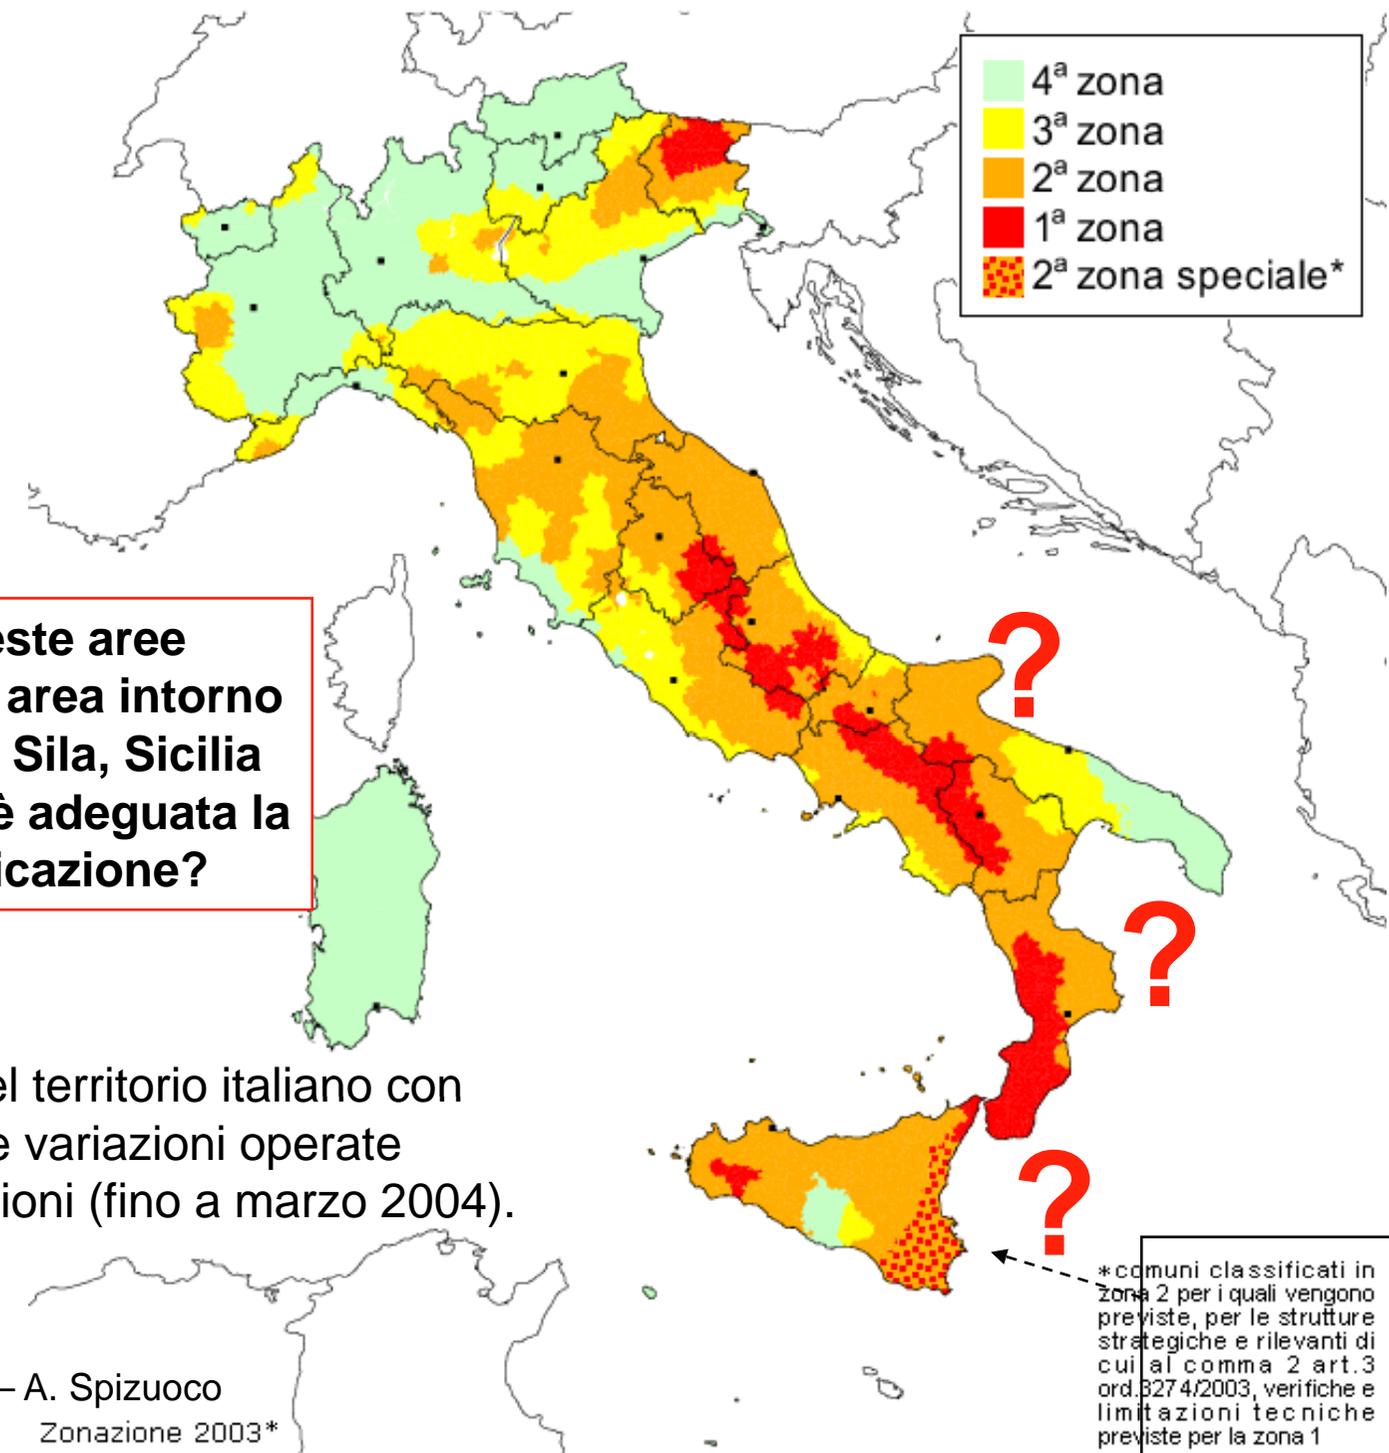
Zone sismiche del territorio italiano con recepimento delle variazioni operate dalle singole Regioni (fino a marzo 2004).

*comuni classificati in Zona 2 per i quali vengono previste, per le strutture strategiche e rilevanti di cui al comma 2 art. 3 ord. 3274/2003, verifiche e limitazioni tecniche previste per la zona 1

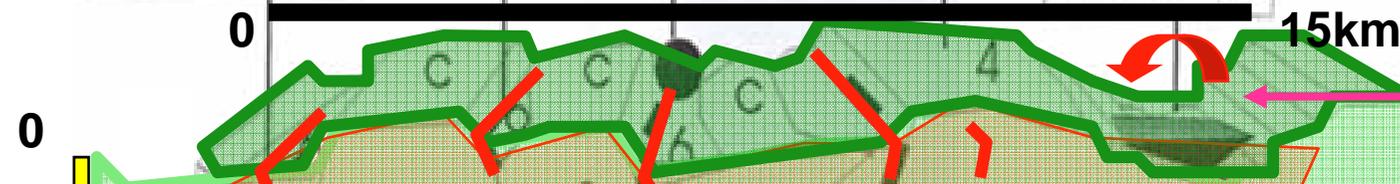
Pantano di S. Gregorio Magno Piano di Pecore Laviano Sella di Conza F. Ofanto Diga di Conza della Campania

Superficie del suolo interessata dalle deformazioni cosismiche

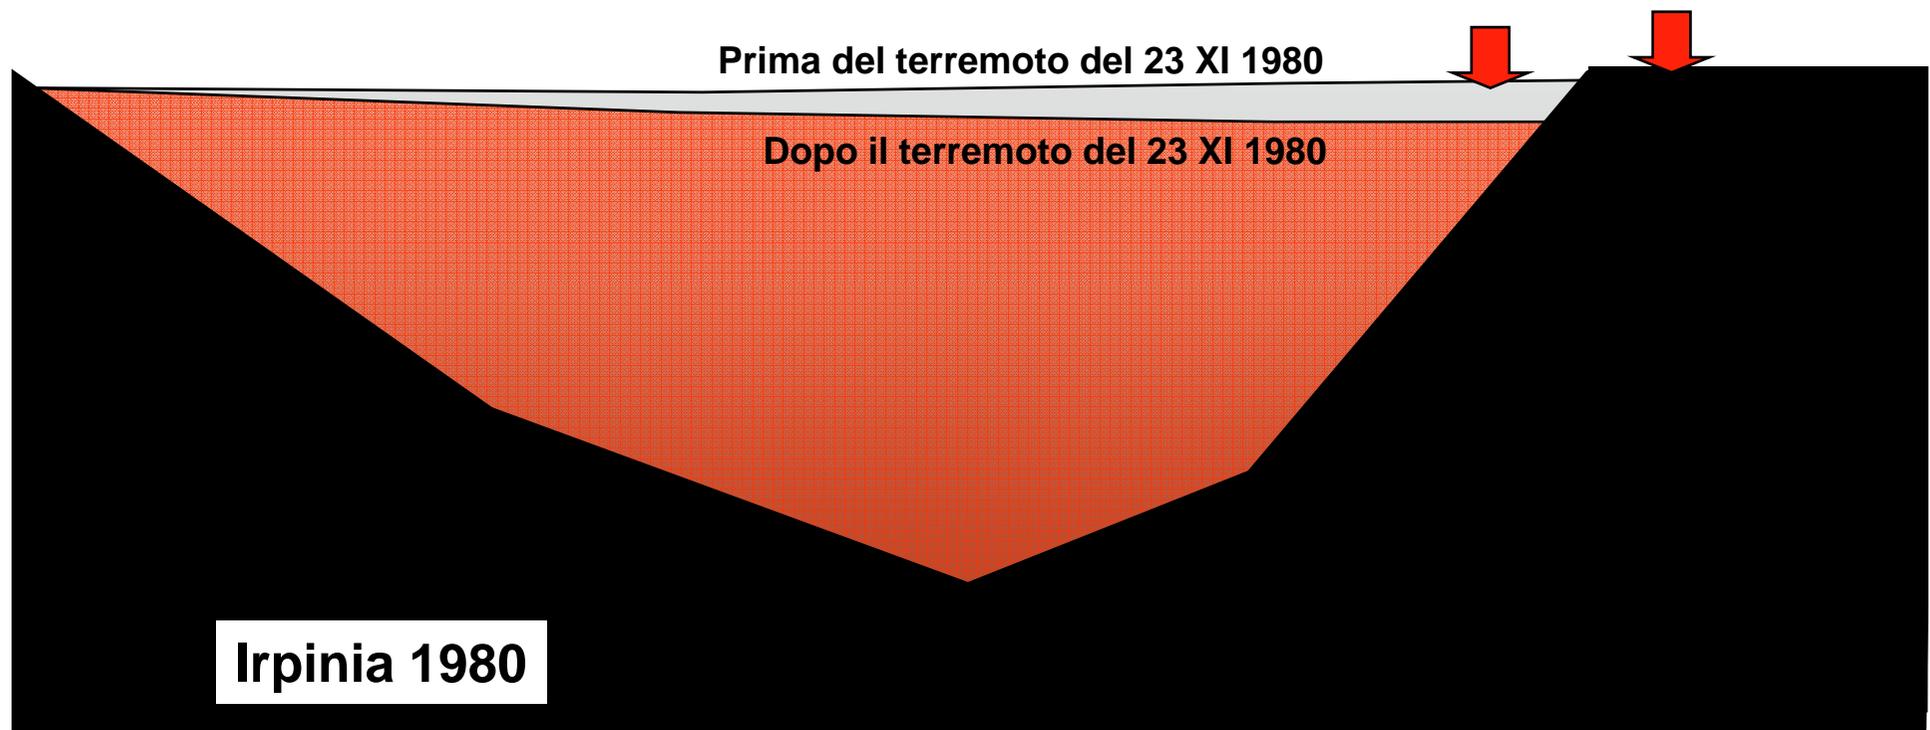
**Rotazione lungo un asse suborizzontale della “Diga in terra”
di Conza della Campania sul Fiume Ofanto
in costruzione nel 1980
(attualmente in esercizio, vol. max invasabile
100 milioni di mc),
solidalmente con il substrato dell’intera valle**

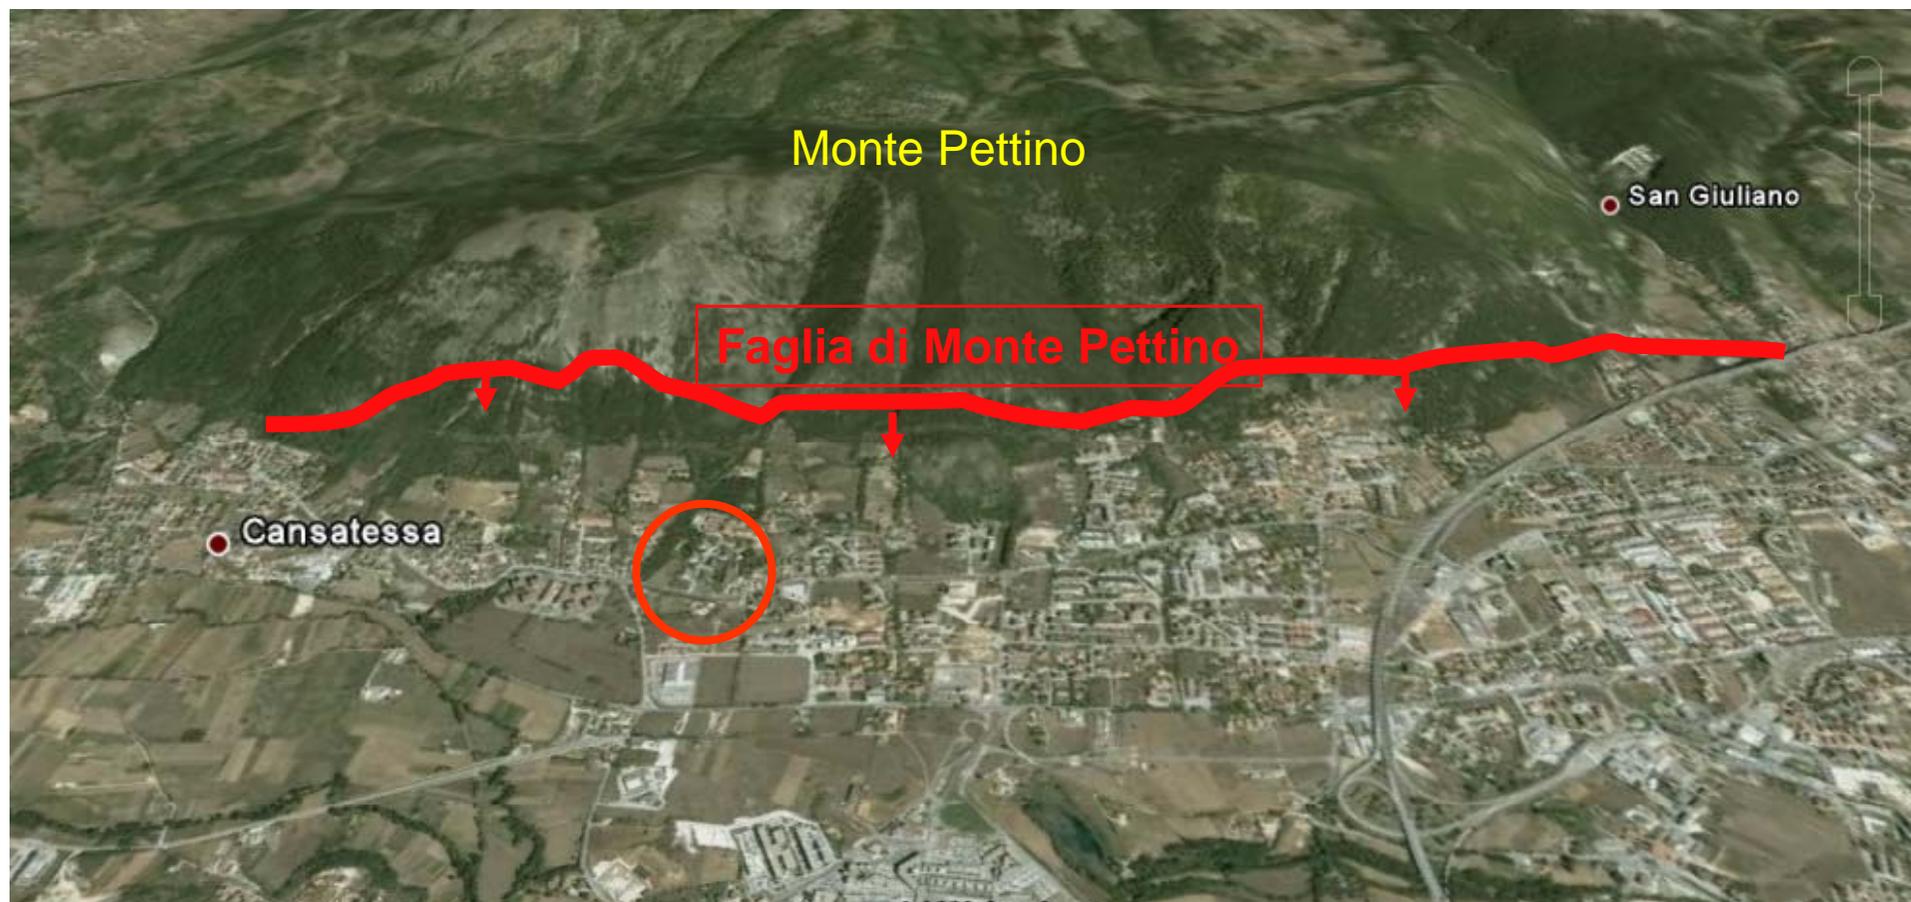
1

Edifici gravemente danneggiati

Fratture evidenti sulle superfici asfaltate e sui muretti provocate dalle sollecitazioni sismiche in corrispondenza di substrato che ha determinato accentuate amplificazioni locali

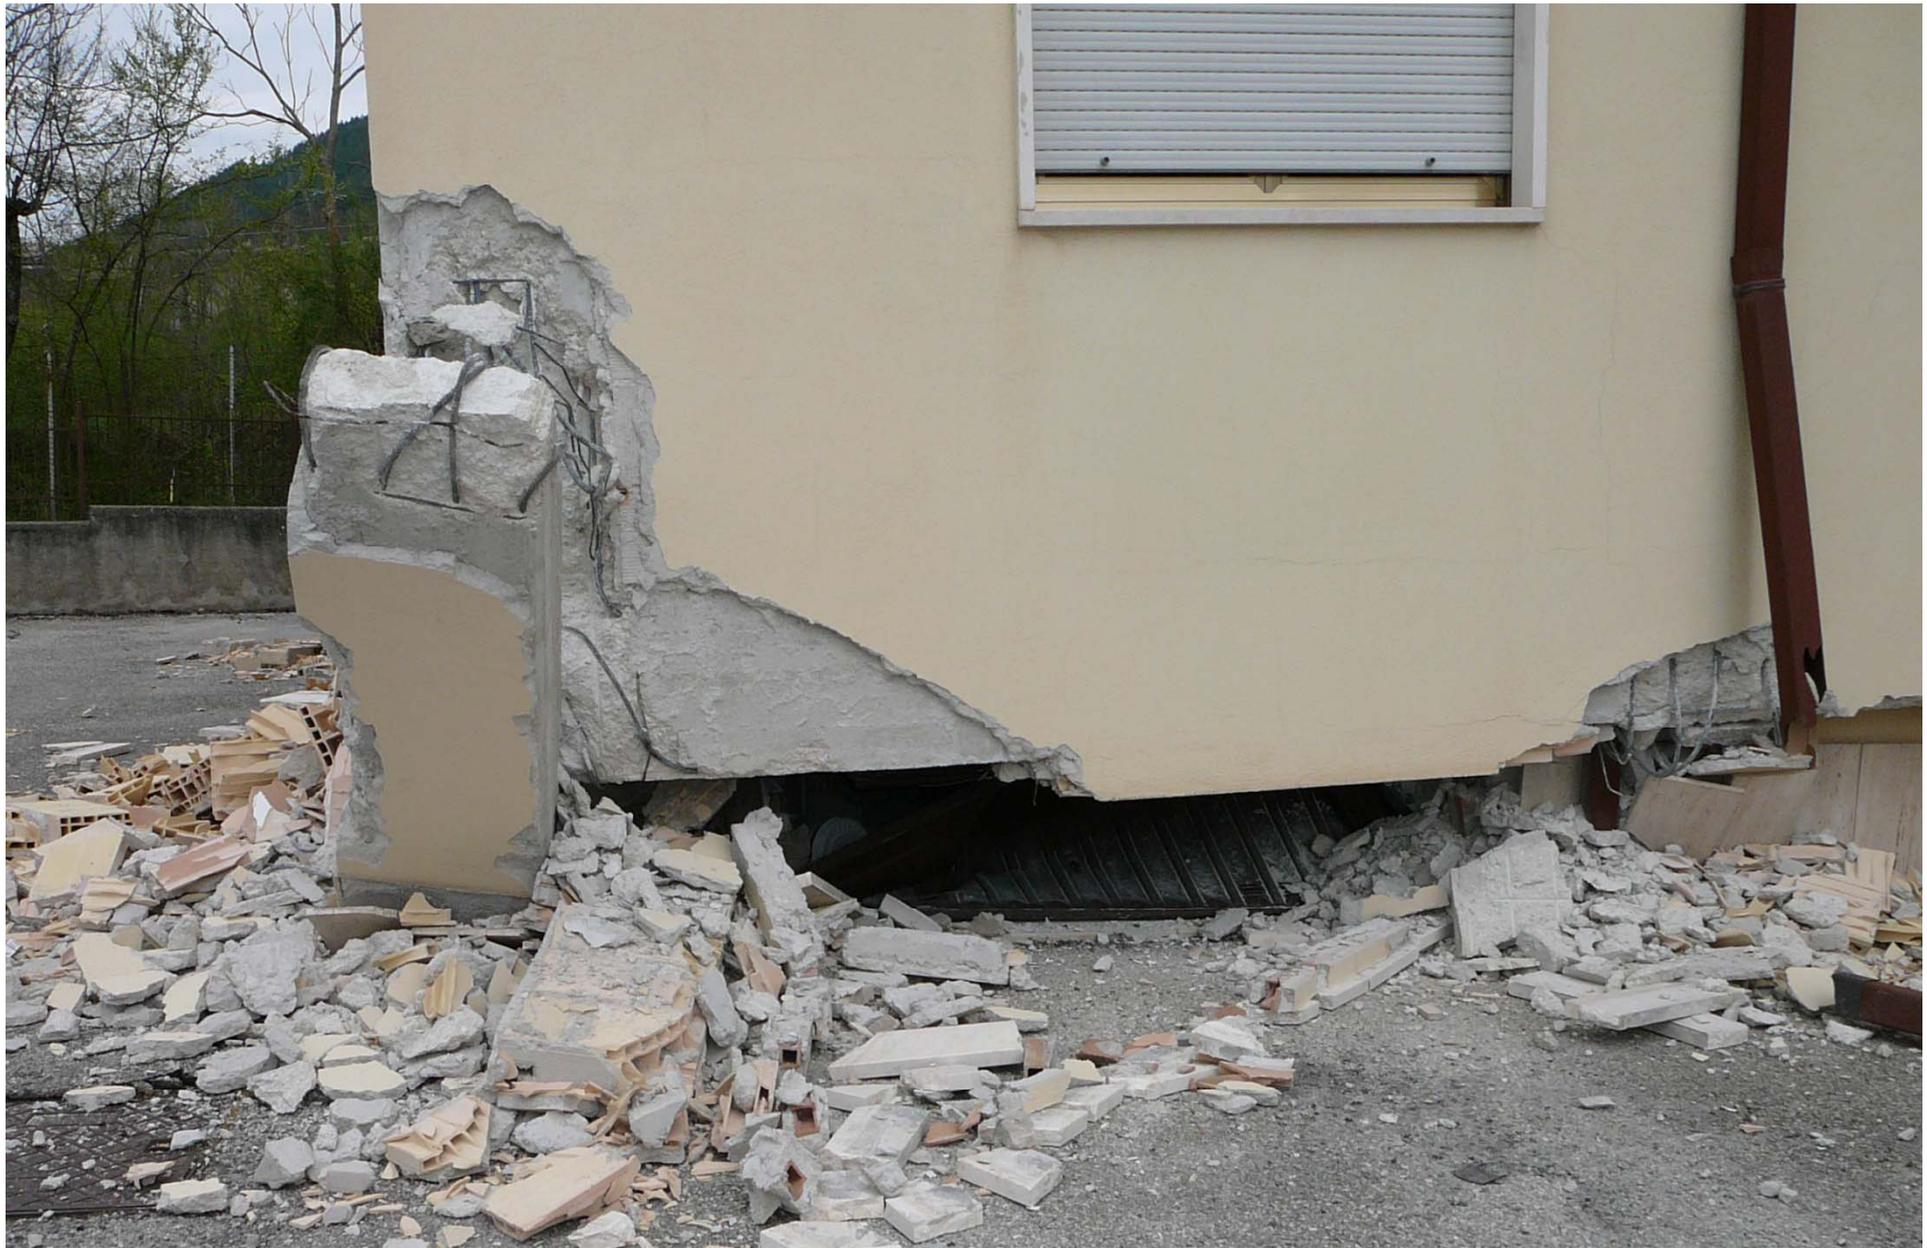
Sono state rilevate sistematiche carenze costruttive specialmente per quanto riguarda la posa in opera delle staffe nei pilastri, il confinamento dei nodi e la sovrapposizione di armature tra un piano e l'altro. F. Ortolani – S. Pagliuca – A. Spizuoco

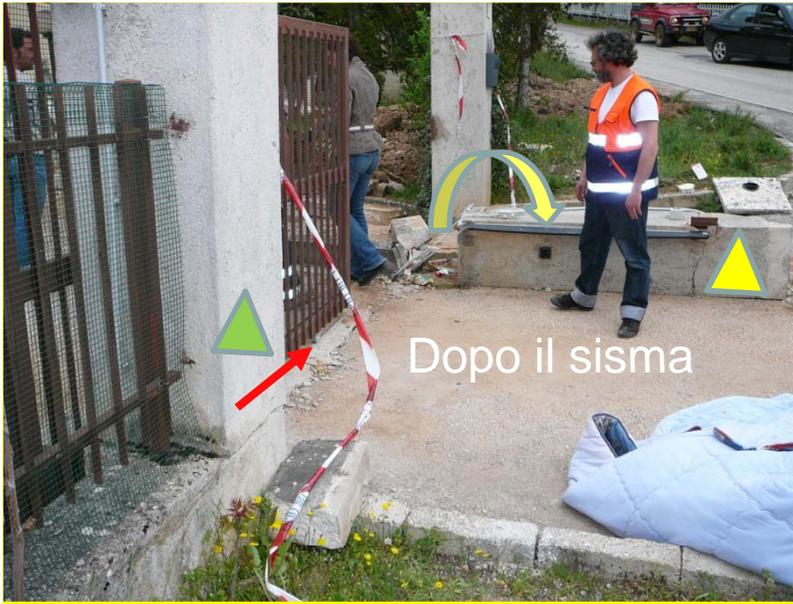
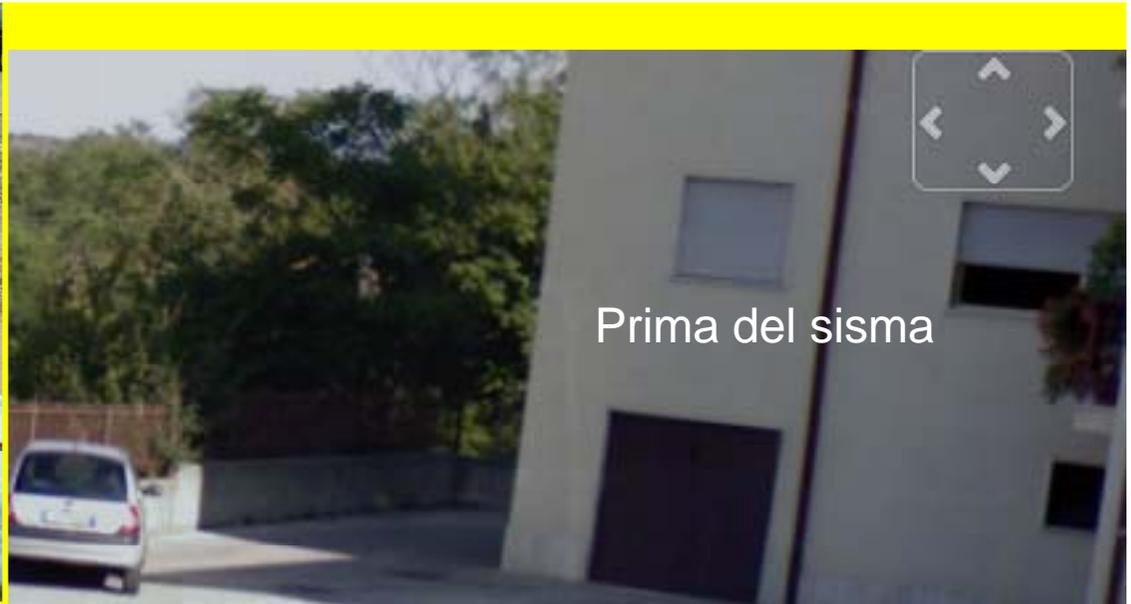
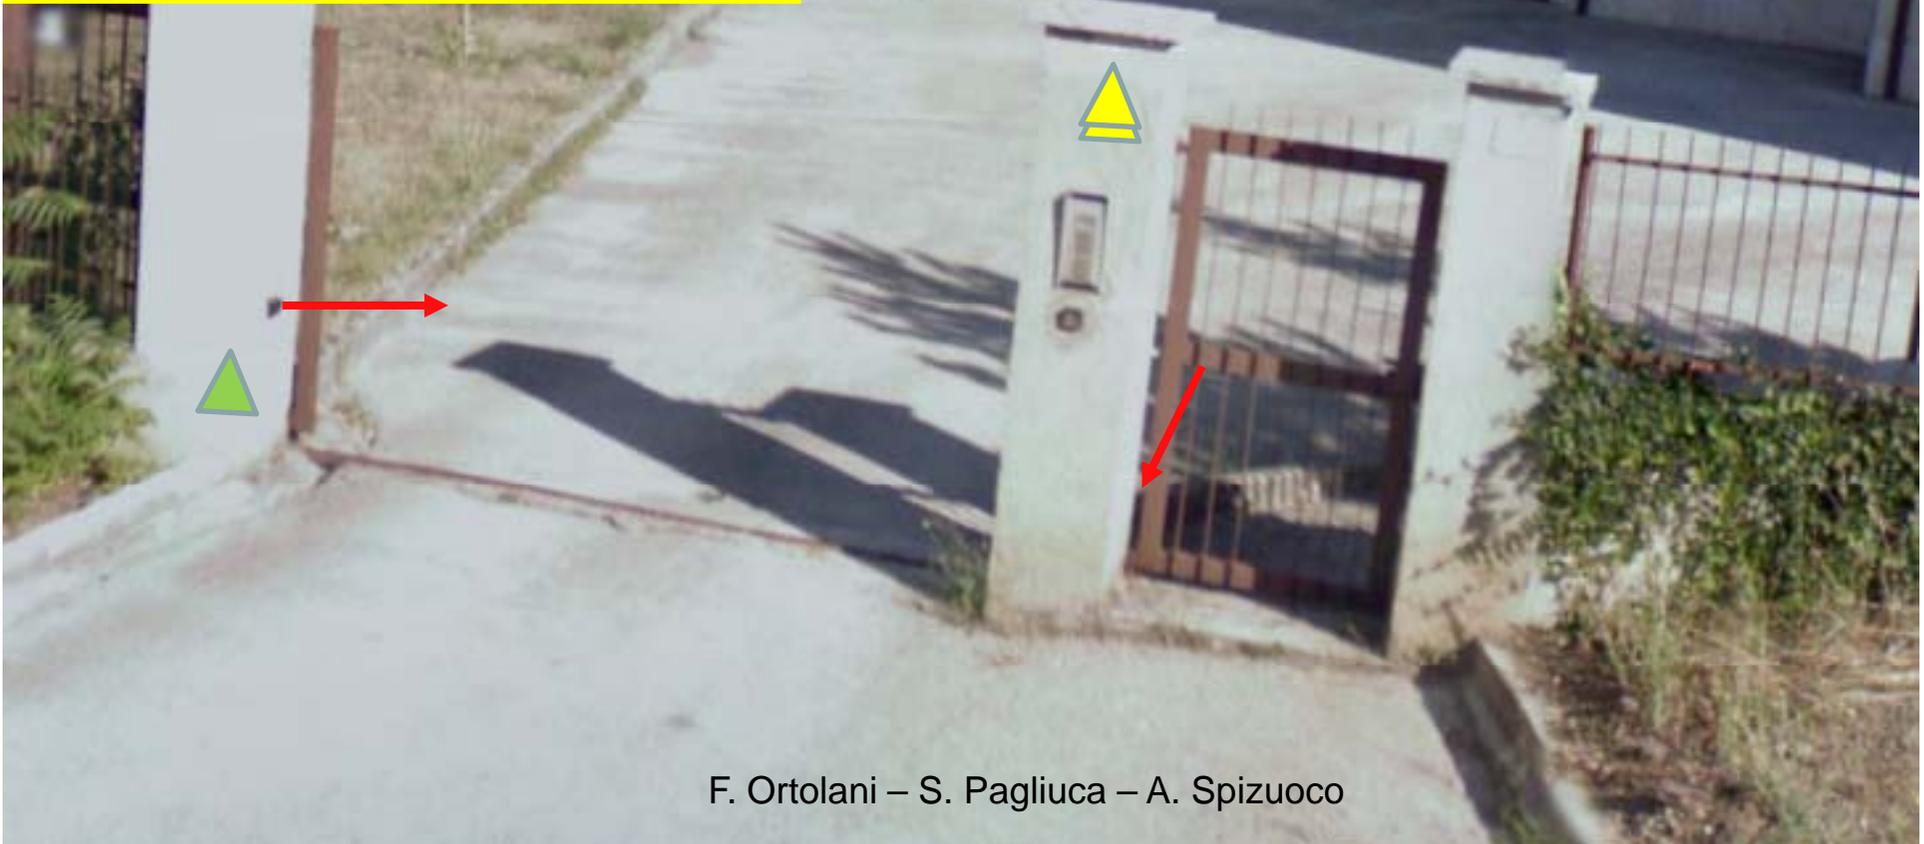
Le numerose fratture rilevate in superficie testimoniano che al passaggio delle onde sismiche si è avuta una evidente repentina deformazione dei terreni di fondazione costituiti da sedimenti sciolti con scadenti caratteristiche geotecniche.

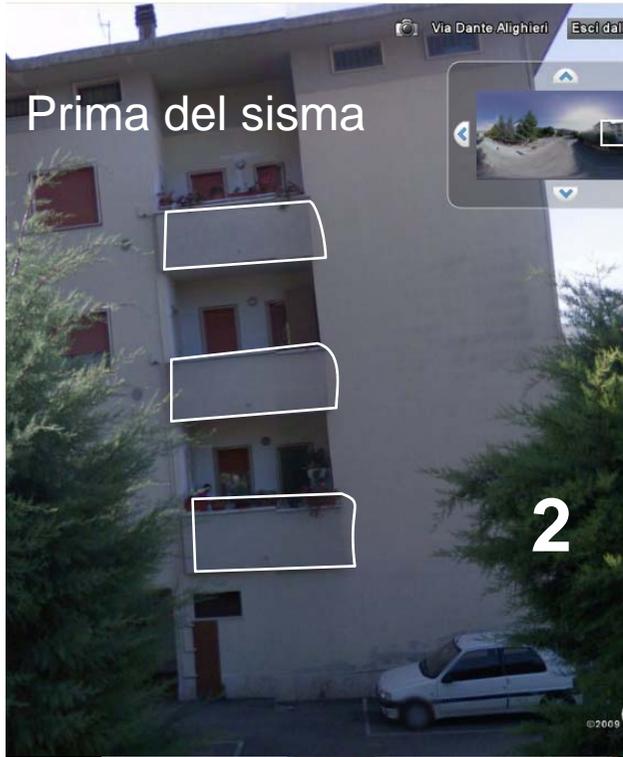
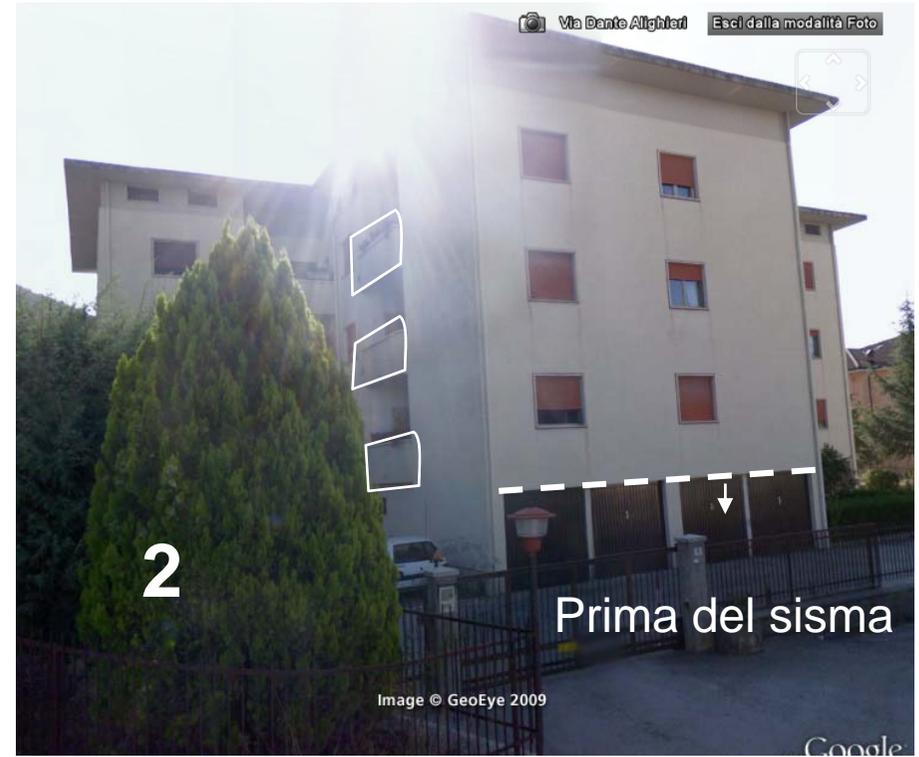
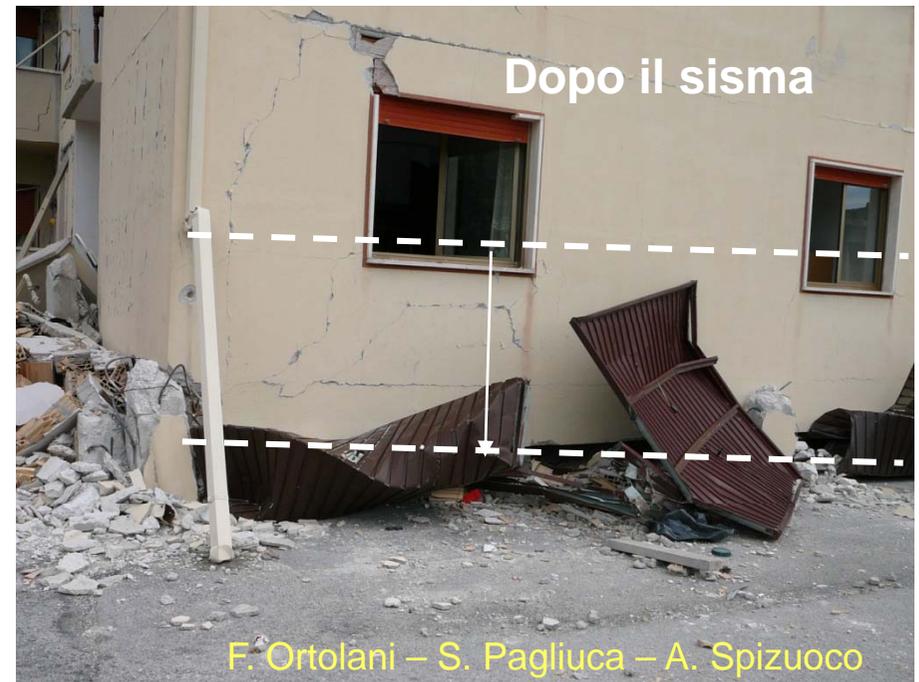
Edificio poco a nord di S. Demetrio ne' Vestini

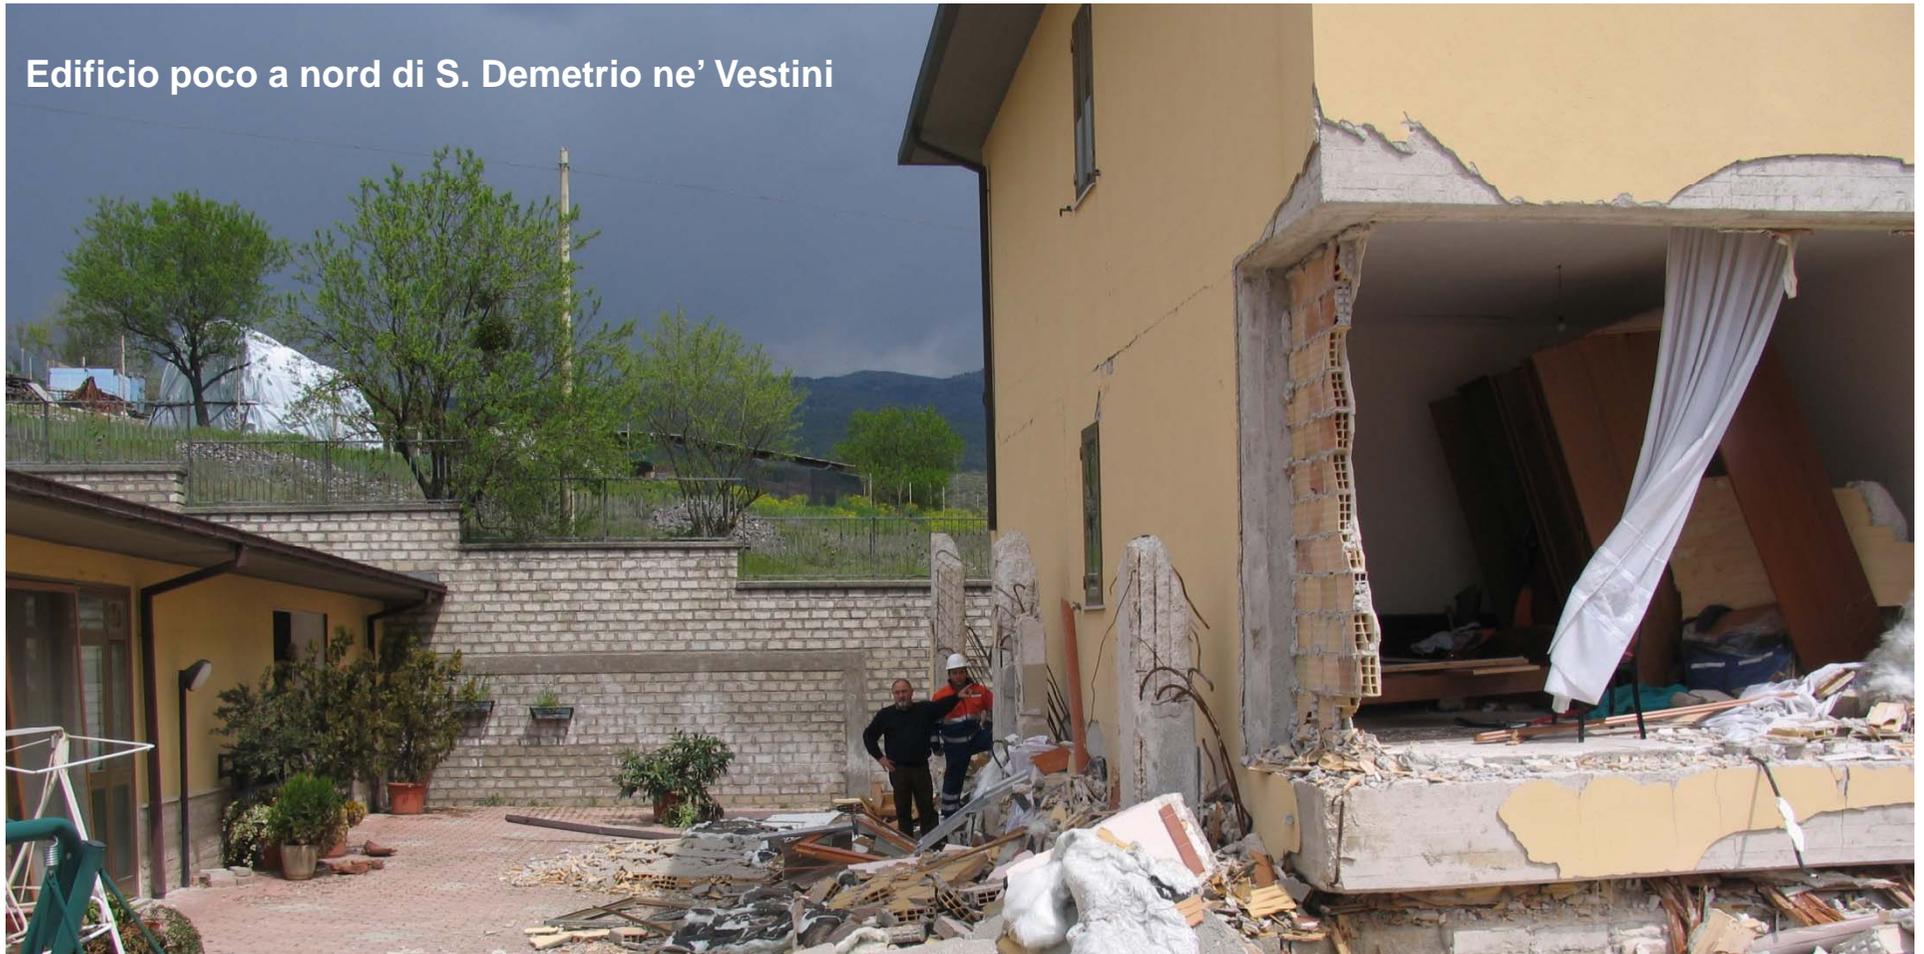
- I tre pilastri rispettano l'originaria verticalità.
- In tutti i pilastri è venuto meno il contributo della resistenza al sisma da parte delle armature longitudinali per mancanza di tenuta delle staffe.

- In tutti i pilastri si è verificato un istantaneo tranciamento del calcestruzzo ma non delle armature perché queste ultime non hanno offerto alcun contributo per contrastare il fenomeno.

- Si è verificato un tranciamento dei pilastri del primo ordine con conseguente scalzamento di tutto il blocco superiore rispetto al piano inferiore.
- Nella fattispecie non si è avuta formazione di cerniere plastiche in testa e al piede dei pilastri per il verificarsi dell'istantaneità delle forze applicate e della loro abnorme intensità che è stata stimata nell'ordine di una decina di volte superiore a quanto normalmente quantizzabile nelle zone di elevata sismicità.

- Tale fenomeno è da attribuire ad una abnorme esaltazione locale del sisma per effetto delle caratteristiche geologico-tecniche del sottosuolo interagente con le fondazioni del fabbricato.

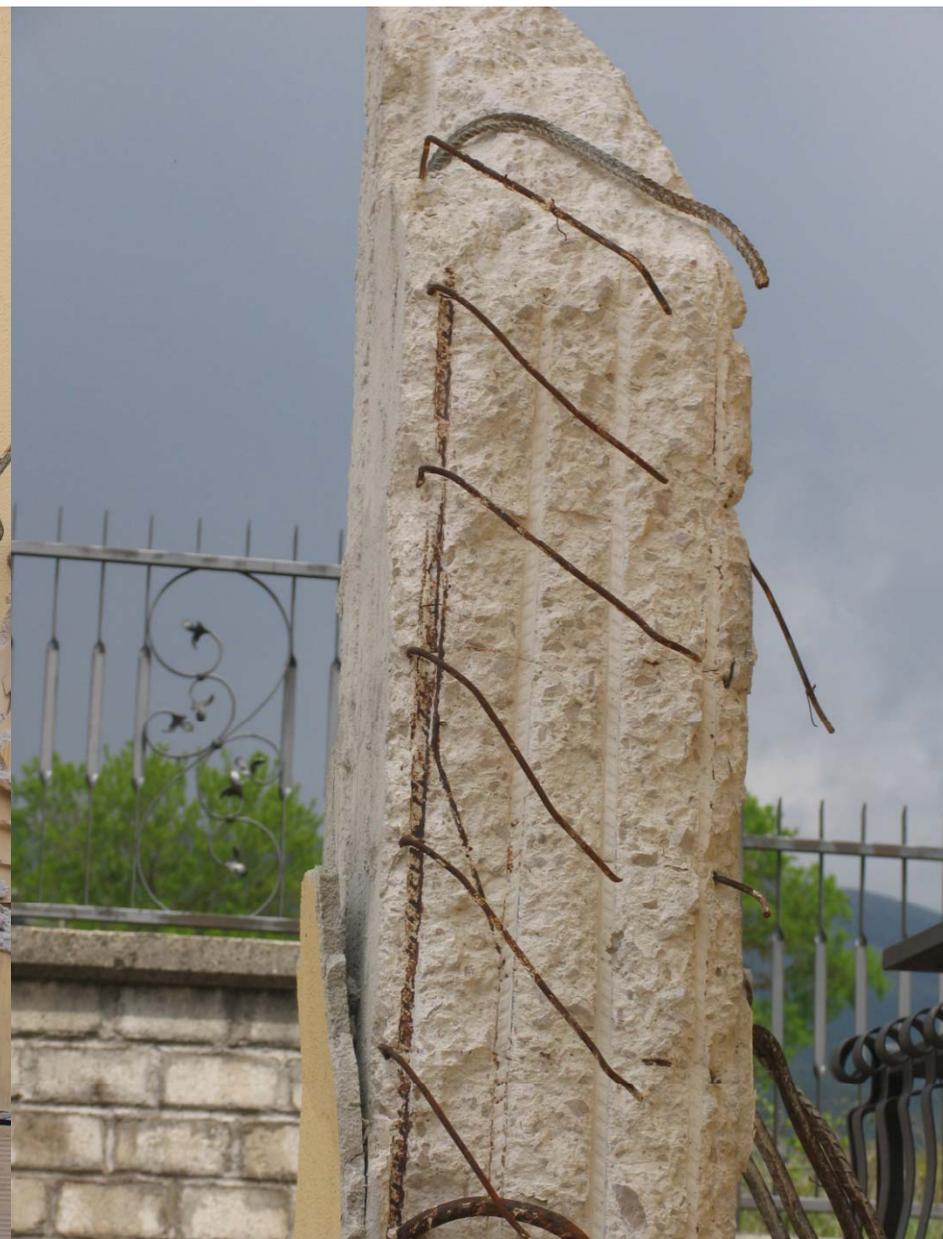
Le staffe non presentano uncini terminali risvoltati all'interno della massa di calcestruzzo e le legature sono disposte sul medesimo spigolo del pilastro. Ciò ha determinato la mancanza di tenuta di tutta l'armatura longitudinale

Le evidenze indicano che nei pilastri è venuto completamente meno il contributo della resistenza al sisma da parte delle armature longitudinali per mancanza di tenuta delle staffe.

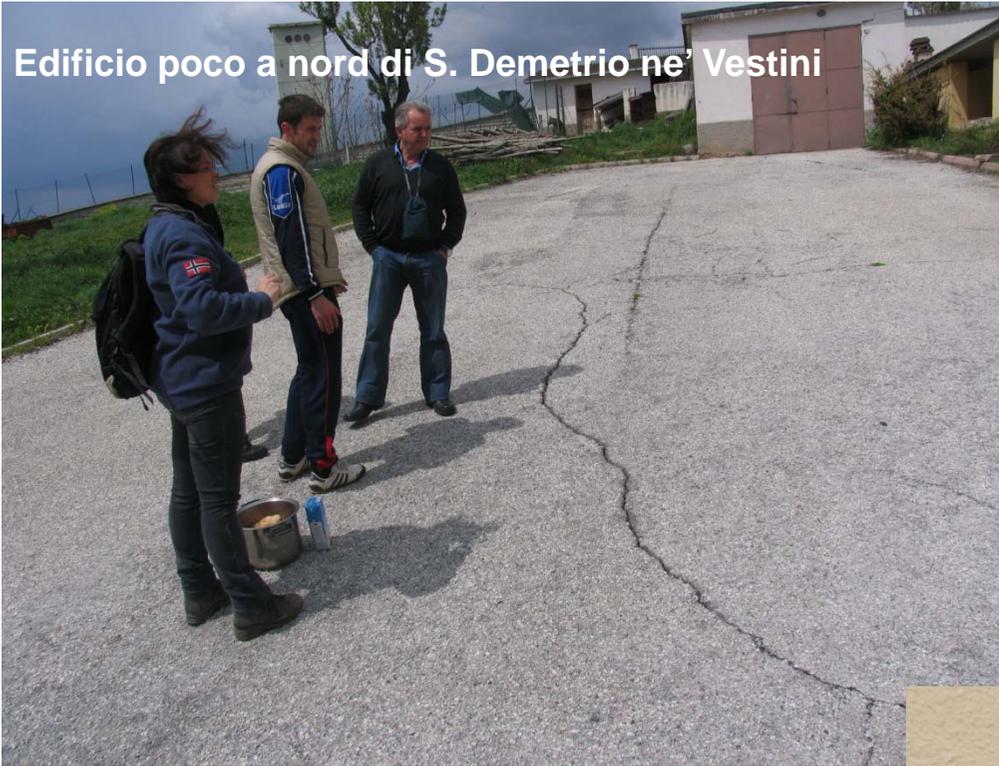
Fratture quasi perpendicolari tra loro evidenti sulle superfici asfaltate

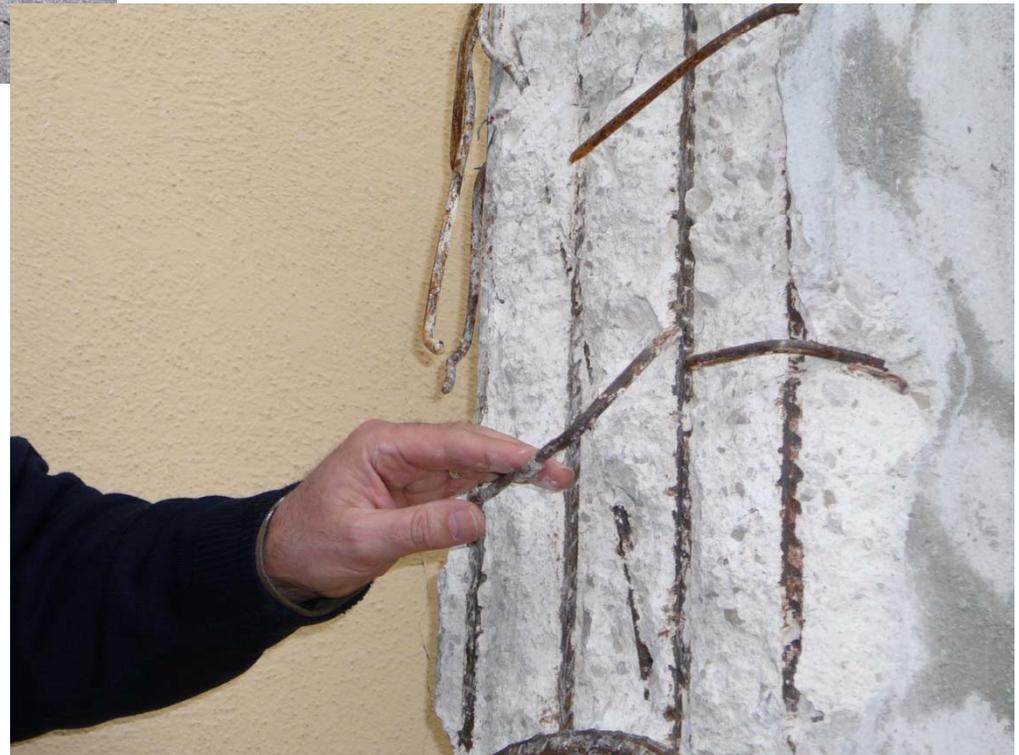
Particolare delle staffe che non presentano uncini terminali risvoltati all'interno della massa di calcestruzzo

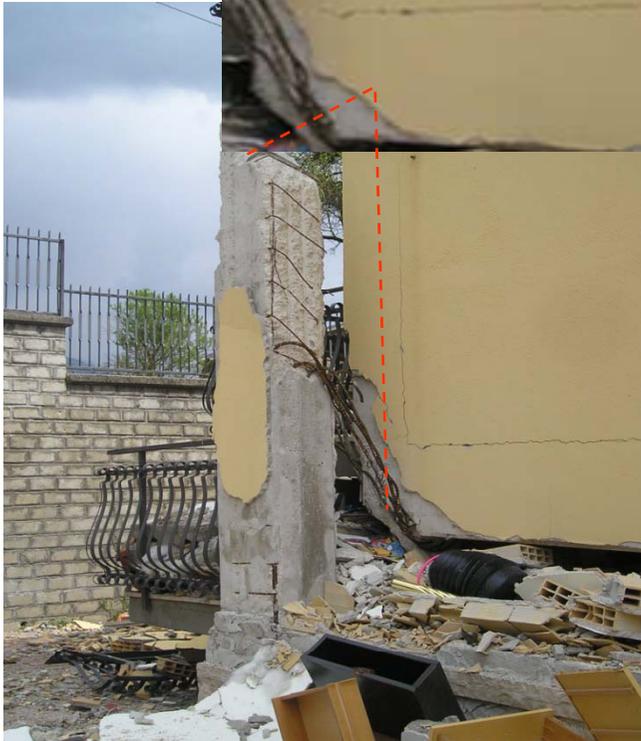
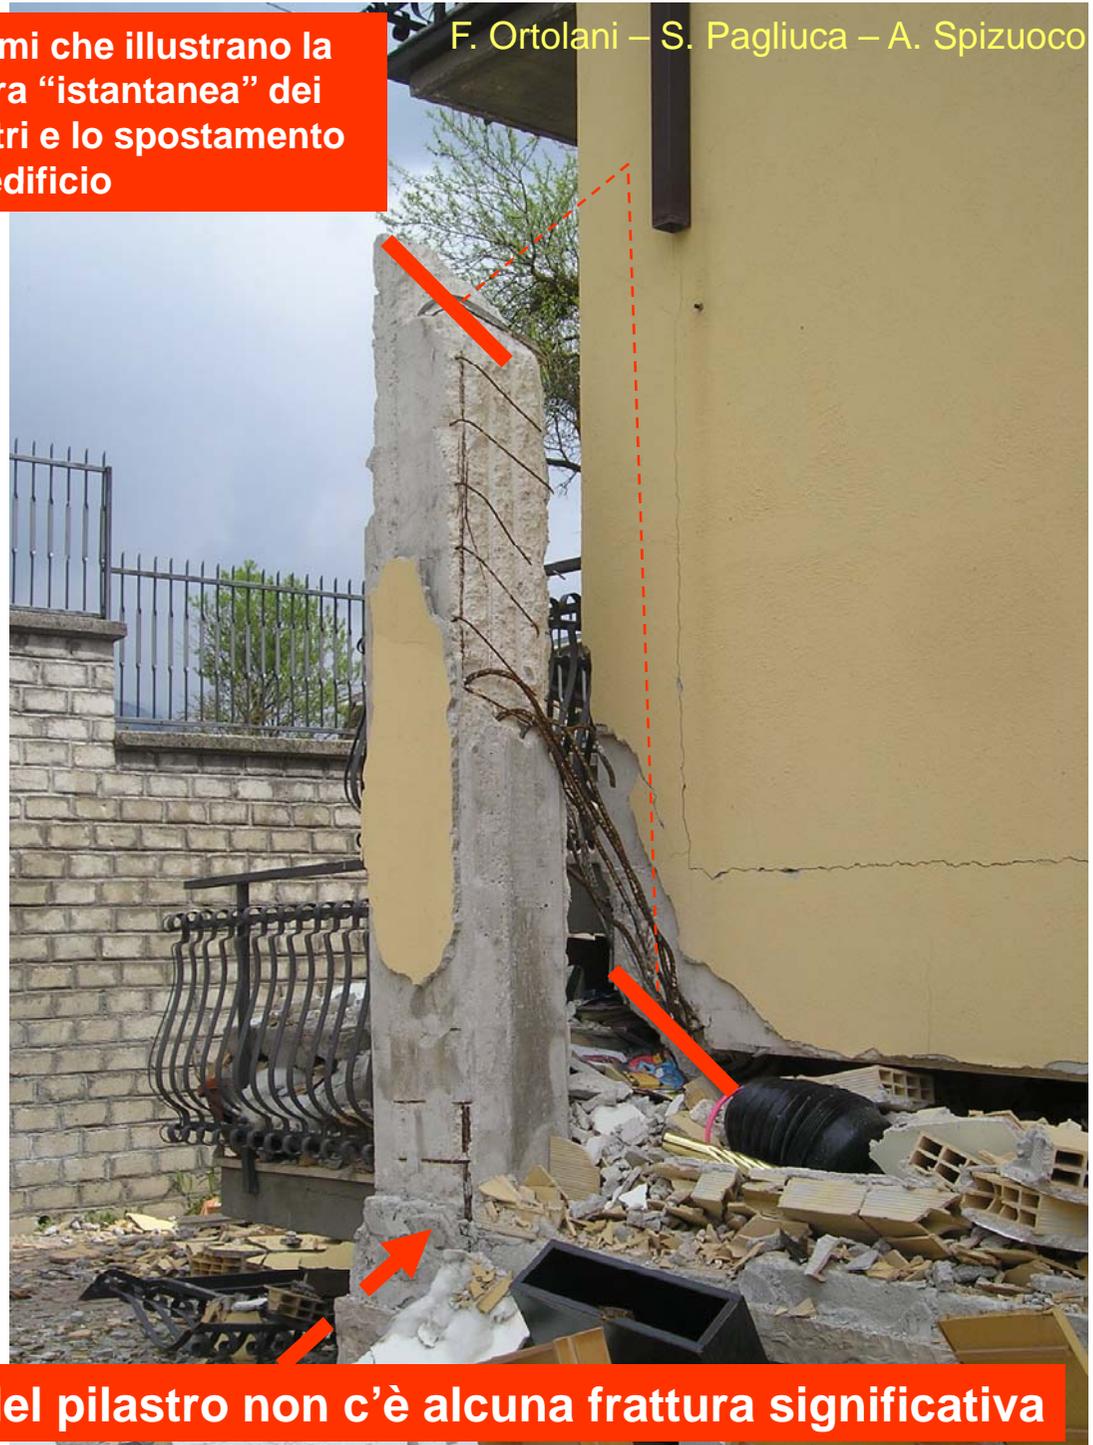
Schemi che illustrano la rottura "istantanea" dei pilastri e lo spostamento dell'edificio

Si nota che al piede del pilastro non c'è alcuna frattura significativa

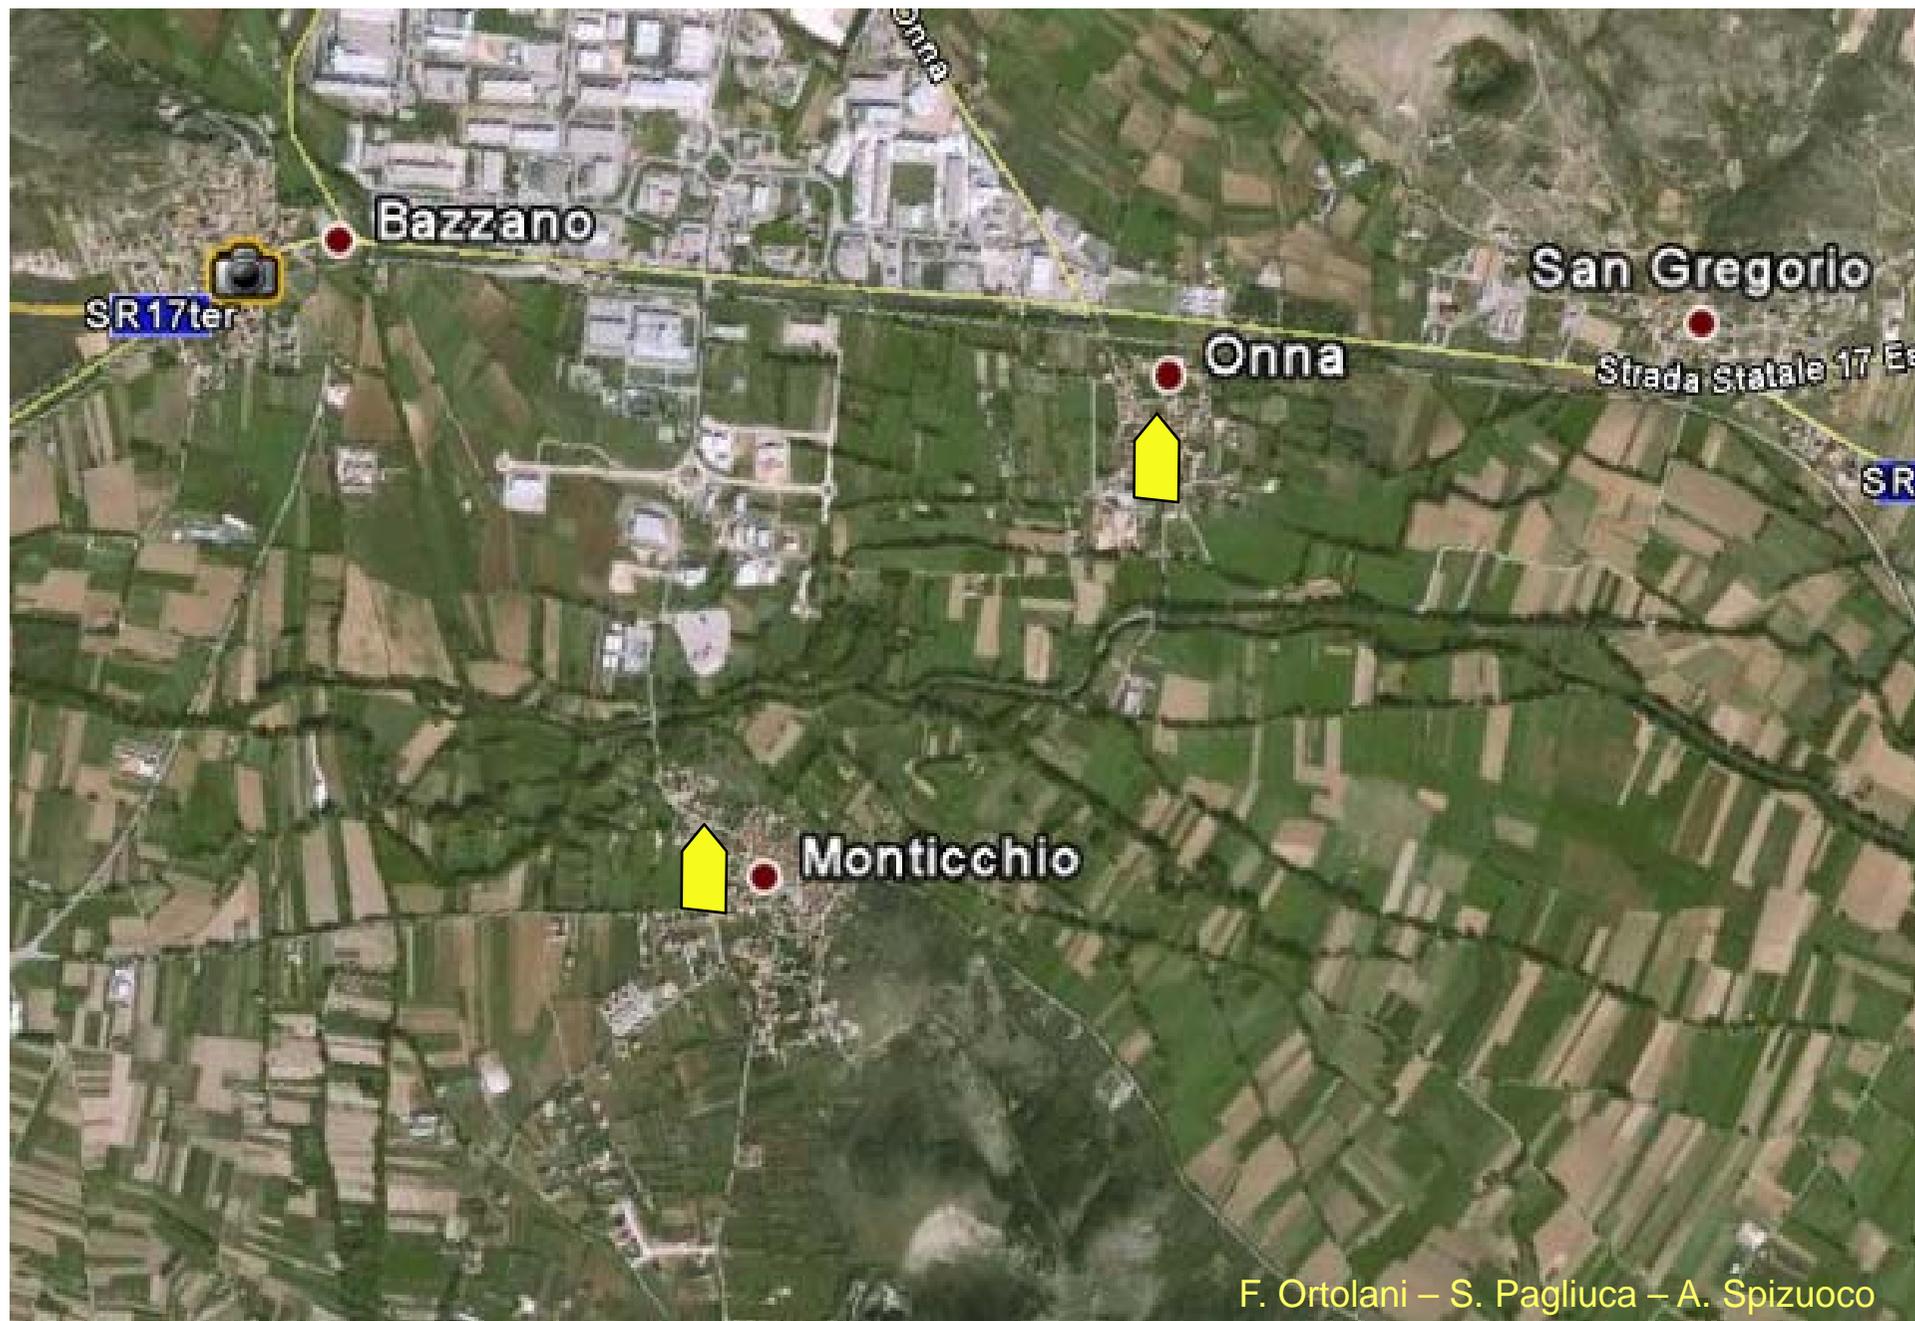
Evidenze di differenti risposte locali a Onna (grave danneggiamento diffuso) e nel centro storico di Monticchio ubicati a 1300 m di distanza.
