Elementi strutturali, effetti locali e danni ai manufatti nell'area abruzzese interessata dal sisma del 6 aprile 2009

Workshop

Il terremoto Aquilano dell'aprile 2009:

Chieti, 4 giugno 2009

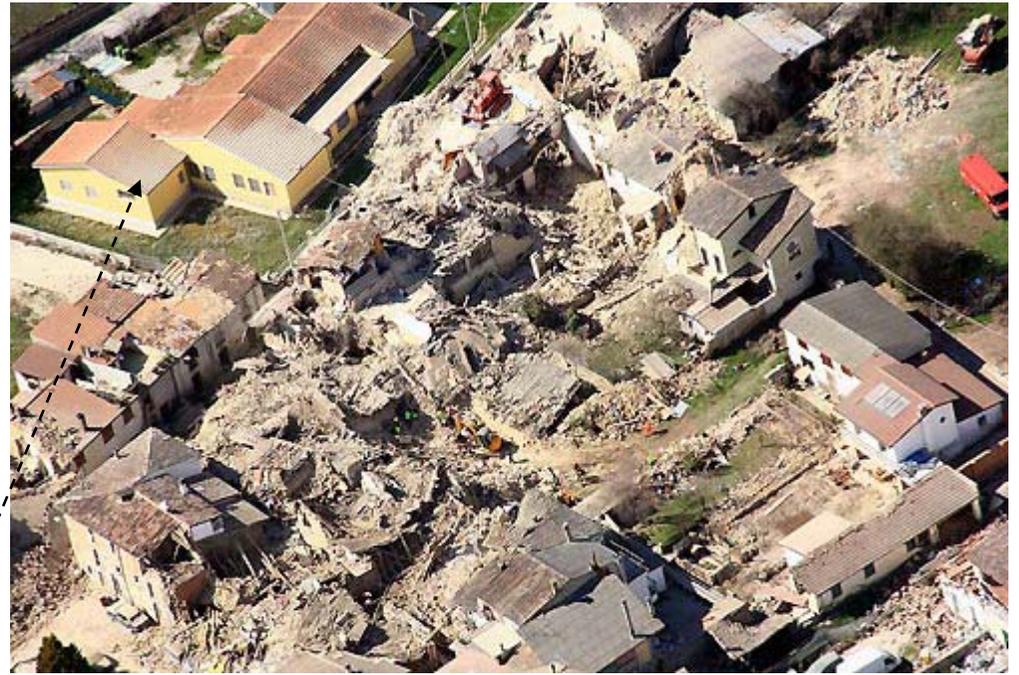
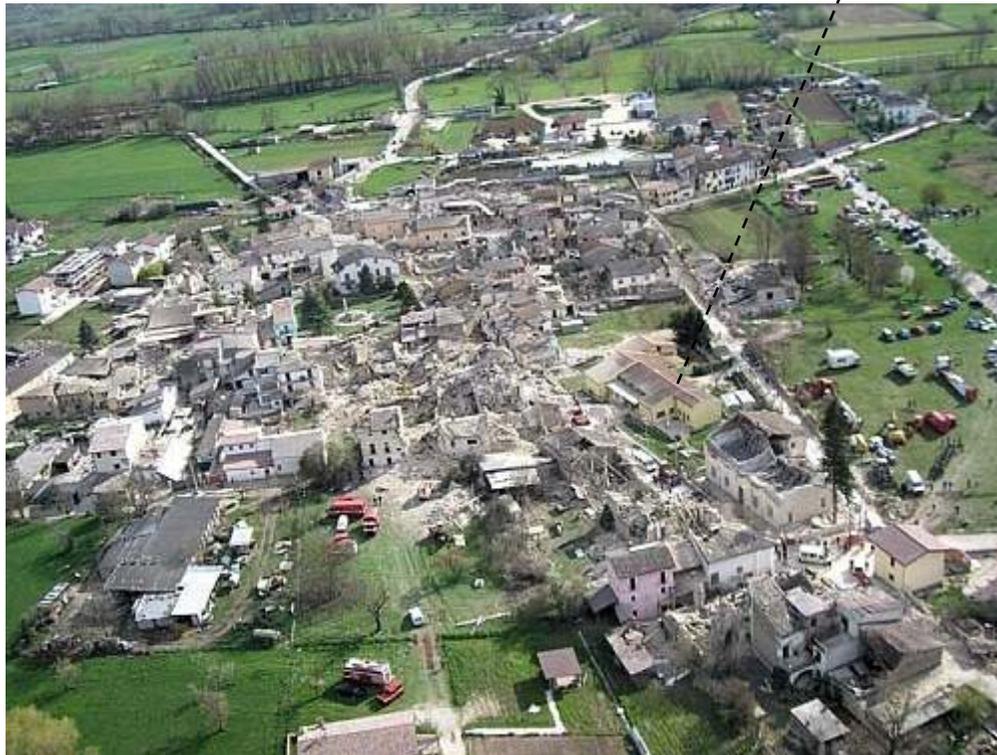
Evidenze di differenti risposte locali a Onna (grave danneggiamento diffuso) e nel centro storico di Monticchio ubicati a 1300 m di distanza.

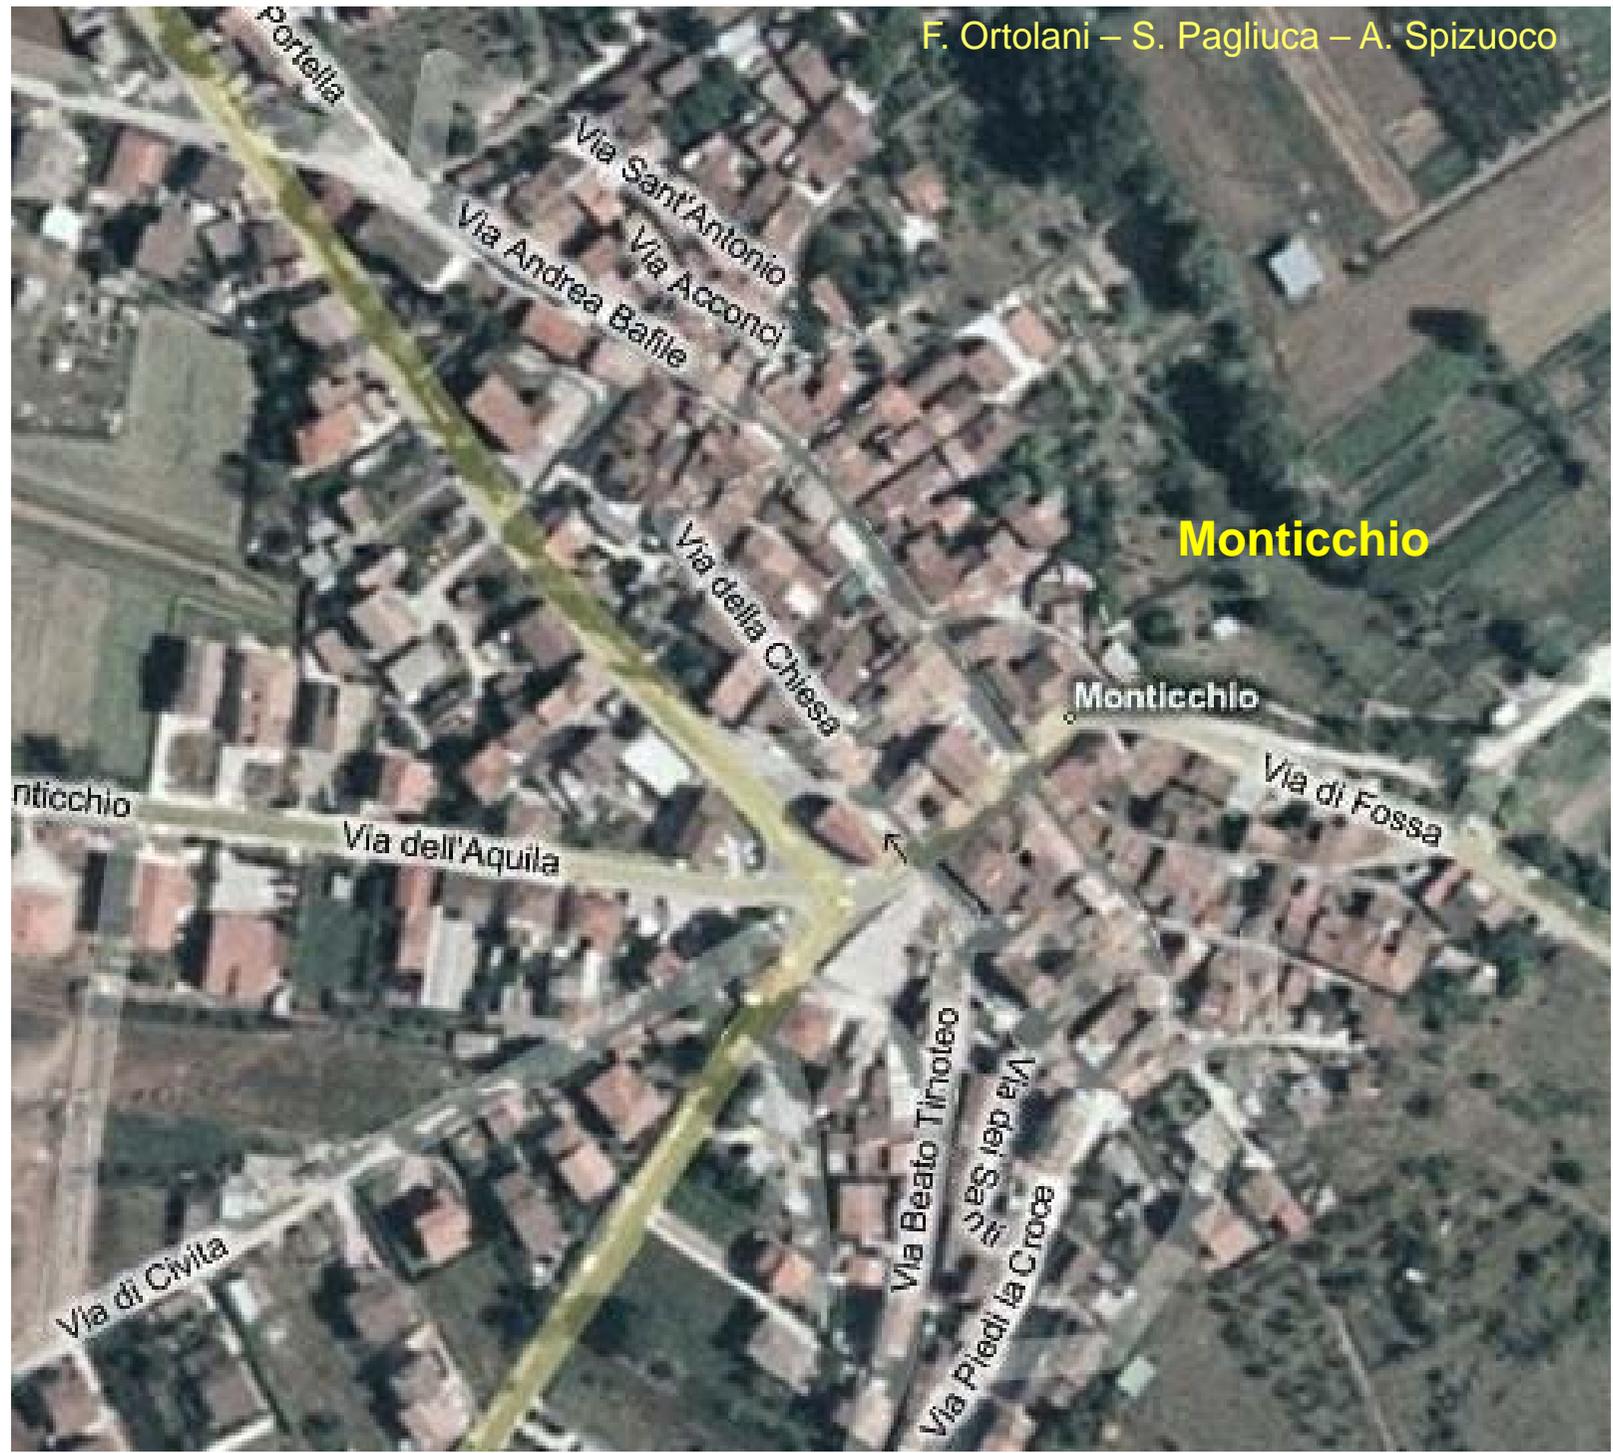
INSIGNIFICANTI SOLLECITAZIONI ORIZZONTALI

“Tetto spingente”
che non “ha spinto”.

**“Tetto spingente”
che non “ha spinto”. Le pietre arrotondate non sono state spostate dalle
insignificanti sollecitazioni orizzontali**

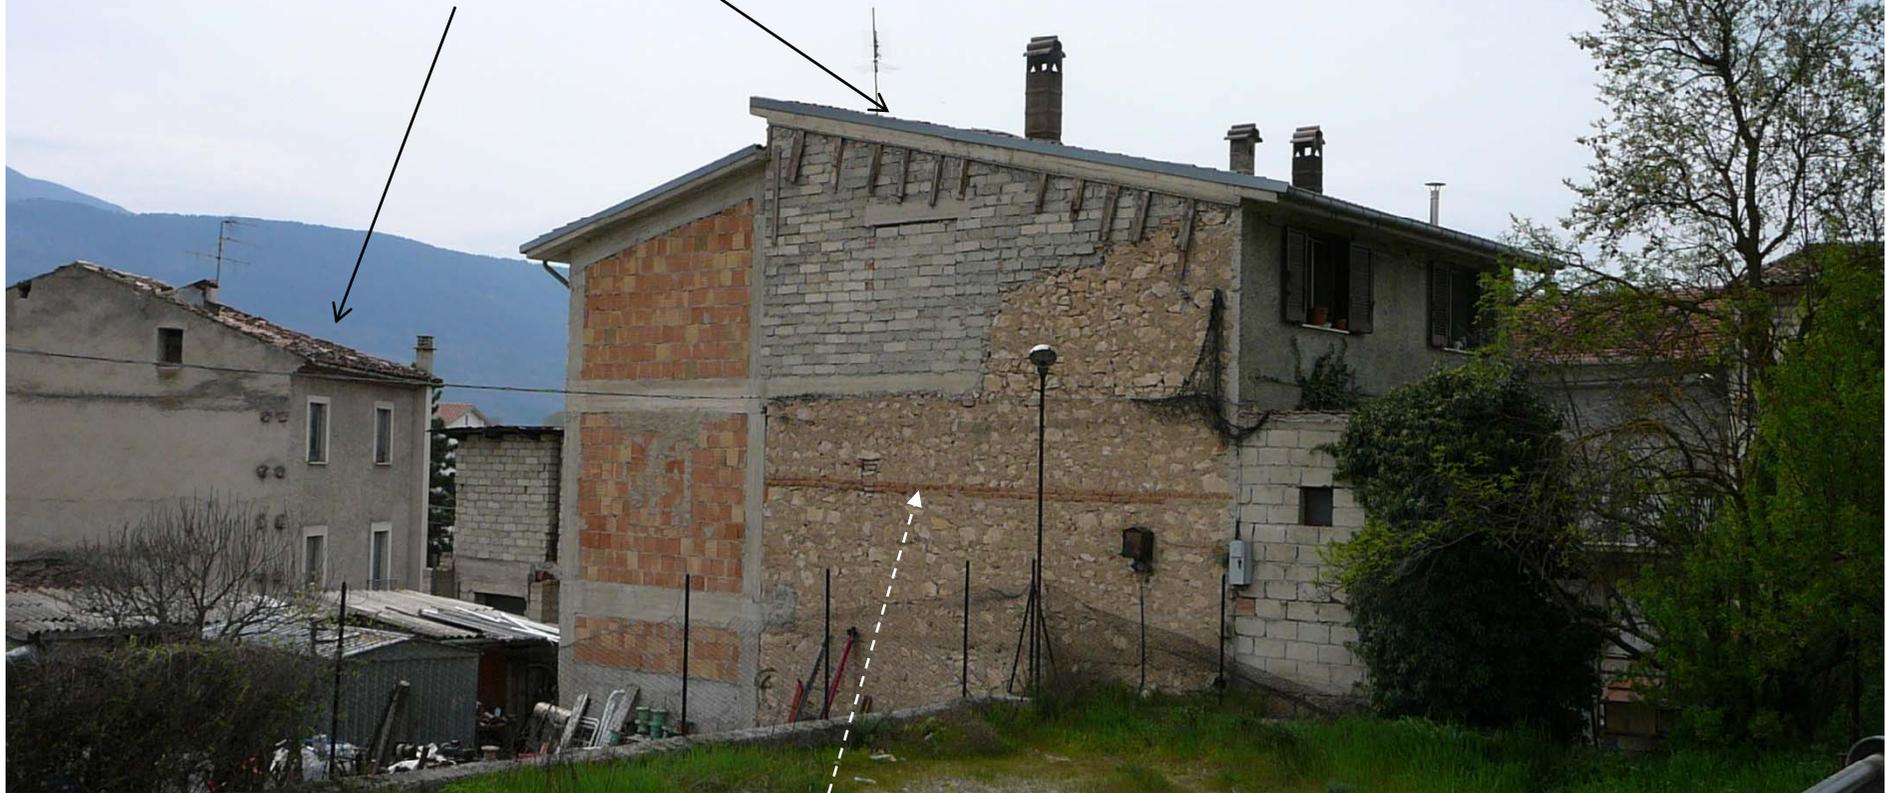
**Edificio a struttura mista ancora abitato dopo il sisma; costruito
in dispregio delle più elementari norme antisismiche**

**“Massa concentrata su piloty”
che non ha “subito ”
Significative sollecitazioni orizzontali**

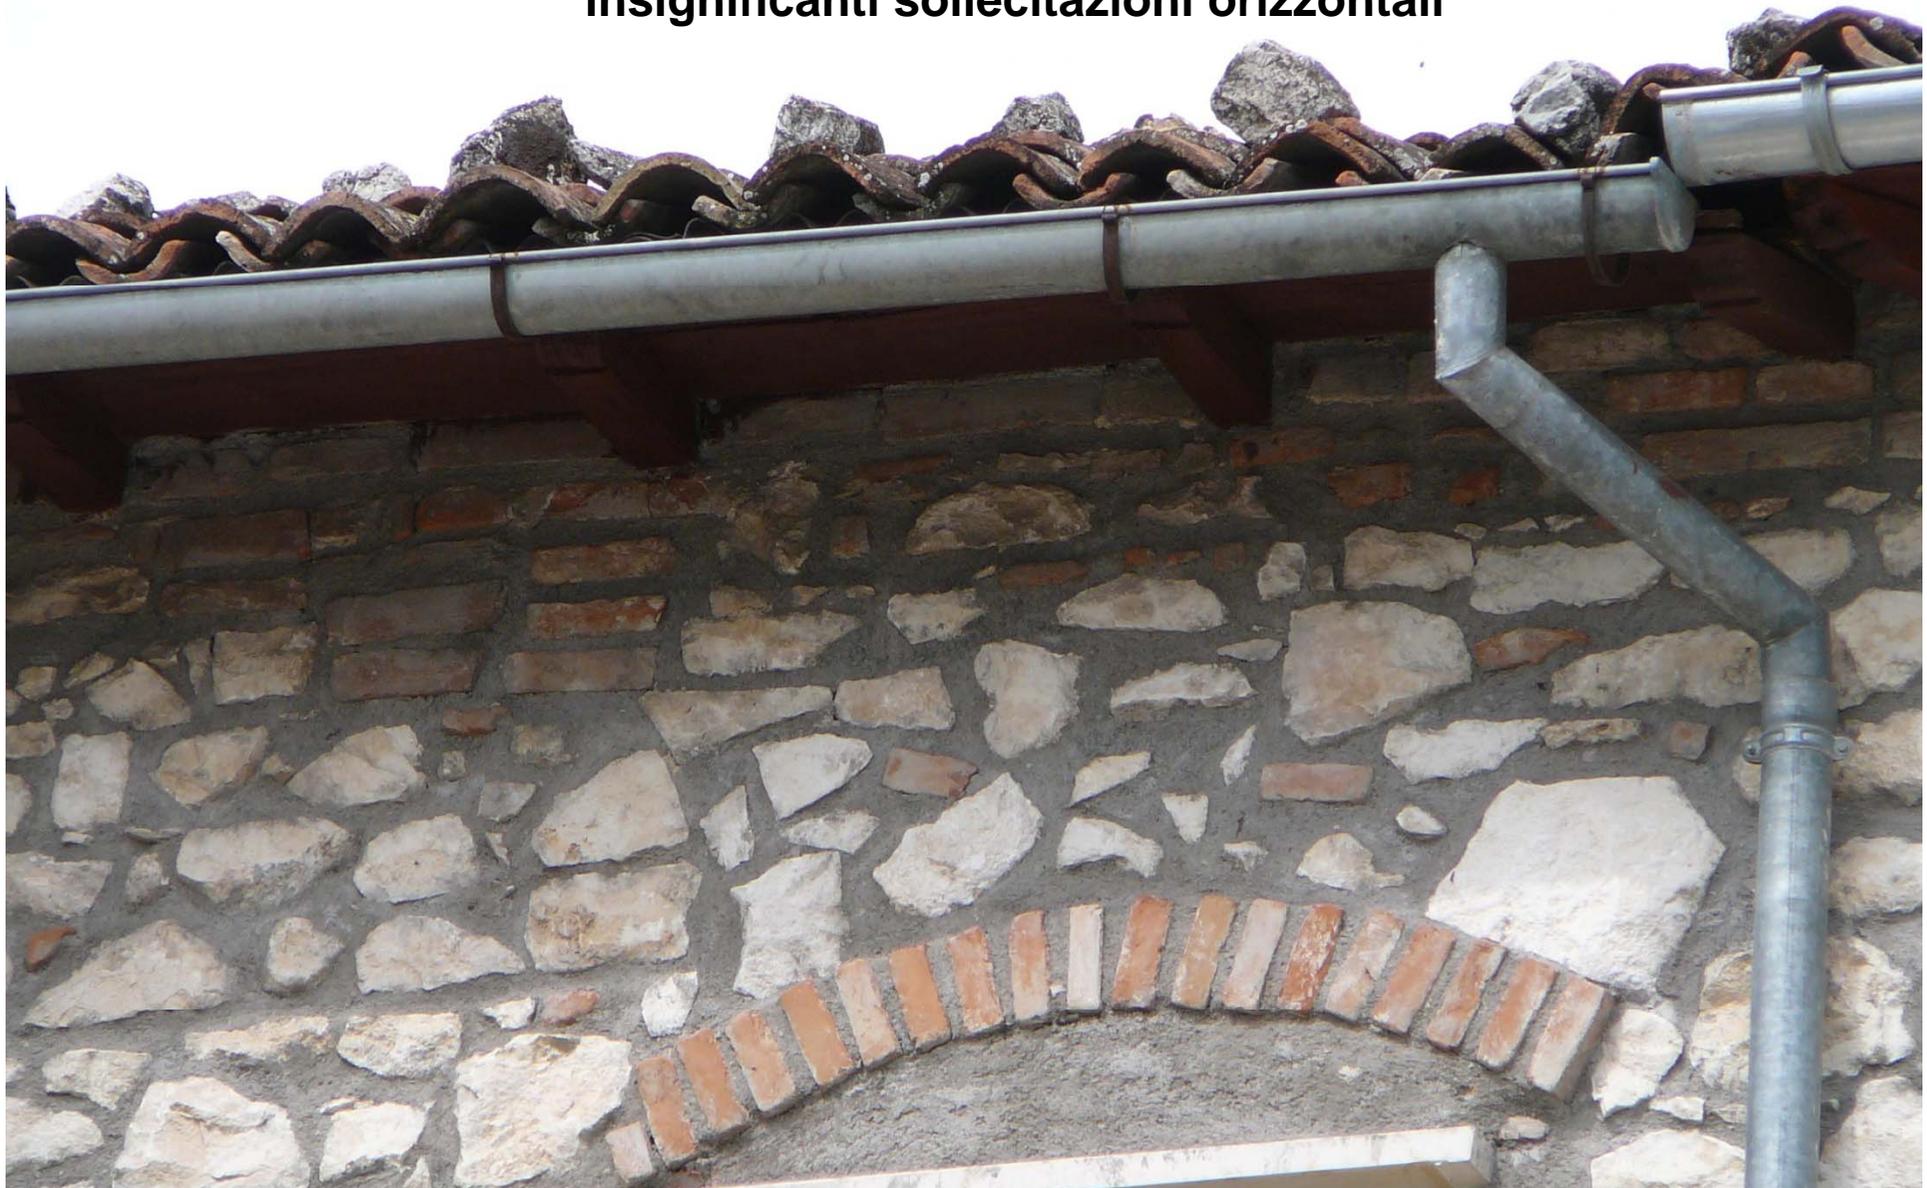
**Esempi di effetti del
“Tetto spingente”
che “ha spinto”**

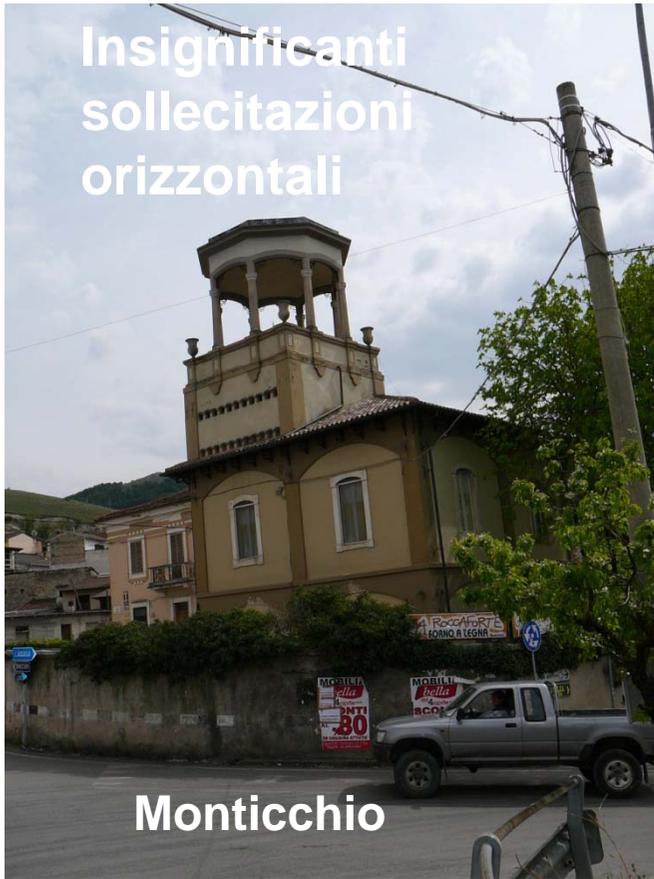
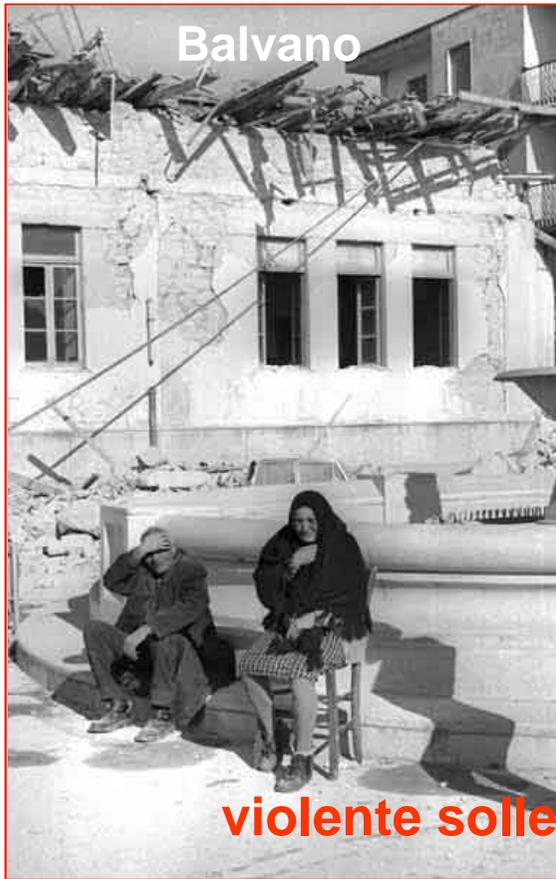
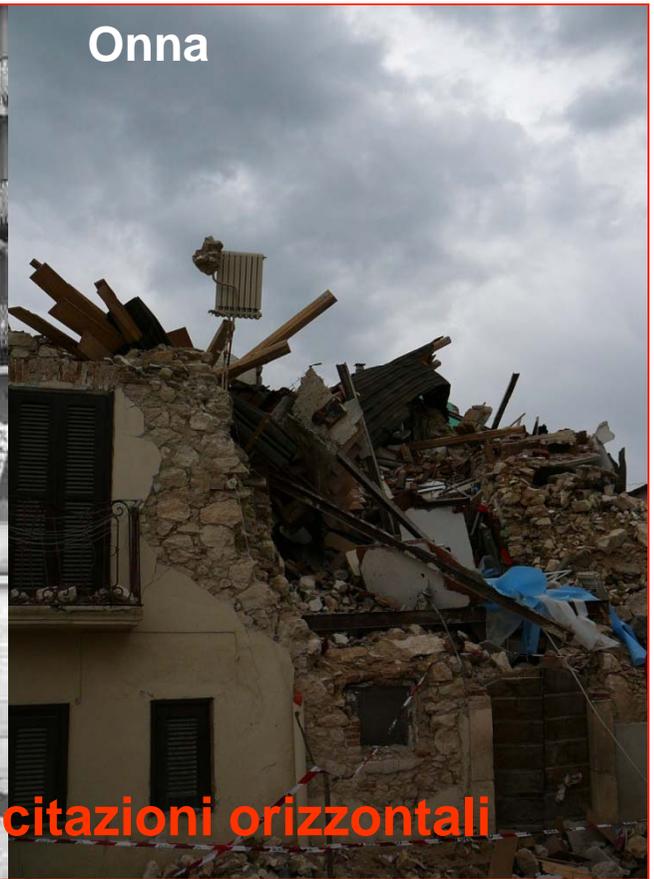
Edifici in muratura con tetto spingente sottoposti alle azioni sismiche orizzontali: differenti effetti in relazione alle caratteristiche geotecniche del substrato

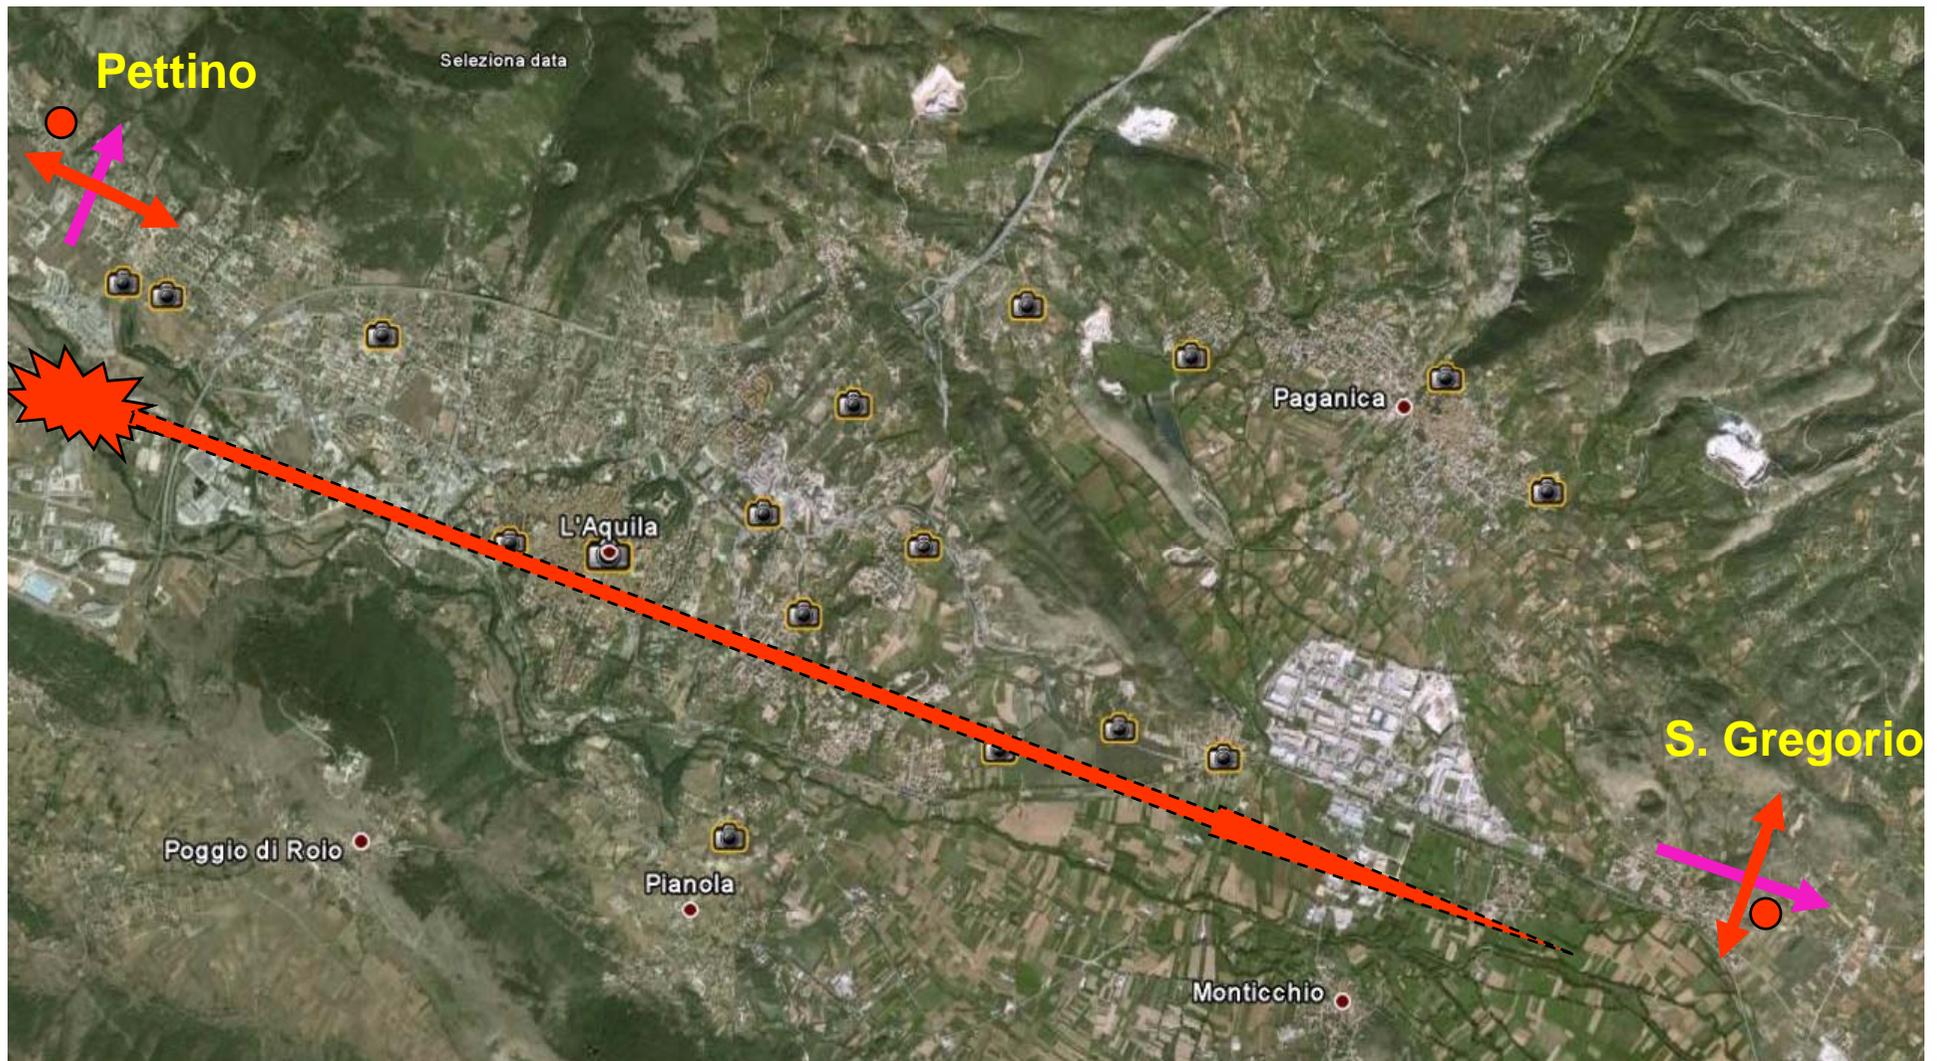
Inizio della “rottura”

che ha originato il sisma del 6 aprile 2009 e sua propagazione verso SE

lungo la faglia crostale;

verso di propagazione delle onde S che hanno investito obliquamente la superficie del suolo;

direzione di oscillazione delle onde superficiali;

ubicazione degli edifici presi in esame

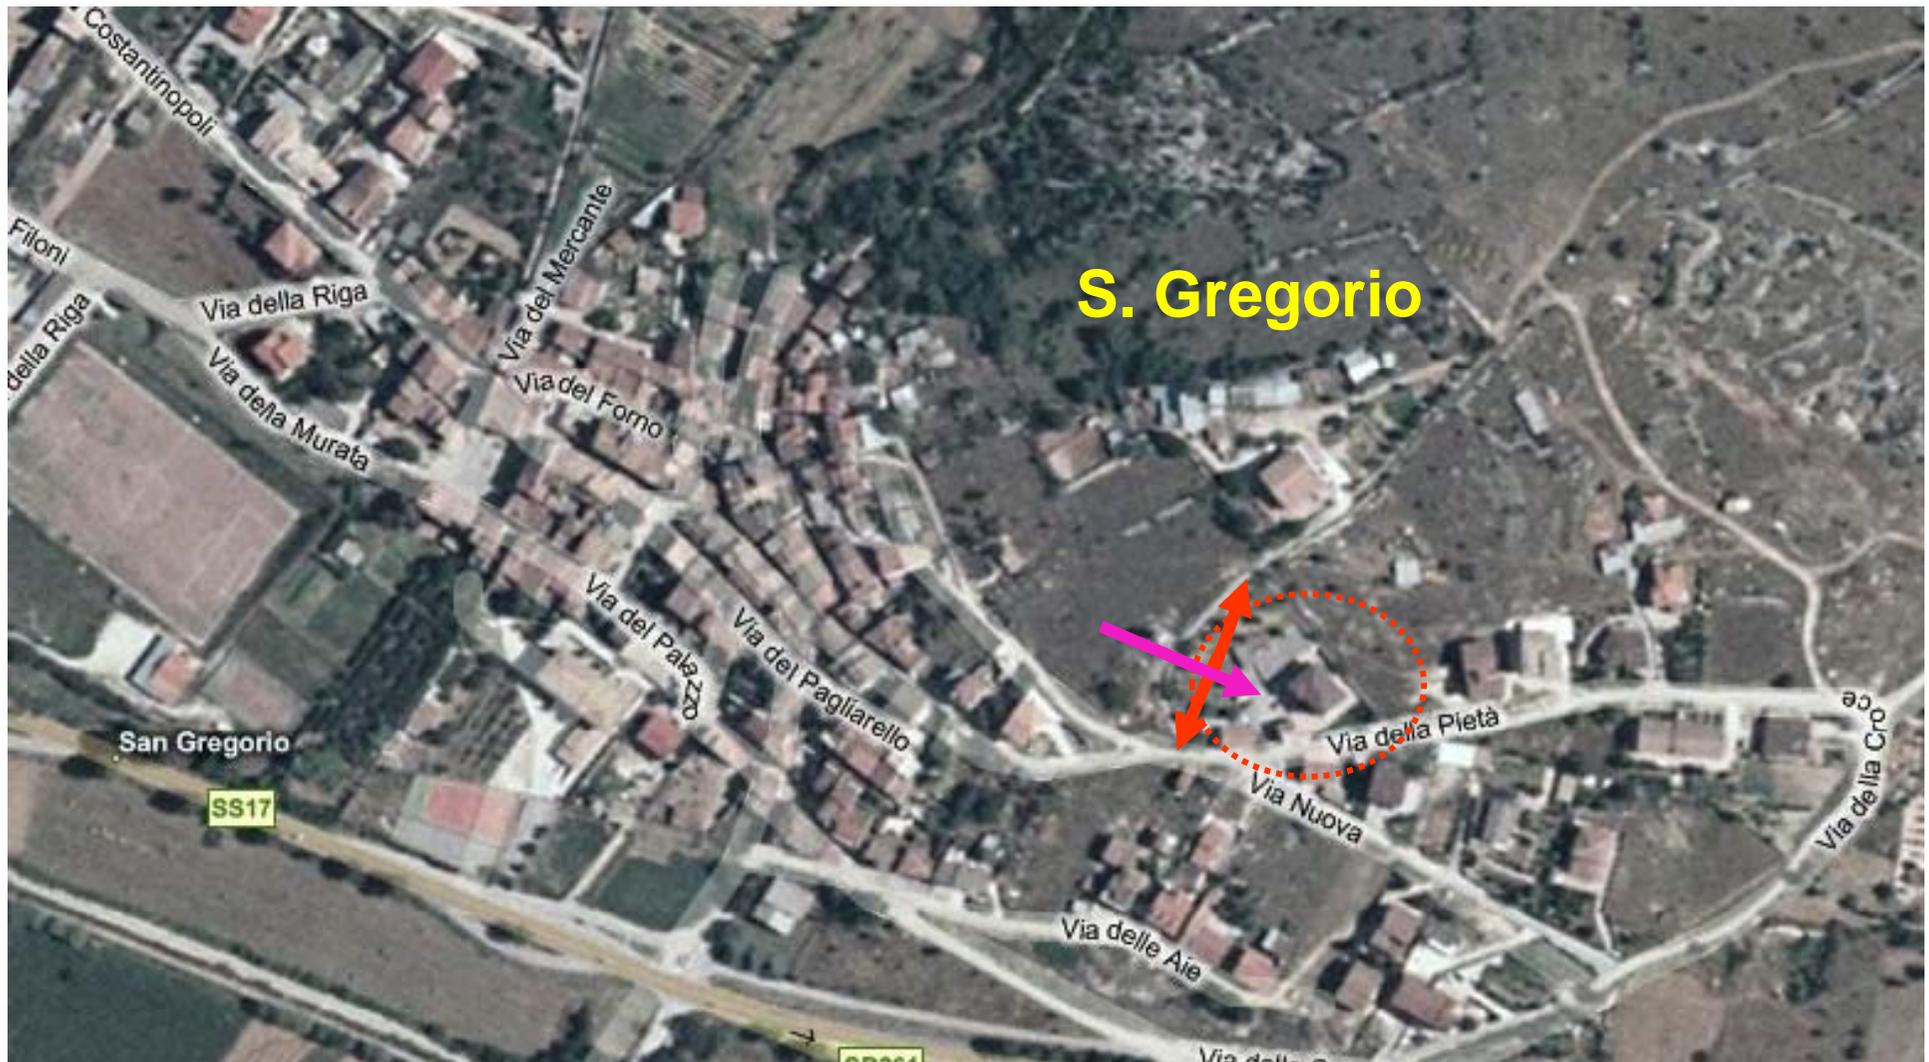
verso di propagazione delle onde S che hanno investito obliquamente la superficie del suolo;

direzione di oscillazione delle onde superficiali;

ubicazione dell'edificio preso in esame

Tranciamento dei pilastri

Edificio preso in esame

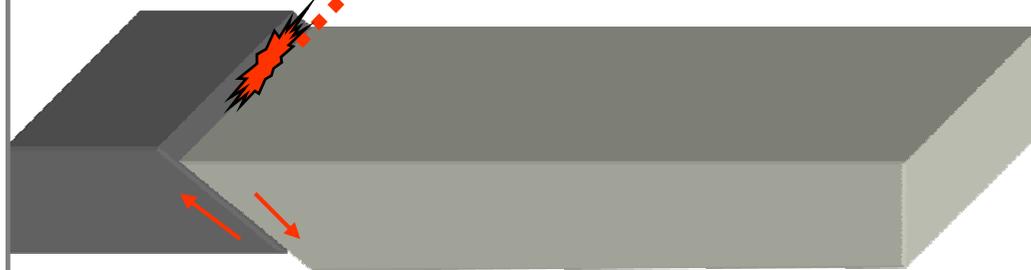
Superficie del suolo

verso di propagazione delle onde S che hanno investito obliquamente la superficie del suolo

Faglia crostale sismogenetica

Tali onde generate dalla rimobilizzazione della faglia crostale, ubicata intorno ai 9 chilometri di profondità, si sono propagate attraverso le varie unità sedimentarie della catena ed hanno rapidamente interessato le fondazioni degli edifici "colpendole" violentemente ed obliquamente (rispetto alla superficie del suolo) dal basso verso l'alto. Conseguentemente i piani terra degli edifici sono stati scalzati dai piani superiori che hanno assunto un comportamento a "monoblocco", esaltando le diffuse carenze costruttive, facendo registrare l'istantaneo tranciamento dei pilastri.

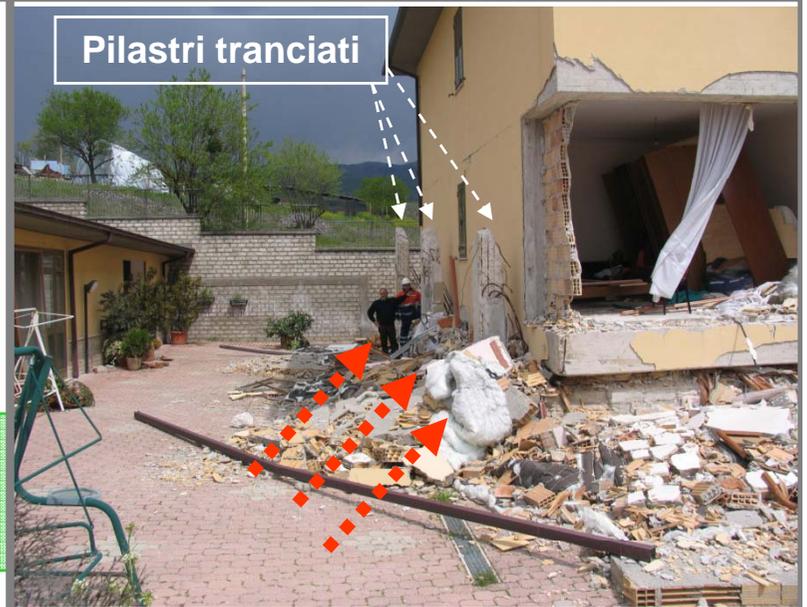
Pilastri tranciati

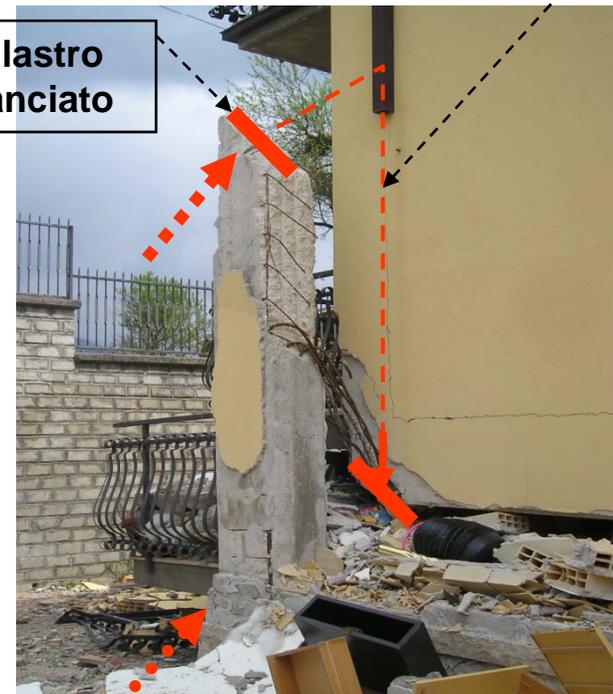
Traiettoria dell'edificio

Pilastro tranciato
