## Il Cilento sta perdendo le spiagge. Irreversibilmente. Di chi è la colpa? Della natura e dell'uomo.

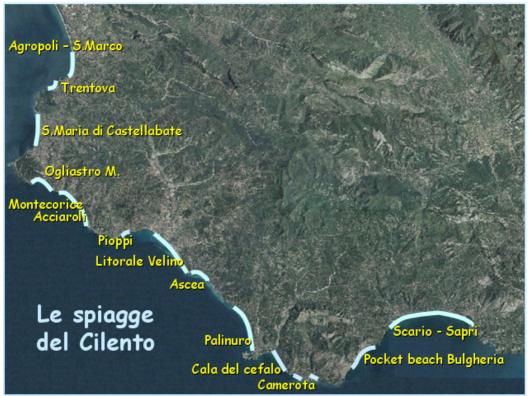
Figura 1: Ubicazione delle spiagge del Cilento

Le spiagge del Cilento (figura 1) si possono distinguere in "grandi" spiagge e "piccole" spiagge (dall'inglese"pocket beach" che vuol dire spiaggia tascabile. Le grandi sono lunghe complessivamente circa 24 km; le piccole in totale raggiungono circa 20 km. Sono tutte balneabili tranne i tratti occupati dai porti. Si tratta di spiagge di incomparabile bellezza e valore ambientale socio-economico, veri monumenti della natura, bagnate da acqua cristallina e prevalentemente circondate da un ambiente naturale protetto in quanto Parco Nazionale del Cilento. *Però!* I circa 44 km di spiaggia sono gravemente minacciati da una incalzante ed irreversibile erosione marina.

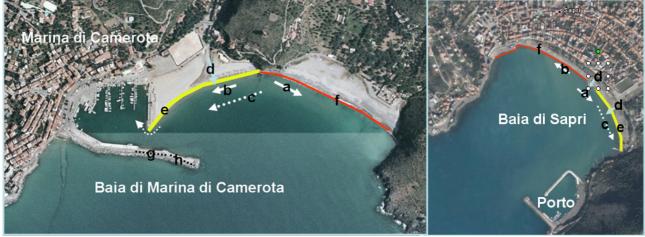
Figura 2:Impatto sulle spiagge delle baie di Marina di Camerota e Sapri della realizzazione dei porti. a e berispettivamente direzione dello spostamento dei sedimenti con le mareggiate di maestrale e di libeccio; cedirezione prevalente dello spostamento dei sedimenti dopo la costruzione dei porti; de corsi d'acqua che apportano sedimenti; ee area di accumulo irreversibile dei sedimenti che, una volta depositatisi, rimangono protetti dai porti; fe tratto di spiaggia in erosione irreversibile; g e he prolungamenti del molo di sopraflutto del porto di Marina di Camerota che ha progressivamente ampliato la trappola di sedimenti che in origine venivano spostati da una parte all'altra della baia dai diversi moti ondosi.

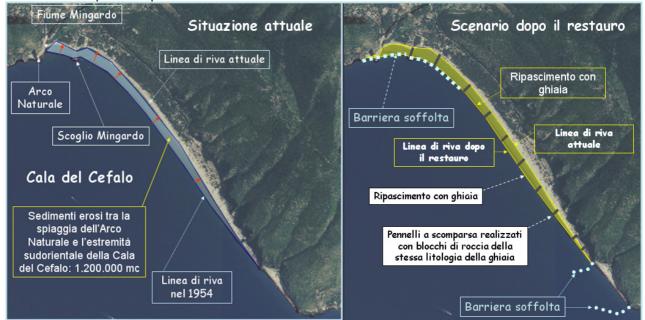
Figura 3: Erosione irreversibile della Cala del Cefalo. Circa 1.200.000 metri cubi di sedimenti sono stati asportati verso sud est e allontanati obliquamente alla spiaggia. L'immagine a destra illustra la proposta di restauro geoambientale della spiaggia mediante accumulo di ghiaia selezionata dello stesso tipo litologico di quella esistente fino a ricostruire la linea di riva del 1954. Il sedimento verrebbe reso ancora più stabile mediante la realizzazione di pennelli a scomparsa perpendicolari alla spiaggia costituiti da blocchi di roccia dello stesso tipo di quella costituente la ghiaia. All'estremità sud orientale della spiaggia andrebbero realizzati due pennelli adeguatamente posizionati e strutturati per evitare l'ulteriore allontanamento obliquo dei sedimenti sabbiosi che periodicamente potrebbero essere riportati sulla spiaggia. Il ripascimento andrebbe protetto da una barriera sommersa anche nella zona dell'Arco Naturale dove più violenti sono i fenomeni erosivi.

Il litorale della Cala del Cefalo (figura 3), tra l'Arco Naturale di Palinuro e Marina di Camerota, è lungo circa 4 km e rappresenta una delle spiagge più belle e naturalisticamente interessanti del Mediterraneo. Alla fine del 1800 alla fine del periodo freddo e piovoso plurisecolare chiamato Piccola Età Glaciale era più ampia di circa 180 m nei pressi dello Scoglio del Mingardo. Nella seconda metà dello scorso secolo si è aggravato il fenomeno erosivo essenzialmente in relazione alla progressiva diminuzione delle precipitazioni piovose e al diminuito rifornimento di sedimenti da parte dei corsi d'acqua Lambro e Mingardo. Lo spessore dei sedimenti costituenti la spiaggia è stato progressivamente assottigliato e l'ampiezza del litorale è andata progressivamente diminuendo (figura 3).

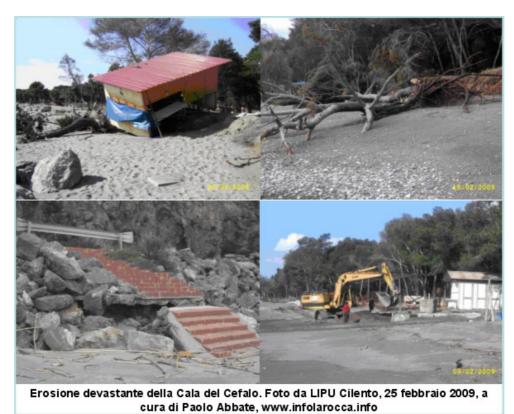
Figura 4: Evidenze dei gravi e irreversibili fenomeni erosivi che stanno distruggendo la spiaggia giungendo a smantellare le dune e la vegetazione protetta nonchè vari manufatti per la fruizione balneare del litorale. Il danneggiamento dei manufatti innesca interventi difensivi di pessima qualità e spesso abusivi che contribuiscono a deteriorare l'ambiente.

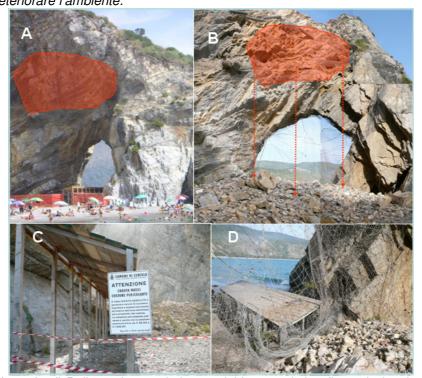
Figura 5: L'Arco Naturale di Palinuro ha costituito un richiamo turistico fino ad alcuni anni fa quando si è trasformato in un monumento naturale in disgregazione apportatore di pericolo e rischi seri per i bagnanti. La foto A illustra l'Arco, visto dal lato di Palinuro, come si presentava 3 anni fa. La passerella coperta da tavole di legno, ripresa anche nell'immagine C e D, era stata eretta per "proteggere" i bagnanti dalla caduta di massi. L'area in rosso trasparente in figura A indica la zona dalla quale a fine novembre 2007 si sono distaccate varie decine di metri cubi di roccia durante il periodo non balneare (immagine B). Le immagini C e D evidenziano, drammaticamente, la sottovalutazione dei potenziali crolli da parte delle competenti autorità che avevano consentito ai bagnanti il transito sotto la tettoia.

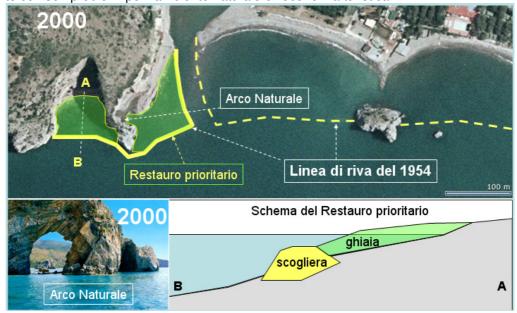
Figura 6: La figura in alto illustra la grave erosione verificatasi tra il 1954 e il 2000 che ha asportato completamente la spiaggia attorno all'Arco Naturale (vedi foto in basso a sinistra)che è stato esposto per molti anni all'azione distruttrice delle onde. Lo schema in basso a destra evidenzia la proposta di restauro geoambientale proposta dall'autore della presente nota neo 1991, tesa a conservare il monumento naturale mediante rinascimento con ghiaia protetto da una scogliera sommersa che avrebbe riprodotto la linea di riva del 1954..

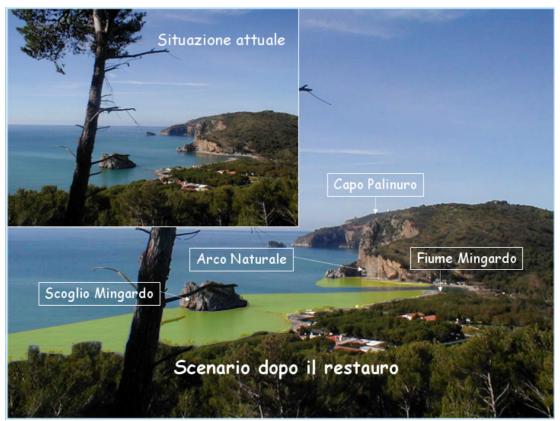
Figura 7: La foto in alto a sinistra illustra l'attuale morfologia costiera tra L'Arco Naturale e lo Scoglio del Mingardo. L'immagine in basso propone lo scenario dopo il proposto restauro geoambientale richiamato nella figura 6.

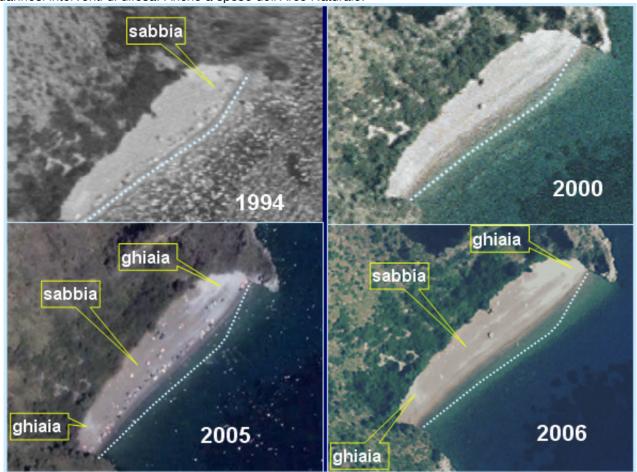
Figura 8: Pocket beach lungo la Costa degli Infreschi tra Marina di Camerota e Scario. Le foto consentono di apprezzare l'erosione dei sedimenti dal 1994 al 2006. I sedimenti sono costituiti da sabbia e ghiaia in superficie e da blocchi di roccia poggianti sul substrato carbonatico, al di sotto. Si tratta di depositi "fossili" dello spessore di 1-2 m accumulati durante i secoli scorsi in condizioni climatiche diverse da quelle che si sono avute dal 1900 ad oggi. Attualmente non vi è alcun rifornimento di sedimenti che rappresentano un patrimonio ambientale insostituibile naturalmente. La sabbia è progressivamente erosa ed asportata irreversibilmente dalla spiaggia mentre i ciottoli si spostano da un capo all'altro della pocket beach in una fascia di spiaggia sommersa che va dalla battigia fino alla batimetrica di -2, -3m. I ciottoli non sono trasportati oltre le punte rocciose che delimitano la pocket beach come riscontrato con rilievi subacquei diretti espletati in alcune decine di anni. Il volume dei sedimenti progressivamente diminuisce facendo affiorare i massi presenti al di sotto o direttamente il substrato rendendo. Conseguentemente, impossibile la balneazione. Le pocket beach della Costa degli Infreschi sono frequentate da migliaia di turisti ogni giorno, durante almeno due mesi, che raggiungono le bellissime spiagge a bordo di barconi gestiti da privati. Il fatturato annuo, connesso a tale fruizione balneare, è stimato di diversi milioni di euro; esso è evidentemente dipendente dalla balneabilità delle pocket beach. L'ulteriore progressiva erosione dei sedimenti saabbiosi e ghiaiosi potrebbe mettere in crisi tale economia turistica nel giro di alcuni anni in relazione alle possibili mareggiate di libeccio.

Tra Marina di Camerota e Scario si snoda un tratto di costa rocciosa (Costa degli Infreschi) di circa 15 chilometri lineari di lunghezza, arricchita da numerose pocket beach (figura 8) frequentate da decine di migliaia di turisti durante la stagione balneare. Queste spiagge sono state ampliate dal rifonimento naturale di sedimenti durante la Piccola Età Glaciale e da alcune decine di anni, essendo finita l'alimentazione di sabbia e ghiaia, è iniziato il loro naturale smantellamento da parte del moto ondoso. Tali spiagge costituiscono la base di una serie di attività connesse al trasporto via mare dei turisti (abbiamo stimato un fatturato di circa 10-15 milioni di Euro l'anno).

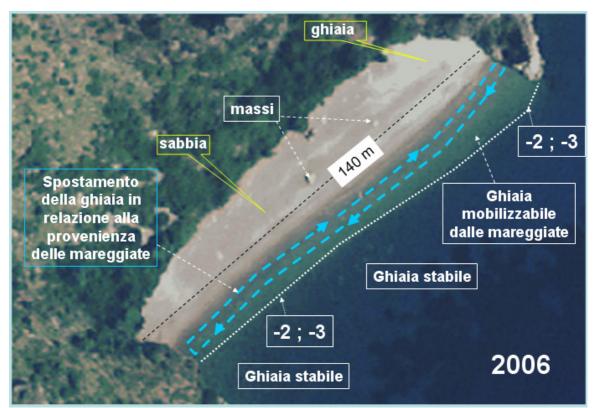
Figura 9: Morfologia e tipo di sedimenti che caratterizzano la spiaggia emersa e sommersa di una pocket beach della Costa degli Infreschi. E' rappresentato il percorso dei sedimenti ghiaiosi lungo una fascia che giunge fino a 2-3 metri di profondità da un estremo all'altro della spiaggia.

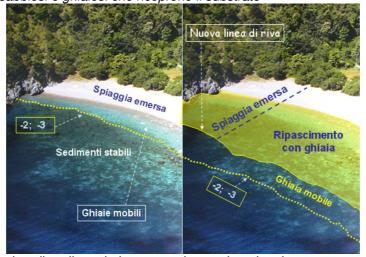
Figura 11: Morfologia e tipo di sedimenti che caratterizzano la spiaggia emersa e sommersa di una pocket beach della Costa degli Infreschi (a sinistra). L'immagine a destra propone lo scenario della spiaggia emersa e sommersa dopo il proposto restauro geoambientale mediante ghiaia dello stesso tipo di quella attualmente presente sulla spiaggia.

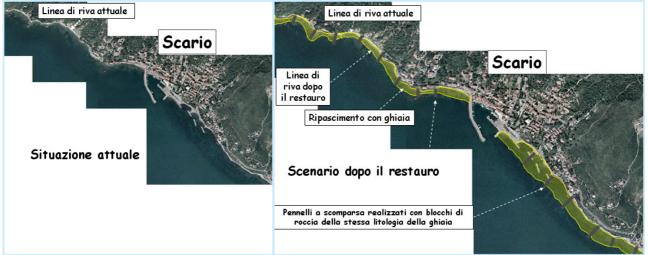
Figura 12: Scario dispone di pochi metri lineari di spiaggia a nord ovest del porto e di piccole spiagge a sud est dove la qualità dell'acqua è molto scadente (immagine a sinistra). In pratica non ha spiagge. I fondali sono favorevoli ad un ripascimento con ghiaia selezionata in modo da restaurare spiagge balneabili che garantirebbero la difesa costiera e la fruizione balneare nonché il recupero di una fascia di retro spiaggia attrezzabile con servizi, verde attrezzato, piste ciclabili e pedonali e parcheggi necessari alle attività turistiche (immagine a destra). Il ripascimento con ghiaia selezionata andrebbe perfezionato con una serie di pennelli fatti d blocchi di roccia simile a quella affiorante in modo da riprodurre morfologie simili a quelle delle pocket beach naturali che individuano tratti di spiaggia nei quali possono essere spostati i sedimenti ghiaiosi.

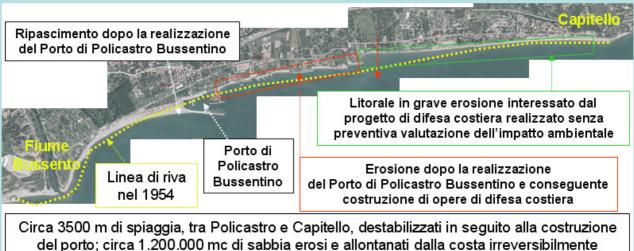
Figura 13: Litorale del Golfo di Policastro compreso tra la foce del fiume Bussento e Capitello gravemente interessato dagli interventi umani lungo la spiaggia. Negli anni 70 dello scorso secolo fu realizzato il porto lungo la spiaggia, in sinistra orografica del fiume Bussento in una posizione non idonea in quanto avrebbe interrotto il trasporto di tutto i sedimenti da ovest verso est destabilizzando irreversibilmente tutta la spiaggia fino a Capitello. La facile previsione si è avverata per cui dopo qualche anno è iniziata una grave e progressiva erosione che ha provocato danni seri alle proprietà private e pubbliche. Ad ovest del porto è avvenuto il previsto rinascimento che provocato l'ampliamento della spiaggia di varie decine di metri. Il tratto di costa in corrispondenza della foce del fiume Bussento è stato pure interessato da progressiva erosione in quanto il corso d'acqua non trasporta sedimenti sufficienti a contrastare l'erosione marina. Ad est del porto sono state costruite varie difese costiere tipo barriere emerse parallele, oblique e radenti che hanno mitigato in parte, ma non interrotto, i fenomeni erosivi. Ad est del tratto di costa protetto in pochi anni si è verificata un'erosione di circa 100 m di terra emersa per cui negli ultimi anni è stato realizzato un primo intervento di difesa costiera da parte della Provincia di Salerno e un secondo da parte dell'Autorità di Bacino, entrambi senza la preventiva benché obbligatoria valutazione dell'impatto ambientale.

Purtroppo è già intervenuta tra Policastro e Capitello realizzando opere di difesa costiera mal progettate che, senza una preventiva, anche se obbligatoria, valutazione del loro impatto ambientale, hanno provocato il dissesto di mezza sede dell'unica strada costiera che serve il Golfo di Policastro (figure da 12 a 17).

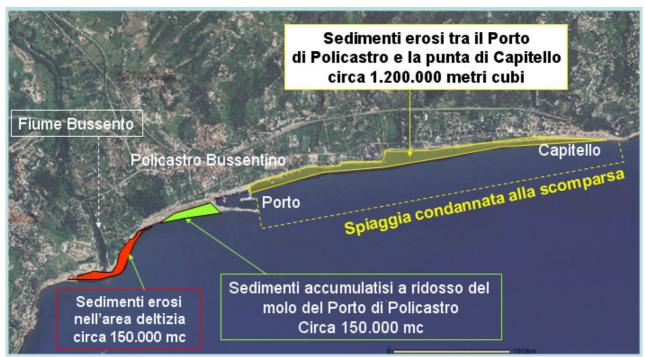
Figura 14: Evidenza e quantizzazione del danno ambientale finora arrecato dagli errati interventi umani tra la foce del Fiume Bussento e Capitello.

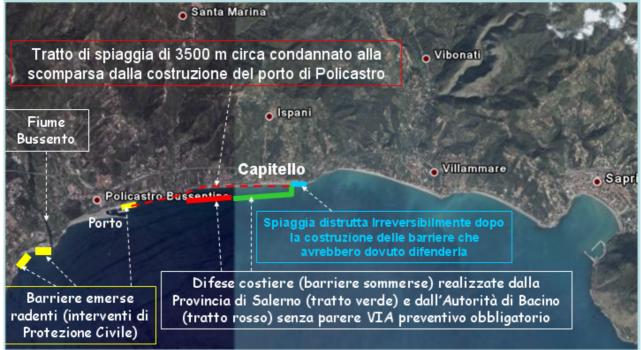
Figura 15: Il litorale tra la foce del fiume Bussento e Capitello è stato fortemente e gravemente aggredito dall'uomo con interventi ambientalmente insostenibili come il porto di Policastro Bussentino. Il porto ha creato una nuova economia locale ma ha distrutto circa 3500 metri di spiaggia con la connessa economia consolidata e potenziale. L'immagine illustra l'ubicazione degli interventi pubblici attuati o approvati. I tratti gialli saranno interessati dalla realizzazione di barriere radenti che non restaureranno le spiagge ma rappresenteranno una effimera difesa locale tipo "linea Maginot". La linea rossa sottile tratteggiata individua il tratto di spiaggia "sacrificato" inconsapevolmente (ma colpevolmente dai proponenti e realizzatori del porto) dalla costruzione del porto di Policastro Bussentino. La linea verde individua le barriere soffolte realizzate tra il 2007 e marzo 2008 dalla Provincia di Salerno in base ad un assurdo progetto, scientificamente e ambientalmente, naturalmente dotato di tutti i necessari mercenari certificati di validità. Il tratto azzurro individua il tratto di spiaggia irreversibilmente distrutto in poche ore durante una mareggiata di fine marzo 2008. La linea rossa spessa evidenzia le barriere sommerse realizzate dall'Autorità di Bacino senza una valutazione dell'impatto ambientale preventiva della validità dei due interventi insistenti sullo stesso tratto di spiaggia. I danni ambientali finora prodotti sono illustrati nelle figure seguenti.

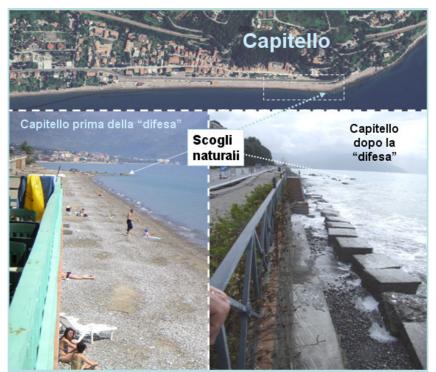
Figura 16: Il riquadro bianco con linea tratteggiata della foto in alto individua il tratto di spiaggia di Capitello rappresentato nelle due immagini in basso che illustrano il litorale prima (foto a sinistra) e dopo la realizzazione della difesa costiera da parte della Provincia di Salerno.

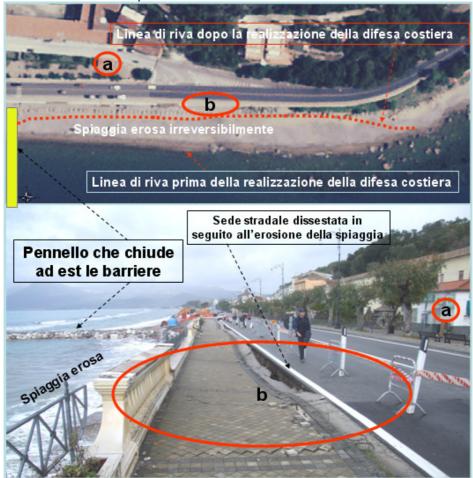
Figura 17: L'immagine in alto illustra lo stesso tratto di spiaggia della figura 14 compreso tra il pennello che chiude la difesa costiera ad est e la Punta di Capitello. La figura in alto evidenzia la parte di spiaggia erosa mentre la foto in basso richiama l'attenzione sui danni arrecati alla sede dell'unica strada di collegamento lungo il Golfo di Policastro

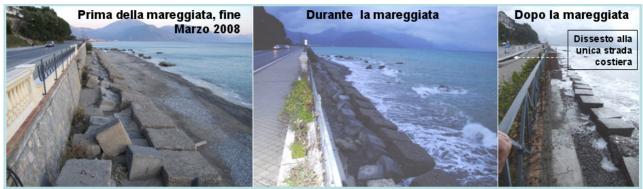
Figura 18: Evidenza dell'impatto, previsto e annunciato dallo scrivente durante un dibattito tenutosi nell'agosto 2007 presso una emittente televisiva locale, della mareggiata di fine marzo 2008 sul litorale di Capitello ad est del pennello di chiusura delle opere di difesa costiera.

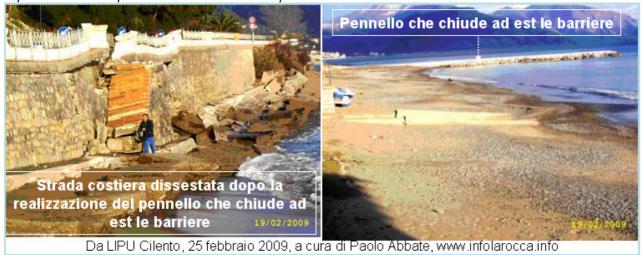
Figura 19: Evidenza degli ulteriori danni (19 febbraio 2009) provocati alla sede stradale (immagine a sinistra) ad est del pennello e del ripascimento avutosi ad ovest del pennello (immagine a destra). Il pennello è stato male posizionato in quanto avrebbe dovuto essere ubicato all'estremità orientale della spiaggia di Capitello in modo da difendere tutto il lungomare.
